### Skýrsla um banaslys í umferðinni

Mál nr.: **2020-073U010**

Staðsetning: **Skeiðavegur við Stóru-Laxá**

Atvik: **Framanákeyrsla**

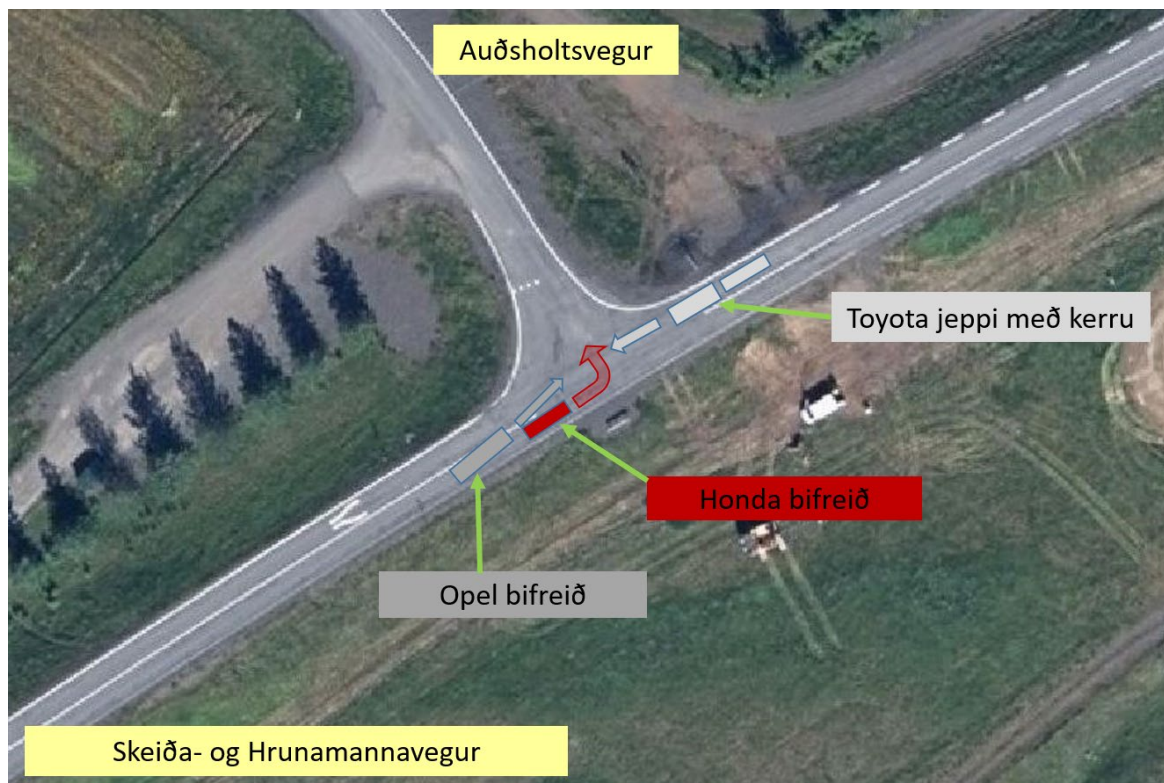
Mynd 1: Skýringarmynd af slysstað.

Ummerki á vettvangi og ákomur á bifreiðunum bentu til þess að Toyota jeppinn hefði nánast farið yfir fólksbifreiðina og snúist í hálfan hring við áreksturinn. Opel bifreiðin snerist og rann aftur nokkra metra áður en hún stöðvaðist en Honda bifreiðin kastaðist fram á veginum og stöðvaðist í vegöxlinni hægra megin.

Á mynd 1 sést yfir slysstaðinn. Opel bifreiðinni var ekið á eftir Honda bifreiðinni og sveigði til vinstri fram hjá henni og framan á Toyota jeppann sem var með kerru í eftirdragi.

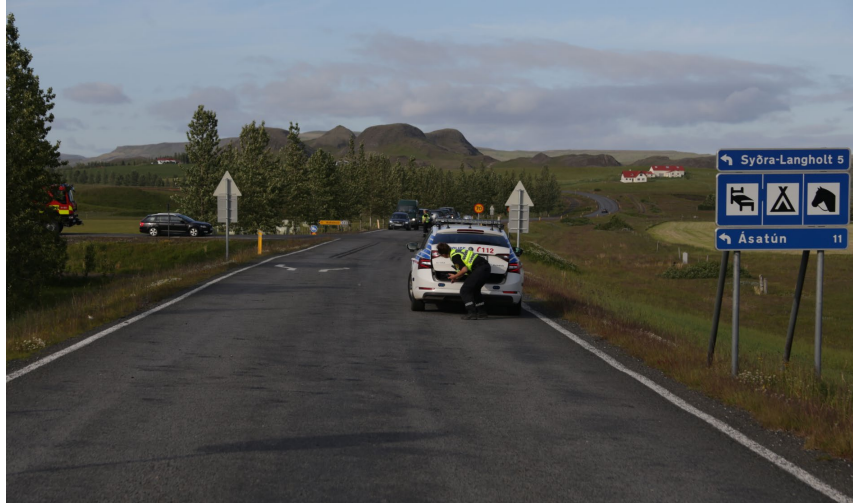
Mynd 2: Slysavettvangur séð úr suðvestri.

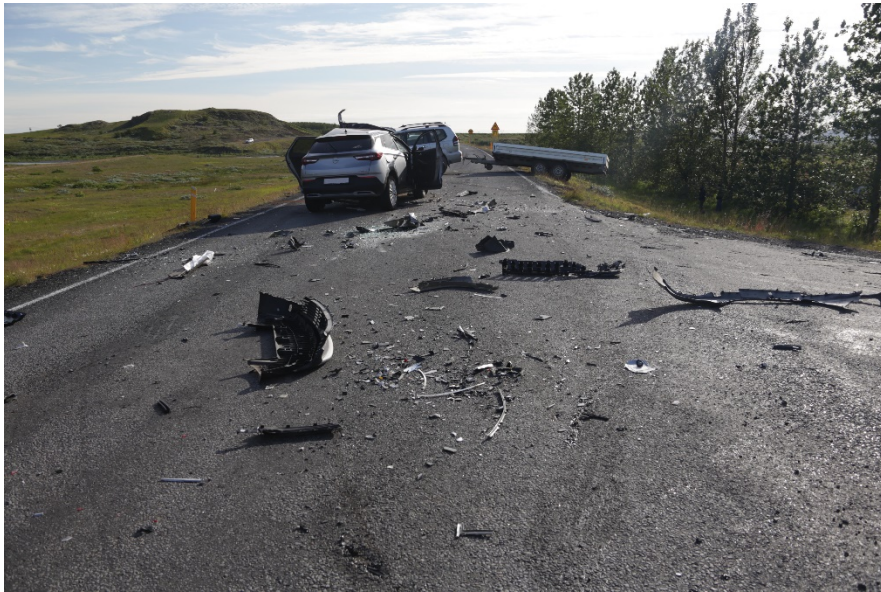
Mynd 3: Af slysavettvangi.
