# SKÝRSLA UM FLUGSLYS

ÞYRLUÐJÖNUSTA ALBINU THORDARSON

TF-ELI, HUGHES H-269C

31.07.1990

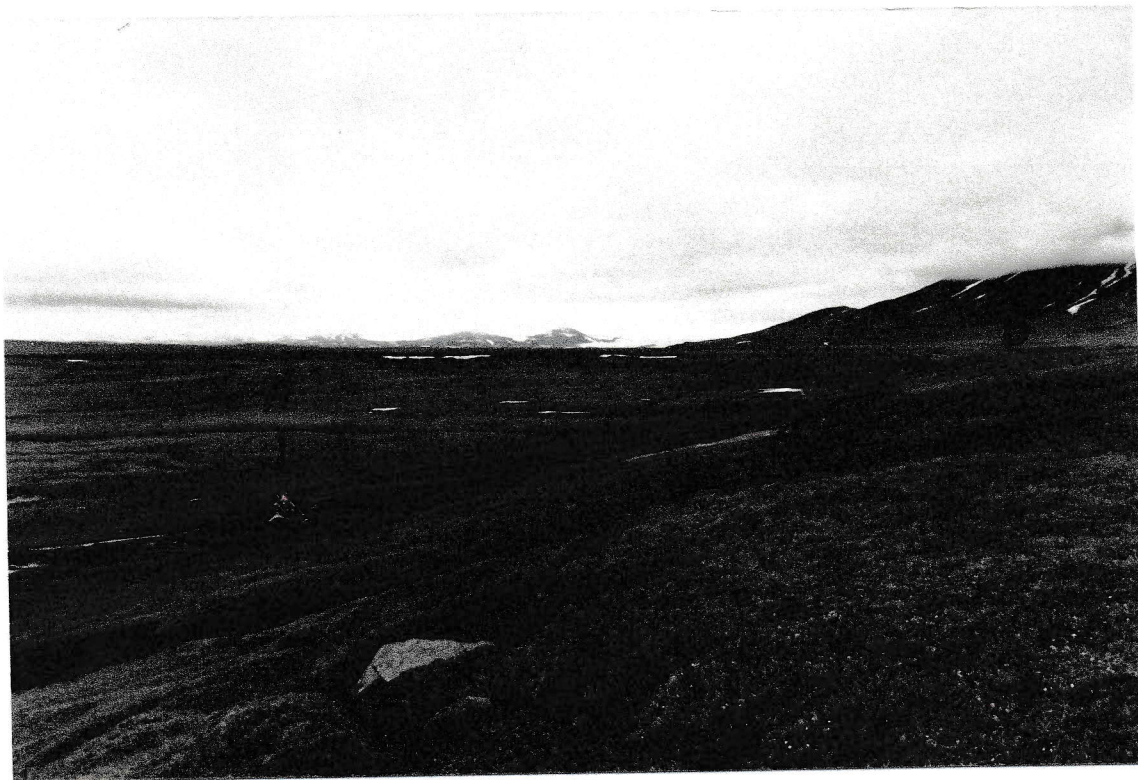
A = TF-ELI B = Stallurinn sem hangið var yfir.

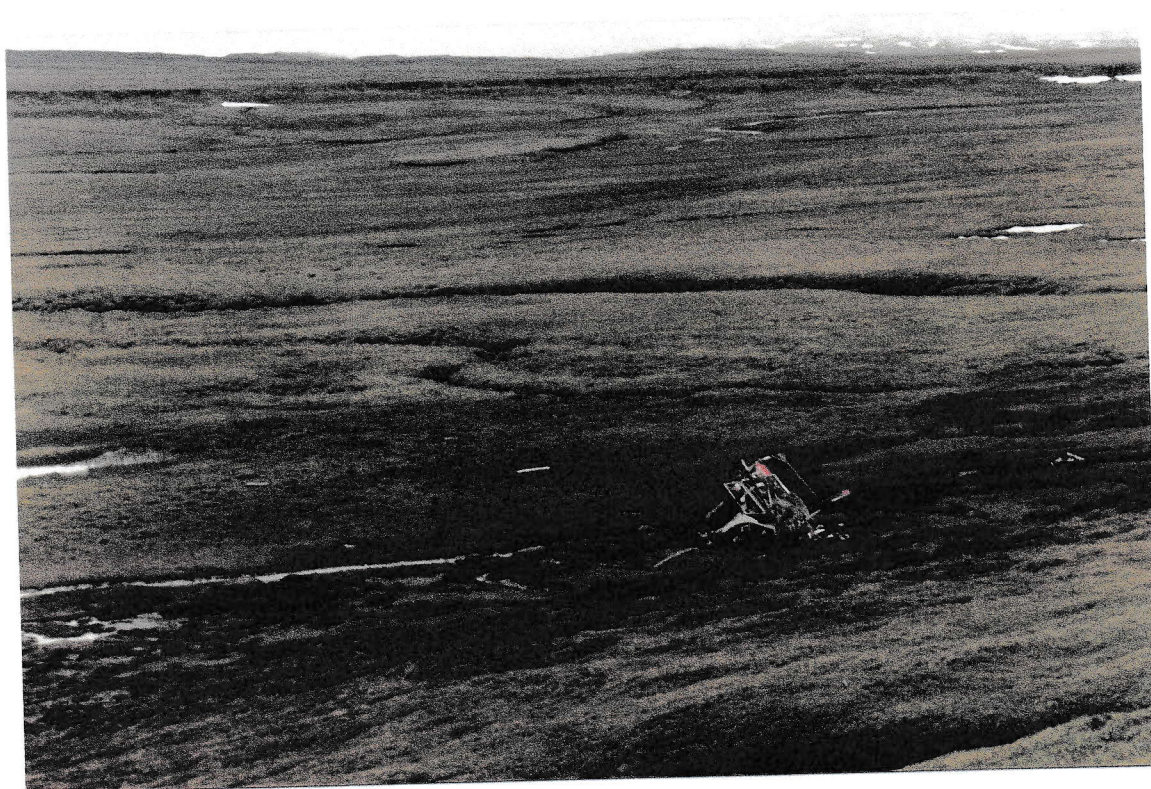
Í miðri brekkunni hefur þýrlan rekið stélþýrlinn niður, hann þá brotnað af og kastast út til hliðar og stélbóman sjálf brotnað einnig sundur og af þýrlunni. Í sama mund tóku skíði hennar niðri, hún rann á þeim um 10 metra niður brekkuna, valt loks fram yfir sig og fór á hvolf ofan í dýið. Plastglerhjálmur stjórnklefans brotnaði og stjórnklefinn lagðist nærri saman.

Horft til suðurs yfir flakið

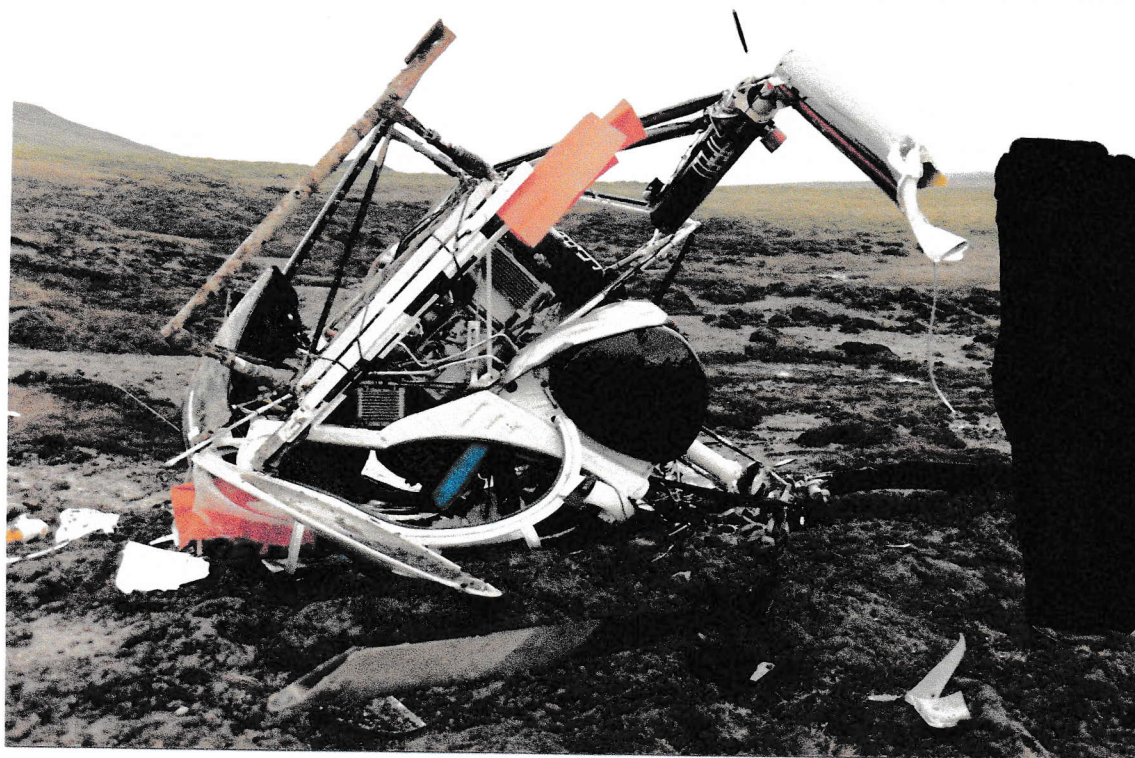
Flak TF-ELI á hvolfi

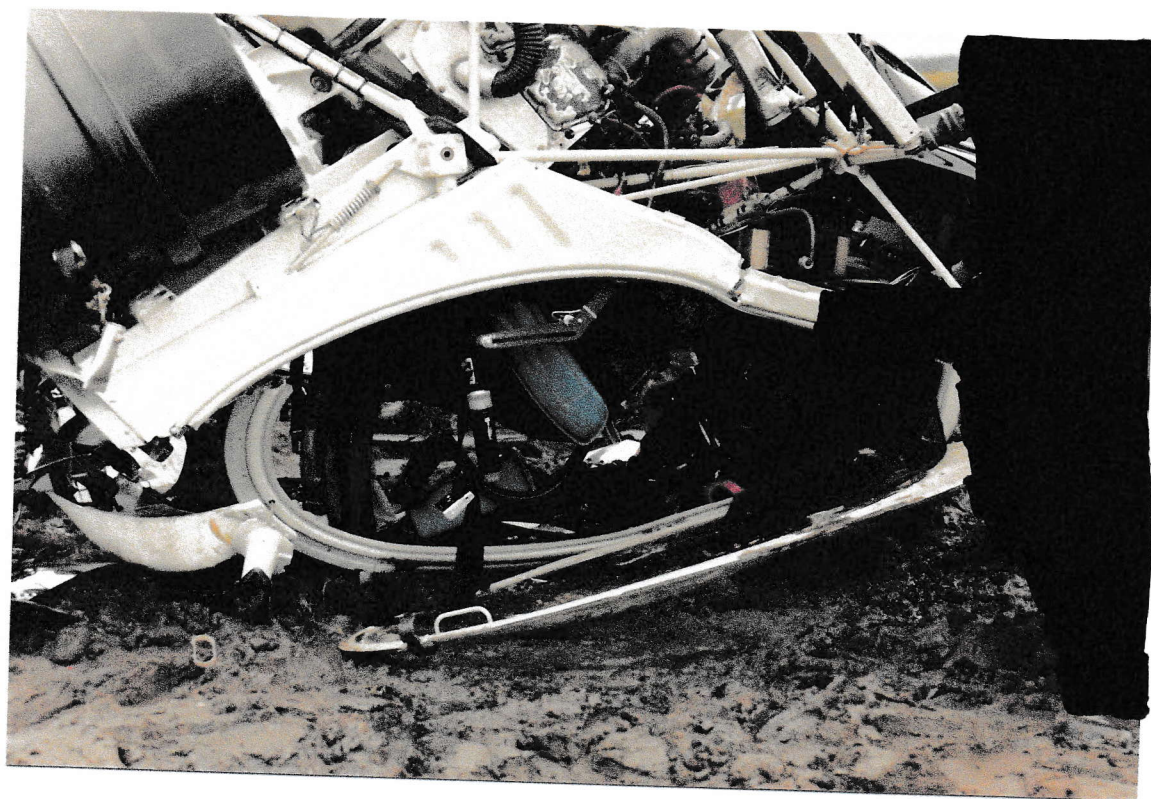
Þegar þýrlan valt, brotnaði plastglerhjálmurinn og stjórnklefinn lagðist saman að sætisbökum, þannig að mjög lítið rými var fyrir mennina og þeir voru fast spenntir og klemmdir undir þýrlunni. Bensín rann úr geymi þýrlunnar yfir einn þeirra og m.a. í andlit hans. Hreyfill þýrlunnar gekk áfram og flugmanninum tókst ekki að stöðva hann.

stjórnklefi TF-ELI

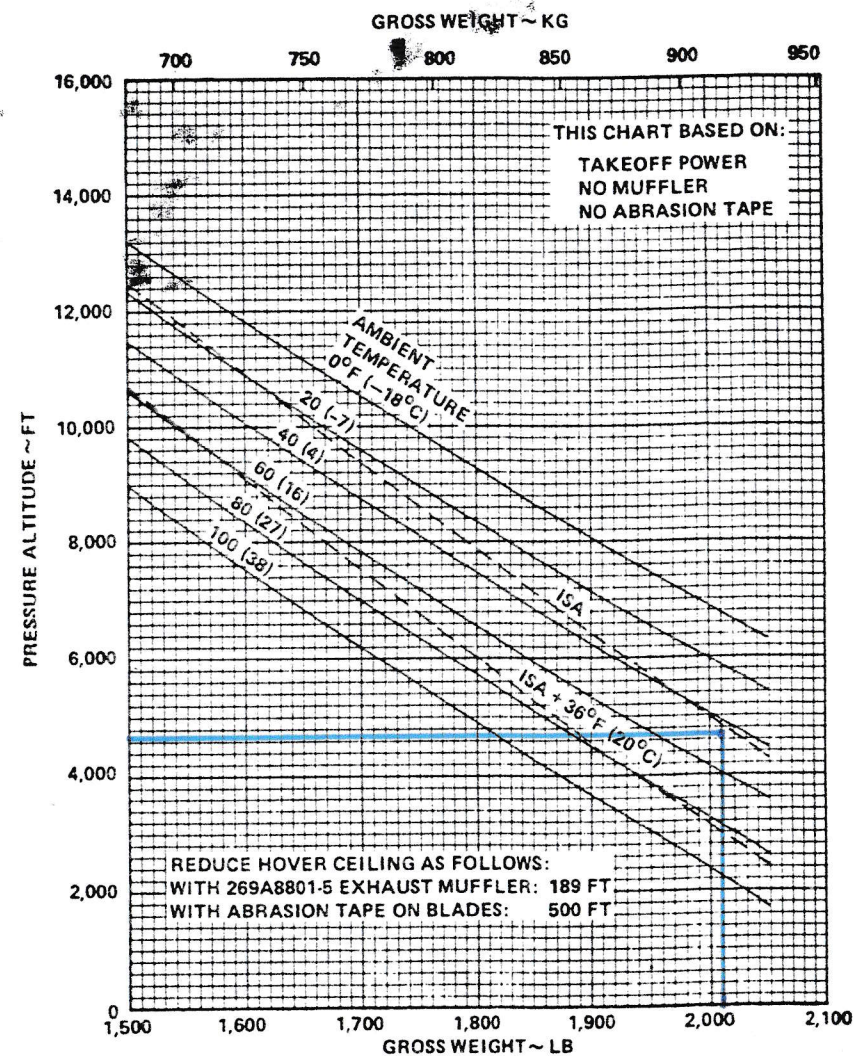
Figure 5-6. In Ground Effect Hover Ceiling Versus Gross Weight  
(2-Foot Skid Height, 3000 rpm)

Samkvæmt afkastatöflum, hafði þyrlan við þessar kringumstæður, næga getu til þess að hanga í jarðhrifum, þegar snúningshraði hreyfilsins var 3000 snún./mín. (Sjá Viðbæti 5.3.).
