Nr. 20-113 S 078 Drangur ÁR 307***Sekkur við bryggju***

Skipaskr.nr. 1686
IMO: 8658138
Smíðaður: Njarðvík 1984, stál
Útgerð: Aurora Seafood ehf.
Stærð: 263 bt.
Mesta lengd: 28,95 m Skráð lengd: 25,47 m
Breidd: 6,98 m Dýpt: 5 m
Vél: M.T.U. 700 kW, 2000
Fjöldi skipverja: 3

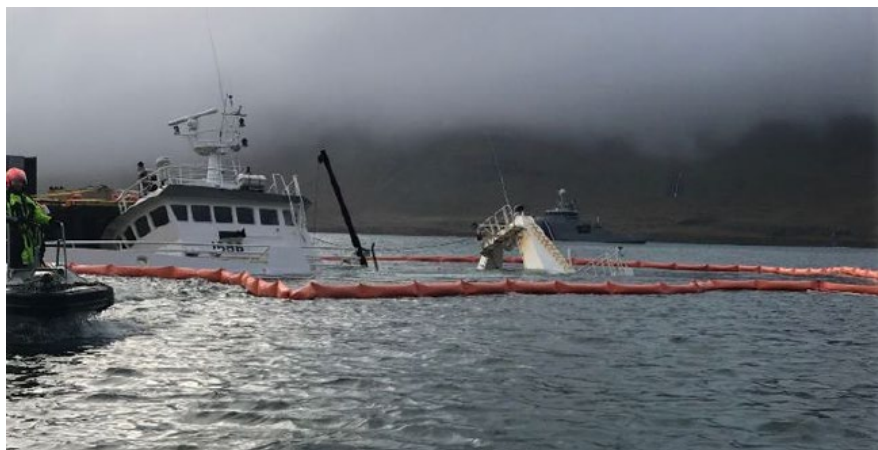
*Mynd 1 Skipið sokkið við bryggjuna*

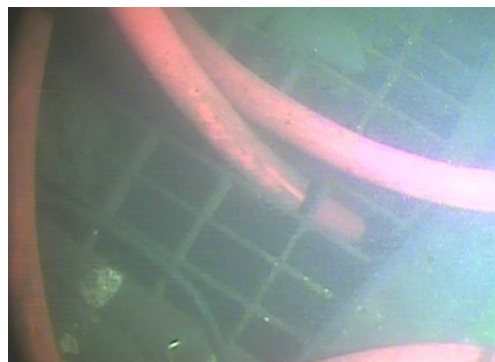
- að lensidælan bakborðsmegin var stillt á „sjálfvirkt“ en slökkt var á lensidælunni stjórnborðsmegin;
- að skipverjar lýstu því að nokkrum dögum áður þegar þeir voru við viðhaldsvinnu á milliþilfarinu urðu þeir varir við að lensidælan stjórnborðsmegin var að fara í gang af og til. Í ljós kom að lokinn fyrir sjó á dekk var hálfopinn og hafði myndast sírennsli (*jectoráhrif*) úr spúlslöngunni niður í lensibrunninn þar sem hún var komin undir sjólinu skipsins. Þegar

Mynd 3 Sýnir hvar spúlslangan var ofan í lensibrunninum þegar kafarar komu að.

spúlslangan var tekin upp úr brunnum hætti að renna úr henni en hún var þá gerð upp á þilfarið og lokað fyrir sjókrannann;

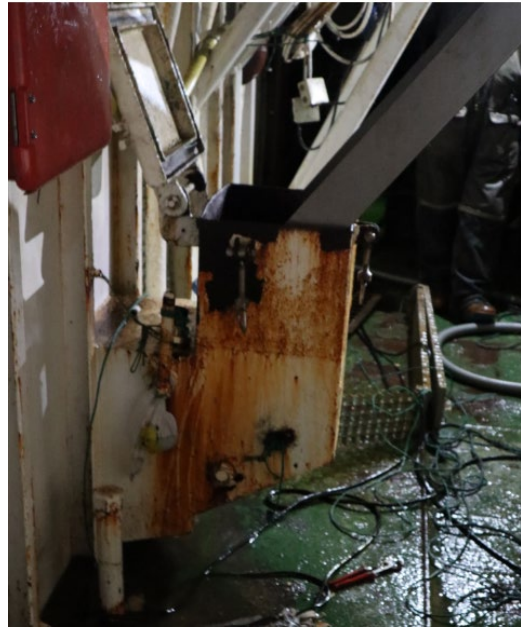
- að þegar kafað var við skipið kom í ljós að sjóslangan var í stjórnborðsbrunninum (*sjá mynd 4*), sjólokinn hálfopin og slökkt á lensidælunni fyrir stjórnborðsbrunninn. Engin skýring fékkst á þessu;
- að þegar skipið var yfirgefið var slóglúga á vinnsluþilfarinu (*sjá mynd 4*), sem staðsett var stjórnborðsmegin, skilin eftir opin þar sem hún var full af gróðurúrgangi sem hafði komið upp með veiðarfærinu í síðustu veiðiferð;
- að spjaldlokinn í slóglúgunni var óþéttur og stóð sjór upp í henni með sömu sjávarhæð og fyrir utan skipið.

Mynd 4 Slógreinnan á milliþilfarinu.

Nefndin telur að sjór hafi komist inn á milliþilfarið með spúslöngunni og/eða slóglúgunni og komist þaðan niður í lest og vélarúm.

Nefndin bendir á mikilvægi þess að ganga tryggilega frá skipi þegar það er yfirgefið í höfn og sjá til þess að það sé vaktað.
