Nr. 20-129 S 093 Lagarfoss**Vélarvana og dreginn til hafnar**

IMO nr. 9641314
Útgerð: Eimskip hf.
Smíðaður: Kína, 2014, stál
Fánaríki FAS
Stærð: 10.106 BT
Mesta lengd: 140,68 m
Breidd: 23,20 m Dýpt: 8,70 m
Vél: MAK, gerð: 9M43C, árg: 2012, stærð: 9000 kw.
Fjöldi skipverja: 12

Lokaskýrsla afgreidd á fundi 13. desember 2021 af Geirþrúði Alfreðsdóttur, Inga Tryggvasyni, Hilmar Snorrasyni, Pálma K. Jónssyni og Hirti Emilssyni.

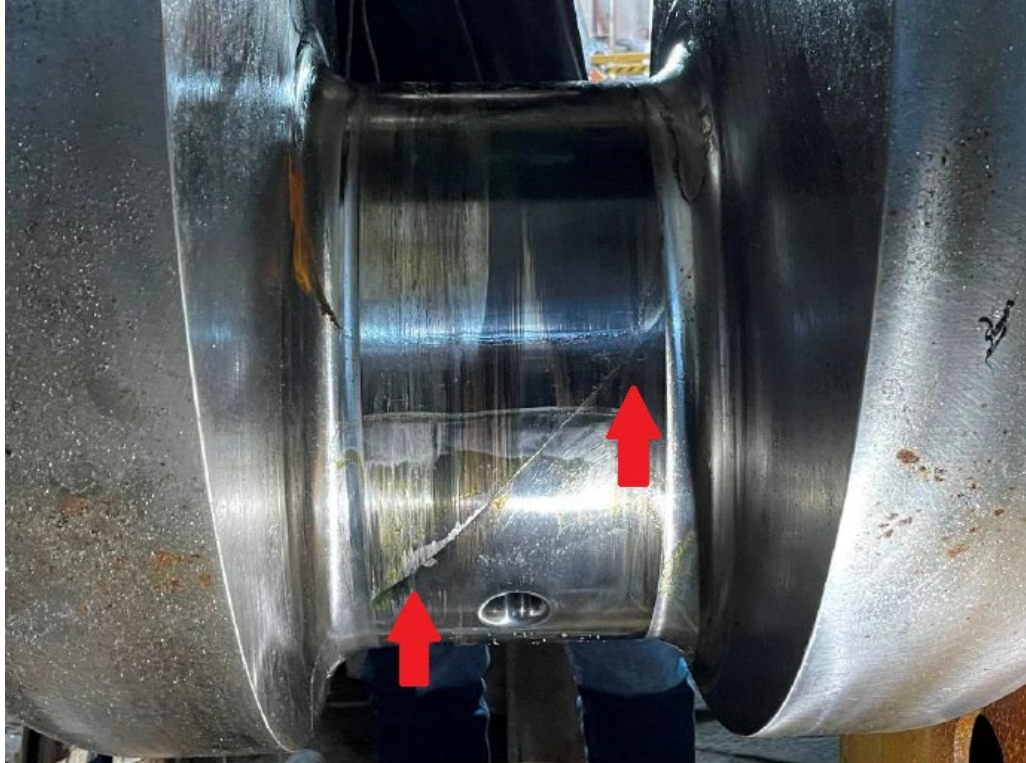
- að við sundurtekt kom í ljós að sprungan á sveif nr. 4 sem náði upp á bæði andvægin;
- að hægt var að finna fyrir misgengi í sprungunni sem hafði skafið innan úr sveifarlegubakkanum sem var í raun úrbræddur;

Myndin sýnir sprunguna á sveif nr. 4 sem lá upp á andvægin báðum megin.

- að aðalvélín var línuð upp og sveigjumæld áður en hún var rifin og mælingar voru í lagi;
- að sveifarásinn var sendur til rannsóknar hjá vélaframleiðanda. Niðurstaðan úr þeirri skoðun var að upphafspunktur sprungunar reyndist vera 1,5 mm undir yfirborði sveifar nr. 4. Við rannsókn á sprungunni benti allt þessa að gjall hafi komist í efnið í framleiðslu og við þetta gjallinnskot hafði myndast spenna í málmum sem að lokum leiddi til málmþreytu og sprungumyndunar í sveifarásnum;
- að allar greiningar á efnasamsetningu, uppbyggingu efna og eiginleika þeirra sýndu að það var allt innan marka viðeigandi staðla sem miðað er við og var það því útilokað sem orsakabáttur;
- að viðgerð á aðalvélinni fór fram í Reykjavík.

Orsök atviksins var framleiðslugalli á sveifarás aðalvélar.
