SKÝRSLA UM FLUGSLYS

TF-FLO, FOKKER F-27-200

10. MARS 1986

MÁL/028/AIG/02/86

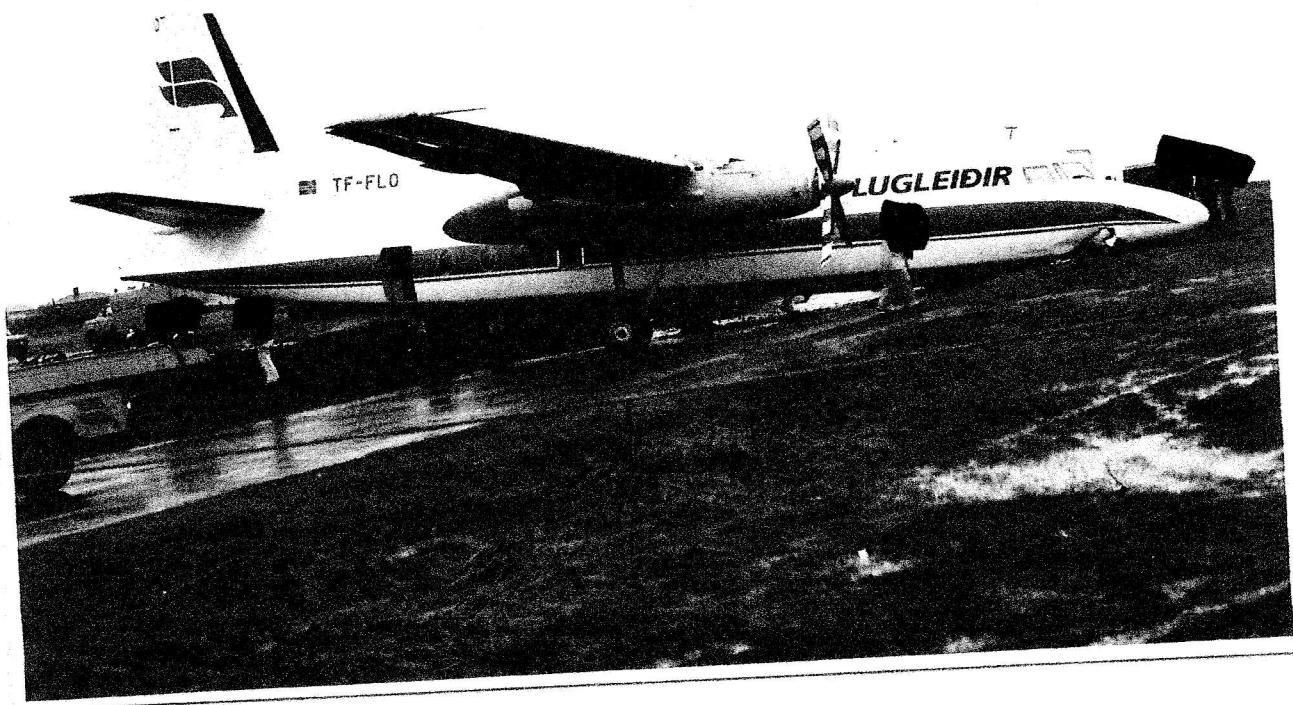
Séð í suður.

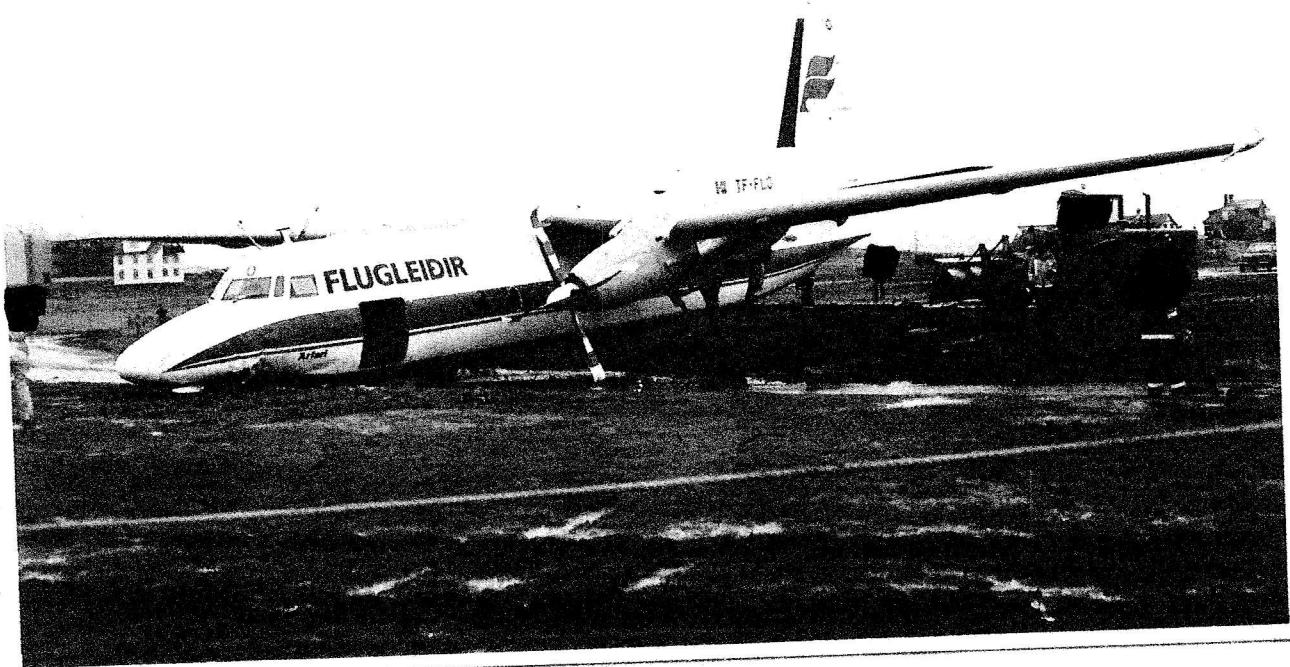
Séð í norð-austur.

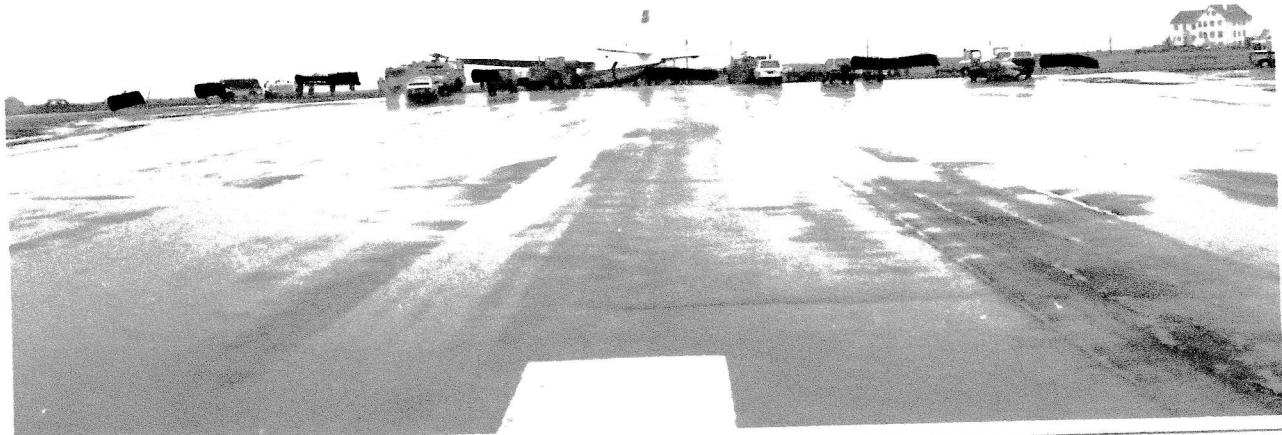
Séð vestur eftir flugbrautinni, þar sem flugvélin fór fram af við enda brautarinnar.

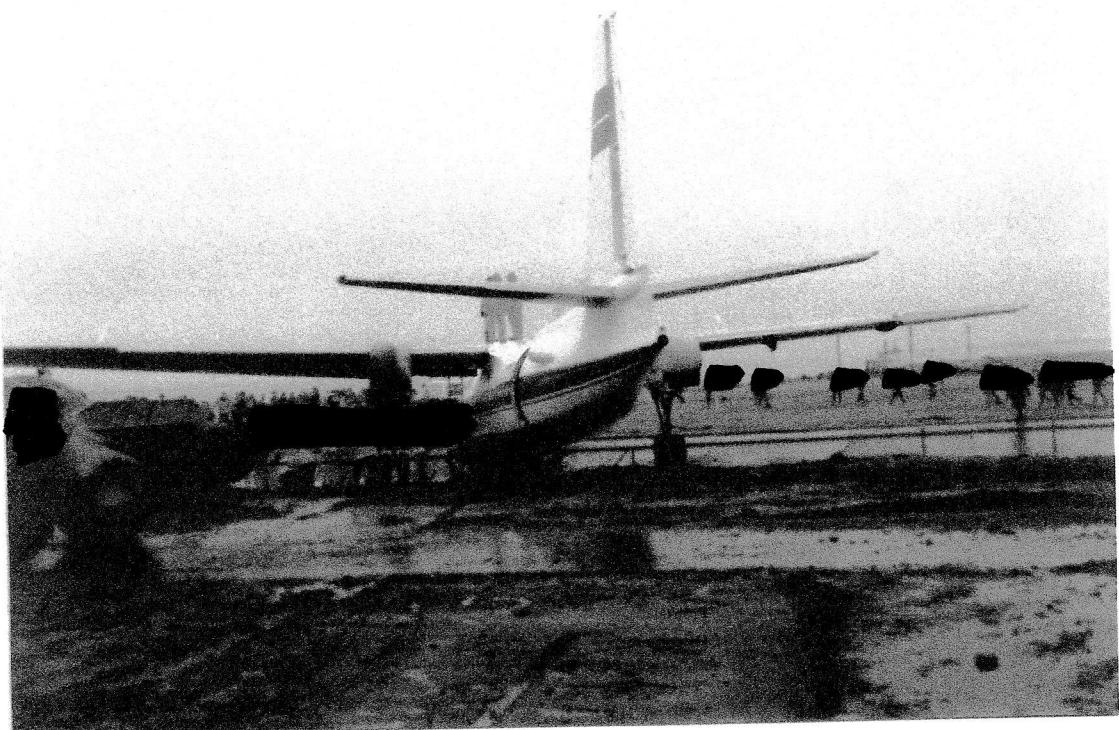
Nærmynd. Ekki var hægt að greina nein fór á jörðu, þar sem farið hafði verið með vinnuvél yfir svæðið.

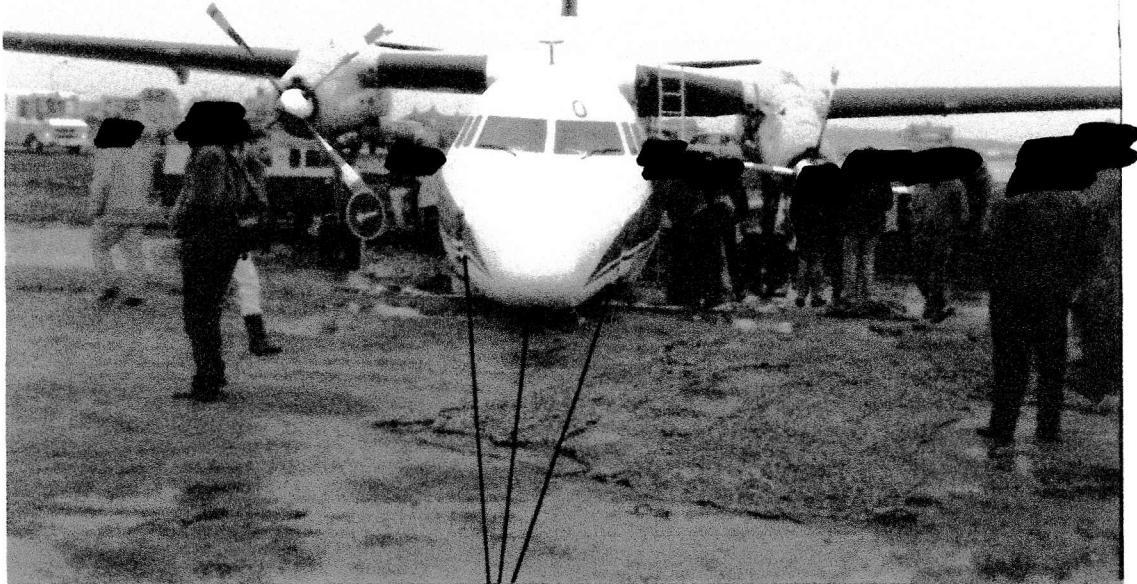
Nefhjólsleggurinn lagðist aftur og nefhjólið gekk upp, líklega þegar hjólið rann niður af malarendanum við girðinguna.

Séð í austur.

Nefhjól vélarinnar hefur gengið upp og er vélarskrokkur allur dældaður að framanverðu. Vinstri vængur hefur gengið niður og rifur myndast við skrokk og mótor.

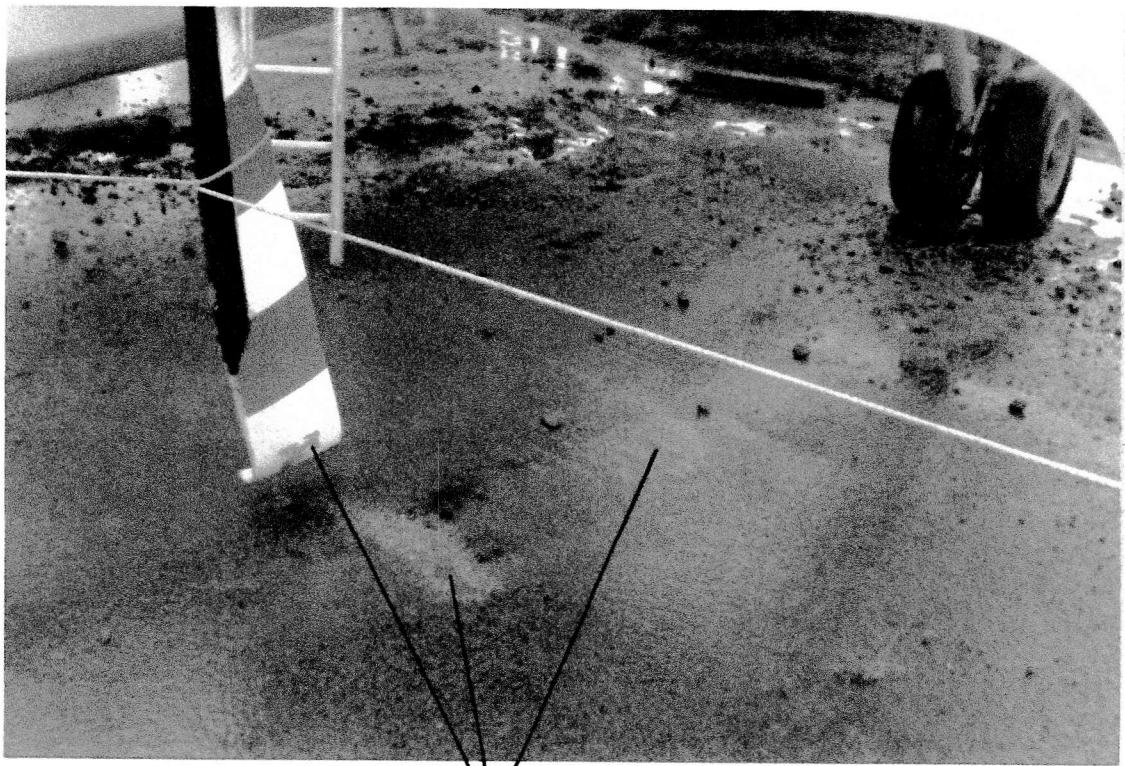
Vinstri hreyfifestingar brotnuðu og hreyfillinn drúpti niður. Skrúfublöð hans slögust ofan í malbikið á götunni áður en þau stöðvuðust. Nefhjólið gekk upp í gólf stjórklefans, sem gekk upp og skekkti mjög stjórntæki, þannig að m.a. reyndist ekki unnt að hreyfa eldsneytislokana (Fuel shut-off) og því var ekki mögulegt að nota slökkvitæki hreyflanna.

Hér sést hvar spaðar á vinstra mótor hafa markað í malbik Suðurgötunnar og jafnframt hafa spaðarnir bognað.

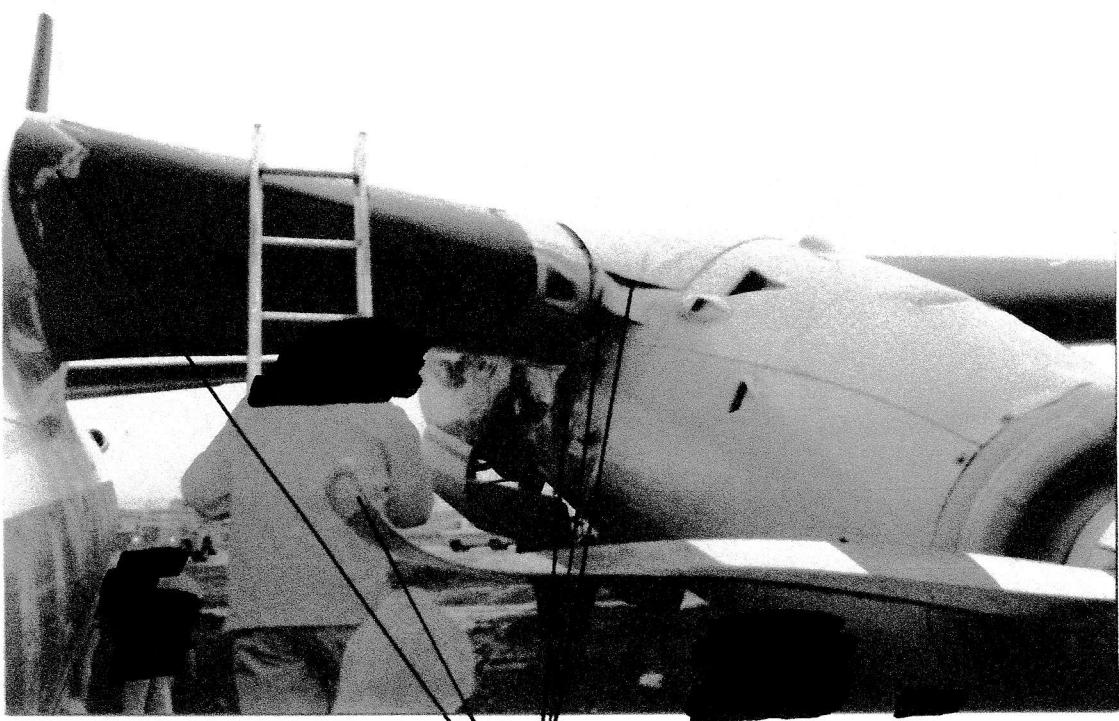
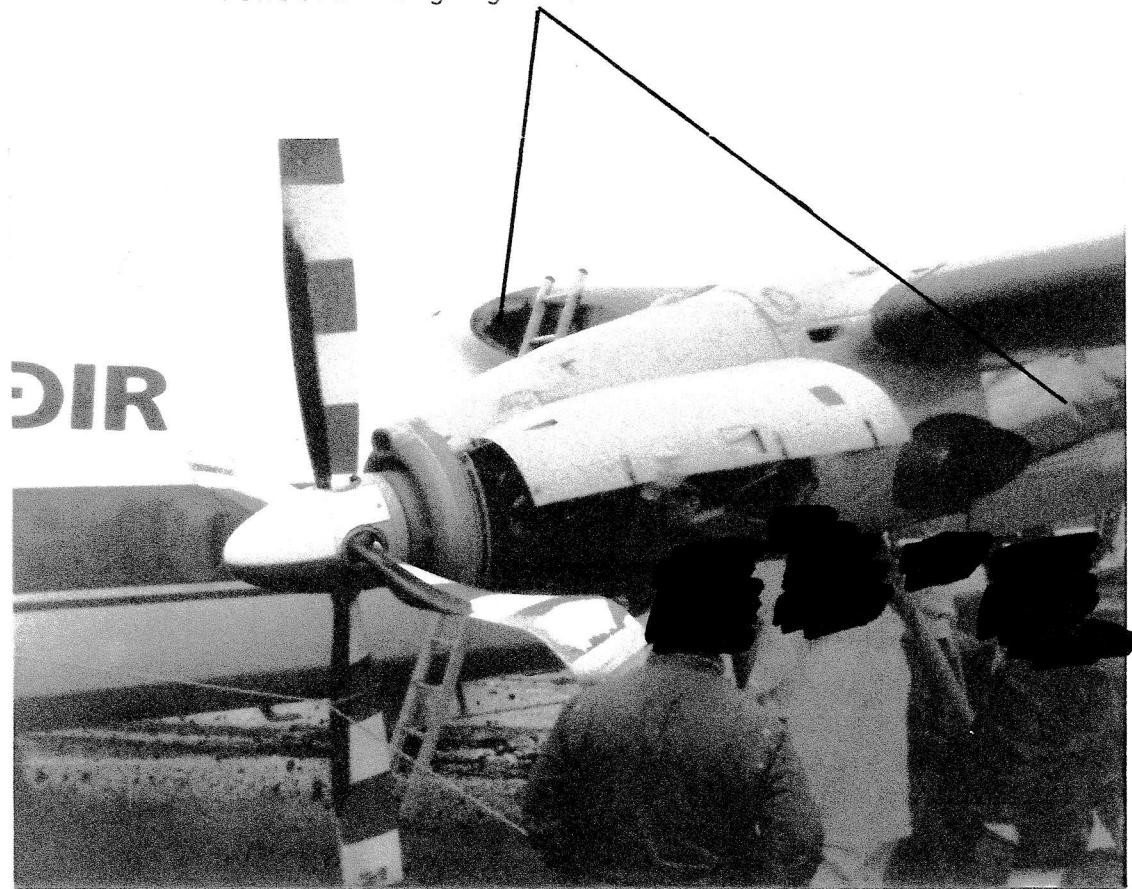
Mikill slynkur kom á flugvélina, þegar nef hennar féll niður og að því að virðist, þegar vinstra aðalhjólið ruddist í gegnum malarhrygg, sem var við girðinguna. Fremri vængbiti í vinstri vængnum brotnaði, allur vængurinn gekk niður og miklar skemmdir urðu á skrokk og væng. Eldsneytisleiðslur tognuðu og skektust í vængnum yfir skroknum og við vinstri hreyfilinn og mátti mjög litlu muna að þær rofnuðu.

Nærmyndir af sjáanlegum skemmdum á skrokki,
vinstra væng og mótor.

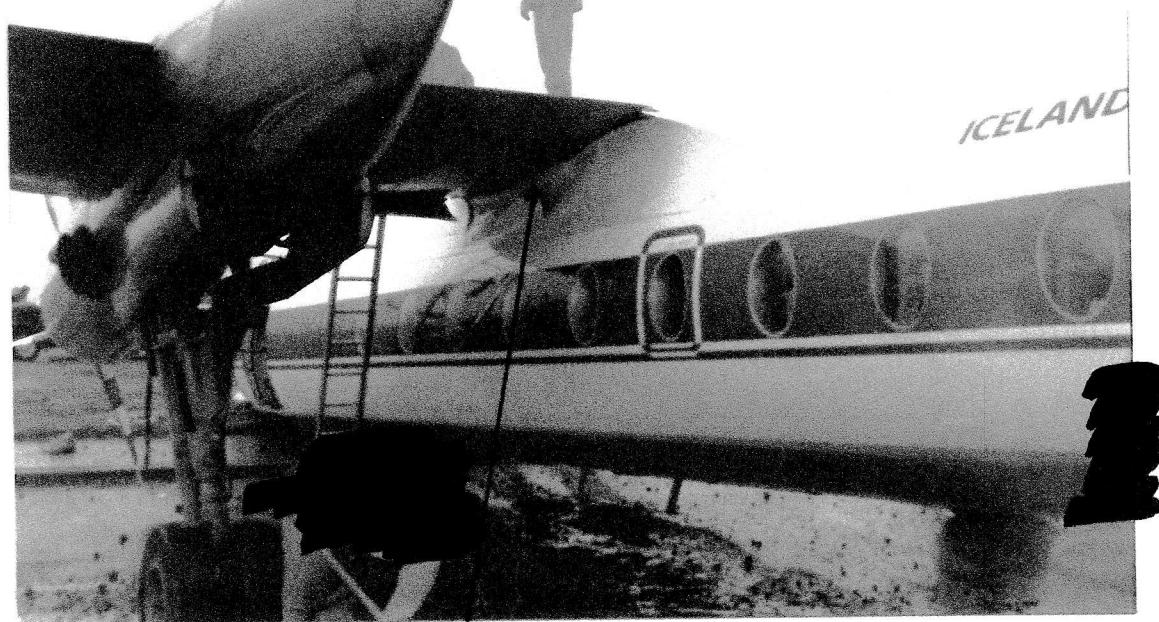
Rifa á skrokk undir vinstra væng.

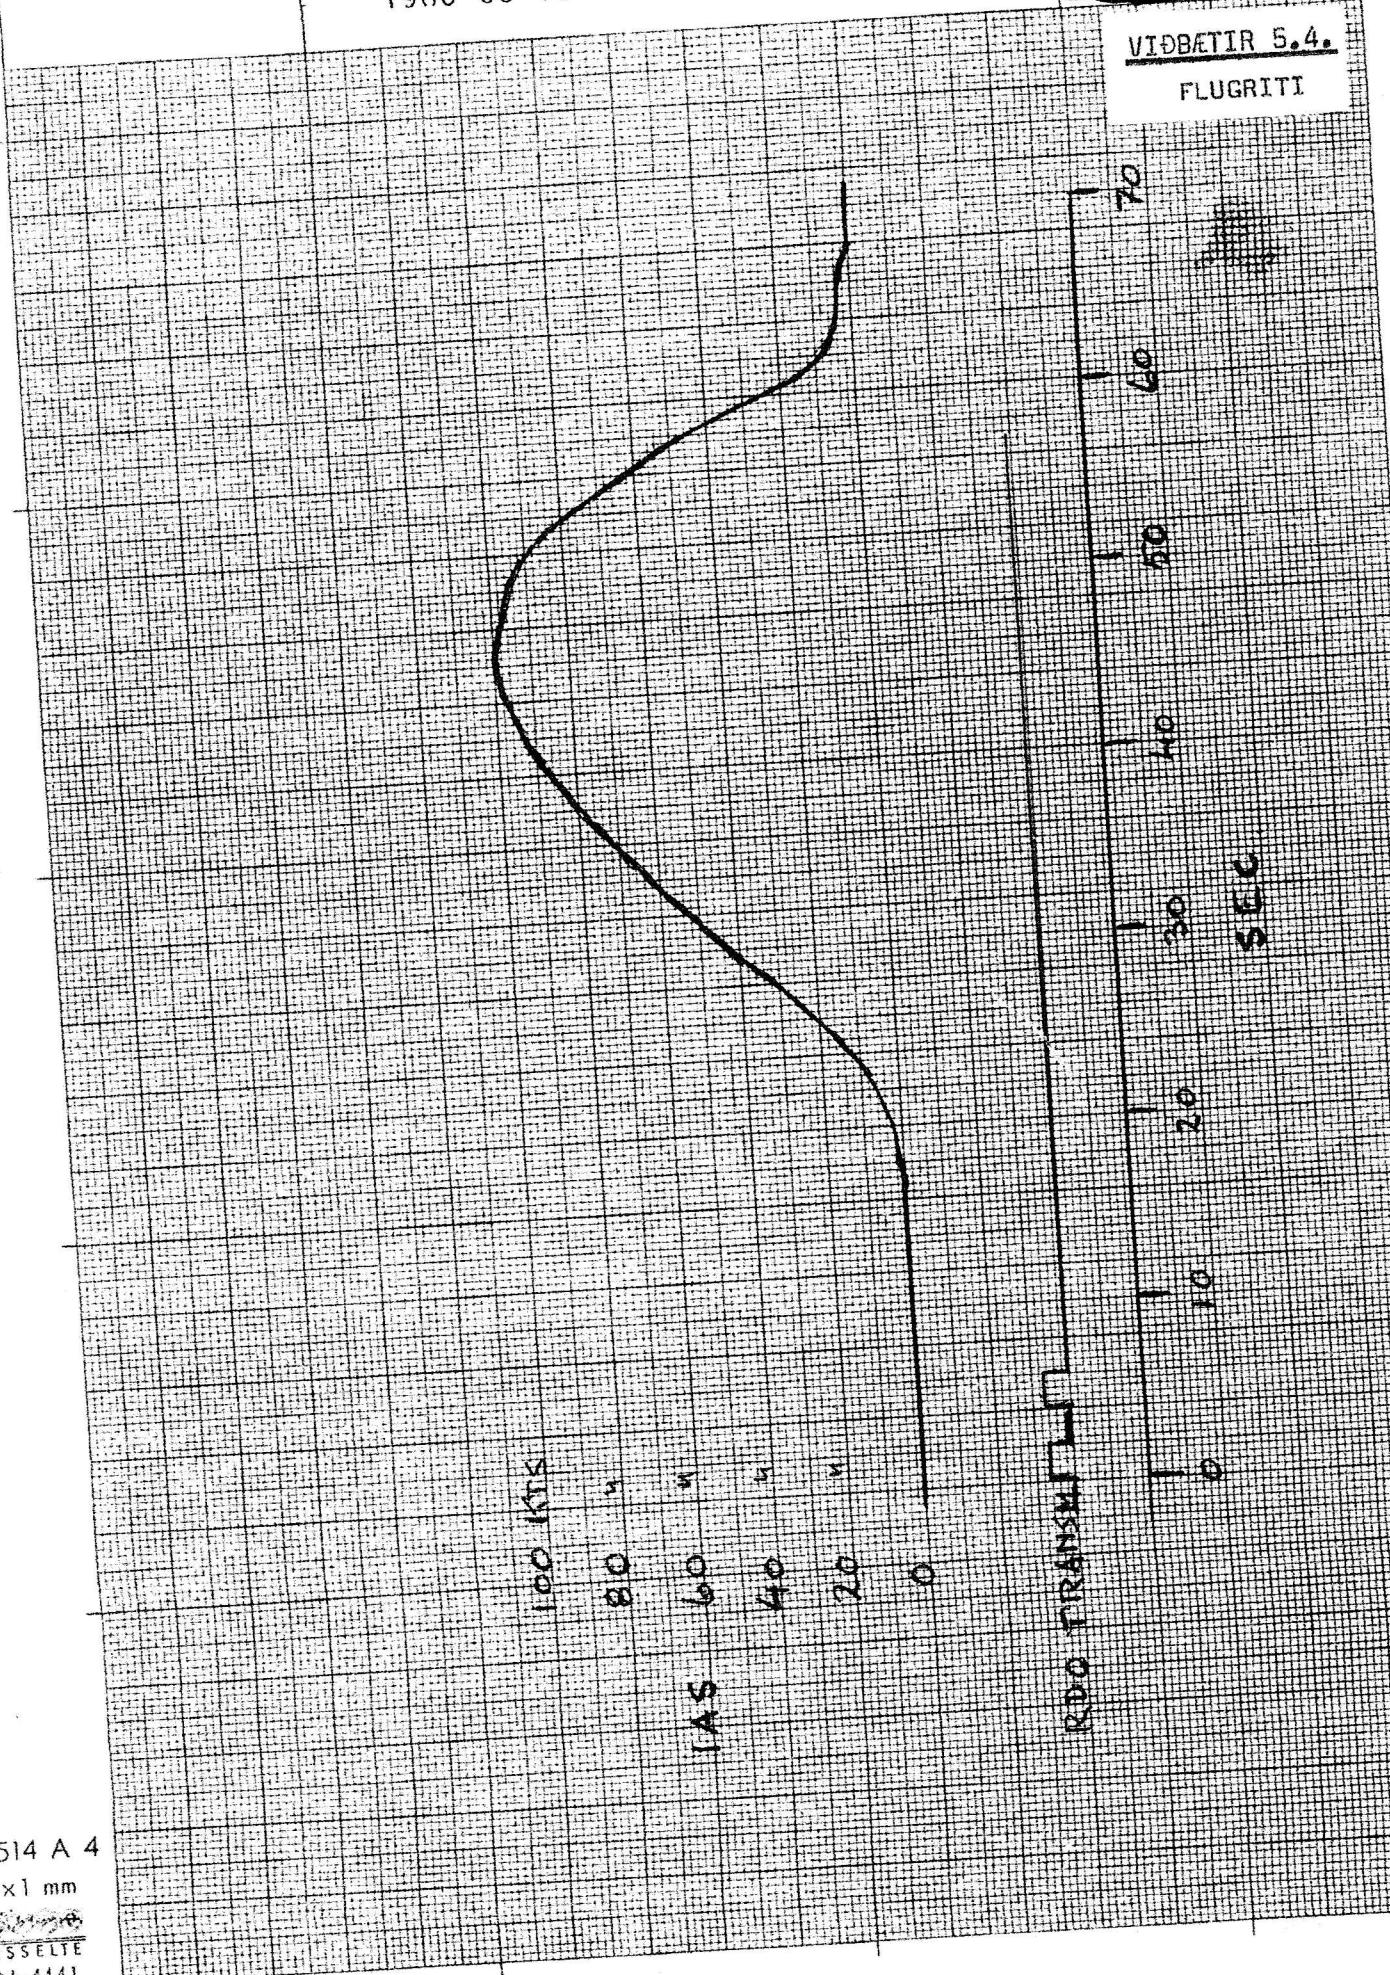
VIÐBÆTIR 5.4.

- a) Flugtak FI-14 um morguninn í Reykjavík virðist eðlilegt og í samræmi við fyrirfram útreiknaða hraða. Þá var V_1 91 hnútur og flugtakið var við 94 hnúta samkvæmt línumritinu.
- b) Hraðaaukning flugs FI-14 um morguninn í flugtakinu í Reykjavík, talin frá 12 til 25 sekúndum eftir að flugtaksbrun var hafið, var 58 hnútar á 13 sekúndum (35 til 93 hnútar).
- c) Frá því að flugriti FI-32 sýnir 50 hnúta og þar til 13 sekúndum síðar sýnir flugritinn hraðaaukningu um 48 hnúta.
