## LOKAÐ MEÐ BÓKUN

Málnr.: **21-101F025**

Staður: **Á flugvöllinum við Bíldudal**

Lýsing: **Hlekkist á í landingu**

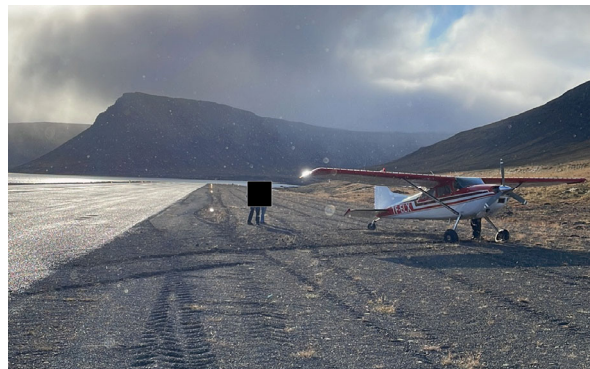
Flugmaður ásamt þremur farþegum flaug á flugvél TF-ELX (Textron A185F) frá Reykjavíkflugvelli til Vestfjarða, þar sem að hann hugðist m.a. lenda á flugvöllinum við Bíldudal.

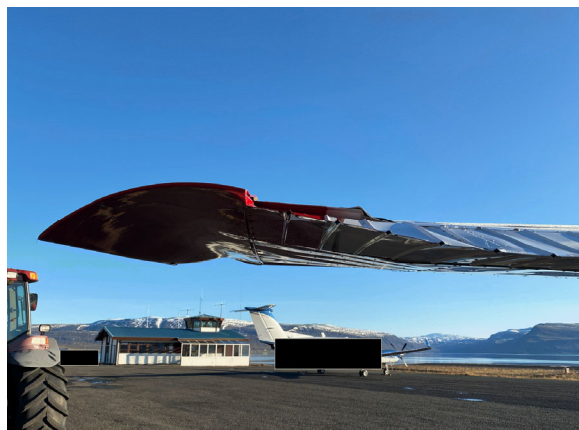
Við það snérist flugvélin 180° til hægri og rakst vinstri vængendinn og vinstri endi stélsins niður. Skemmdist vinstri vængendinn og stélið rispaðist.
