**Nr. 21-002 S 001 Muninn fóðurprammi****Sekkur á Reyðarfirði**

*Skipask.nr.* Ekki skráður á Íslandi  
*Tegund:* VARD 8 52  
*Smíðaður:* Noregur 2017, ál  
*Fánaríki:* Noregur  
*Útgerð:* Laxar fiskeldi hf.  
*Mesta lengd:* 25,2 m *Breidd:* 12 m  
*Dýpt:* 5,0 m  
*Vél:* Ljósavél (1)  
*Fjöldi skipverja:* 0

Lokaskýrsla afgreidd á fundi 18. febrúar 2022 af, Inga Tryggvasyni, Hilmari Snorrasynti, og Hirti Emilssyni

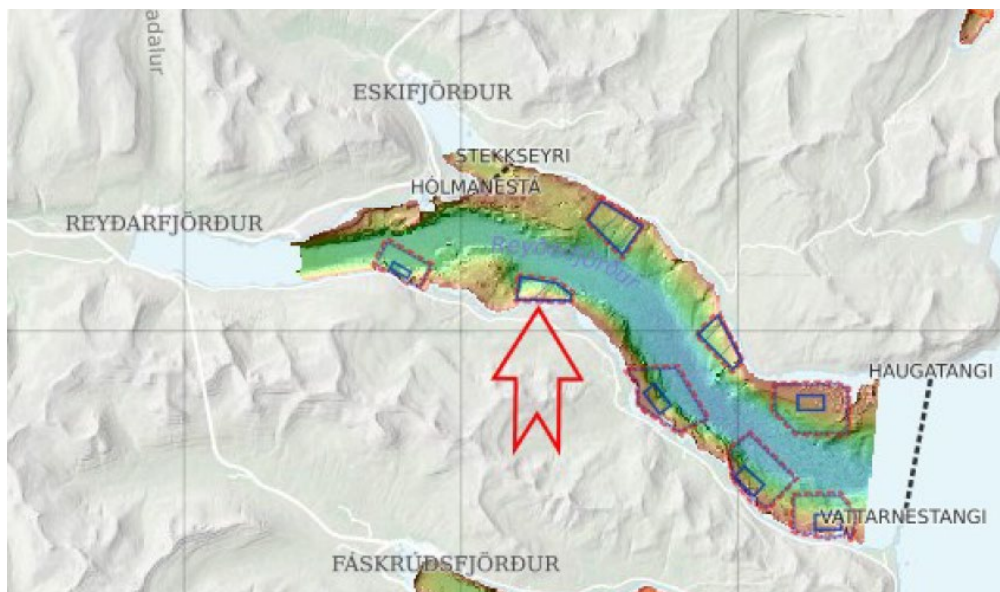
Aðfaranótt þessa dags eða undir morgunn (*tími óþekktur*) sökk Muninn á 42 m dýpi á stað, 65°00.687N, 13°56.681V (*mynd 1*). Mjög vont veður var á þessum tíma á svæðinu og samkvæmt upplýsingum frá Veðurstofu Íslands (VÍ) var mikil ísing.

Mynd 1 Örin sýnir hvar Muninn liggur á 42 m dýpi

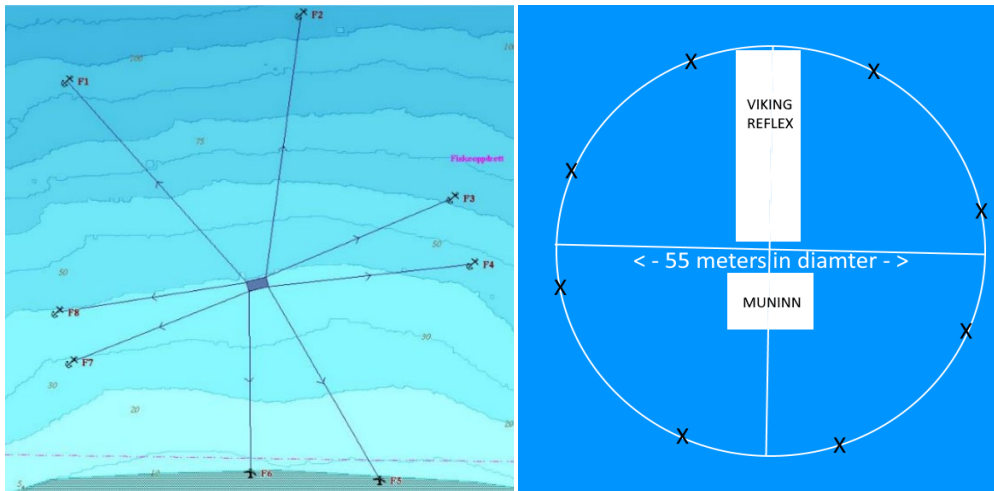
Muninn var mannláus og festur með átta akkerum sem lágu u.þ.b. 20 – 25 m út frá honum (*mynd 2*). Um borð var sjálfvirkur fóðrunarbúnaður í 16 fiskeldiskvíar.

Mynd 2 Legufæri Munins (8) og þvermál (55 m) þeirra um hann

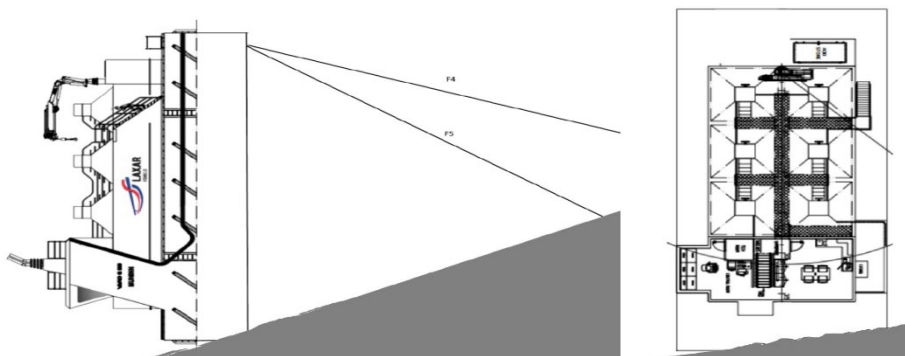
Í ljós kom að Muninn stóð upp á endann á botninum með stýrishúsið niður og voru tvö akkeri (F4 og F5) föst í honum að aftan eins og teikningin á mynd 3 sýnir. Annar endi prammans var á kafi um einn meter niður í botninn en laus á horni hans stjórnborðsmegin. Um 18 m voru frá yfirborði niður að skut hans.

Mynd 3 Teikning af legu prammans á sjávarbotni (t.v.) og þverskurðsteikning (t.h.)

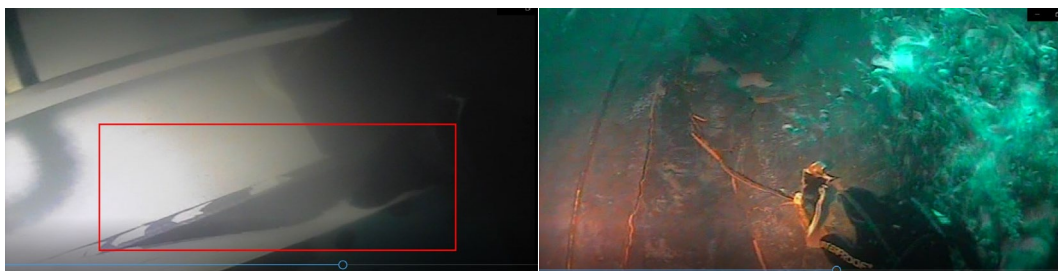
Tvö göt og aðrar skemmdir voru sjáanlegar á botni prammans bakborðsmegin eins og mynd 4 sýnir.

Mynd 4 Göt og skemmdir bakborðsmegin

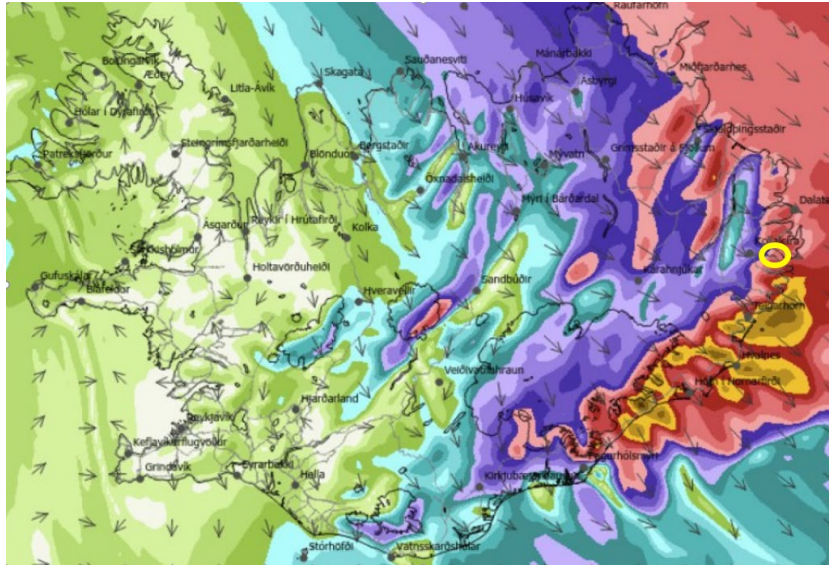
Eins og fram hefur komið var mjög vont veður á þessu svæði dagana 9. og 10. janúar 2021. Mynd 5 sýnir veðurkort fyrir vindaspá VÍ laugardaginn 9. janúar. Til skýringar

Þá þýða fjólubláir litatónar fyrir vindspár á kortinu kvarðann frá 16 m/s til 24 m/s og rauðir litatónar meiri vindhraða en 24 m/s.

Mynd 5 Vindspá VÍ þann 9. janúar 2021. Gulí hringurinn sýnir staðsetningu Munins

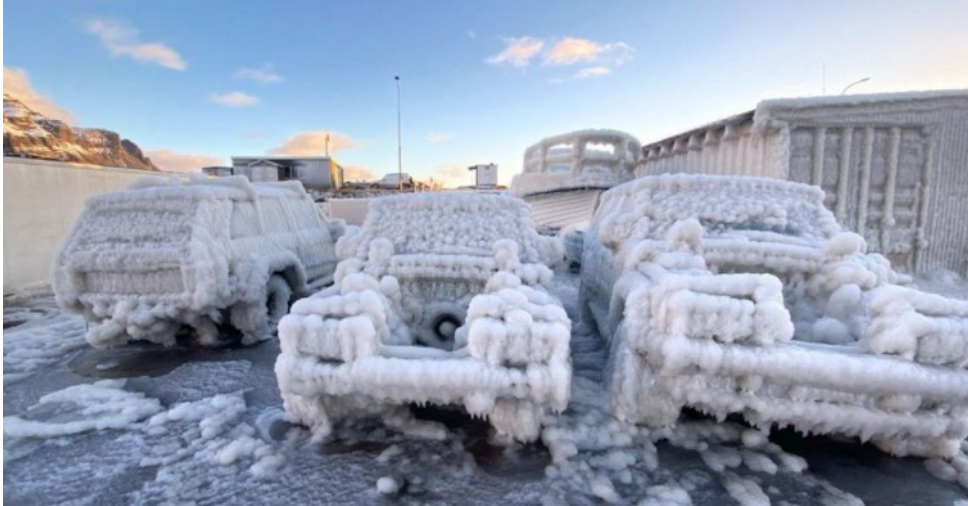
- að samkvæmt athugun VÍ út frá Ísingarábendi miðað við skip á rúmsjó frá Overland (1990) var sjávarhiti á svæðinu um 2,5°C. Gera má ráð fyrir því að ísing (mode icing) væri 0,7-2 cm/klst í 21 klst aðfaranótt 9. janúar á þessu svæði. Eins og sjá má á mynd í fjölmiðlum frá Breiðdalsvík hefur umtalsverð ísing verið á svæðinu;

Mynd 6 Breiðdalsvík 10. janúar 2021. Mynd©Benedikt Jónsson - RUV
