Nr. 21-105 S 068 Guðmundur í Nesi RE 13**Skipverji slasast á höfði**

Skipaskr.nr. 2626 IMO nr. 9235438
Útgerð: Útgerðarfélag Reykjavíkur hf.
Smíðaður: Langsten Slip & Baatbyggeri árg. 2000
Stærð: 1315 brl. 2464 brt.
Mesta lengd: 66 m Skráð lengd: 59,43 m
Breidd: 14 m dýpt: 8,6m
Vél: Wartsila 5,520 kw árg: 2000
Fjöldi skipverja: 24

Lokaskýrsla afgreidd á fundi 18. febrúar 2022 af Inga Tryggvasyni, Hilmari Snorrasyni og Hirti Emilssyni.

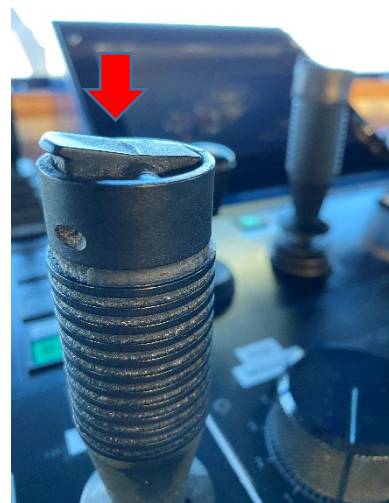
- að mistök hjá spilmanni urðu þess valdandi að hjálparspilið fór að hífa þegar slasaði stóð yfir honum;
- að stjórnhandföngin fyrir fremri gils voru útbúin með „on/off“ rofa (mynd 1) fyrir streðara. Hann gerði það að verkum að samhliða því að framgilskrók væri slakað þá var hægt að hífa í hjálparspilið og draga þannig gilskrókinn aftur eftir skipinu;

Mynd 1 Rofinn í handfangi gilsins

- að eftir að spilmaðurinn var búinn að slaka framgilsinum ætlaði hann að fara að slaka byssuspilinu. Við það rak hann úrið á hægri hendi ofan á rofann á stb hjálparspili sem þá fór á hífingu;
- að fram kom að mikið slit var komið í vökvamótora fyrir hjálparspilið sem varð til þess að stundum var góð virkni í þeim og stundum léleg vegna innbyrðis leka í vökvamótorum. Búið var að panta nýja vökvamótora til að skipta þeim gömlu út;
- að við höggið beit slasaði gat á tunguna en eftir á fann hann einnig fyrir verkjum í hálsvöðvum.

Orsök slyssins var sú að hjálparspilið var óvart ræst.

Nefndin telur að í staðinn fyrir að nota „on/off“ rofa í handfanginu fyrir framgilsinn væri heppilegra að nota þrýstirofa sem halda þyrfti niðri á meðan hjálparspil er í notkun.

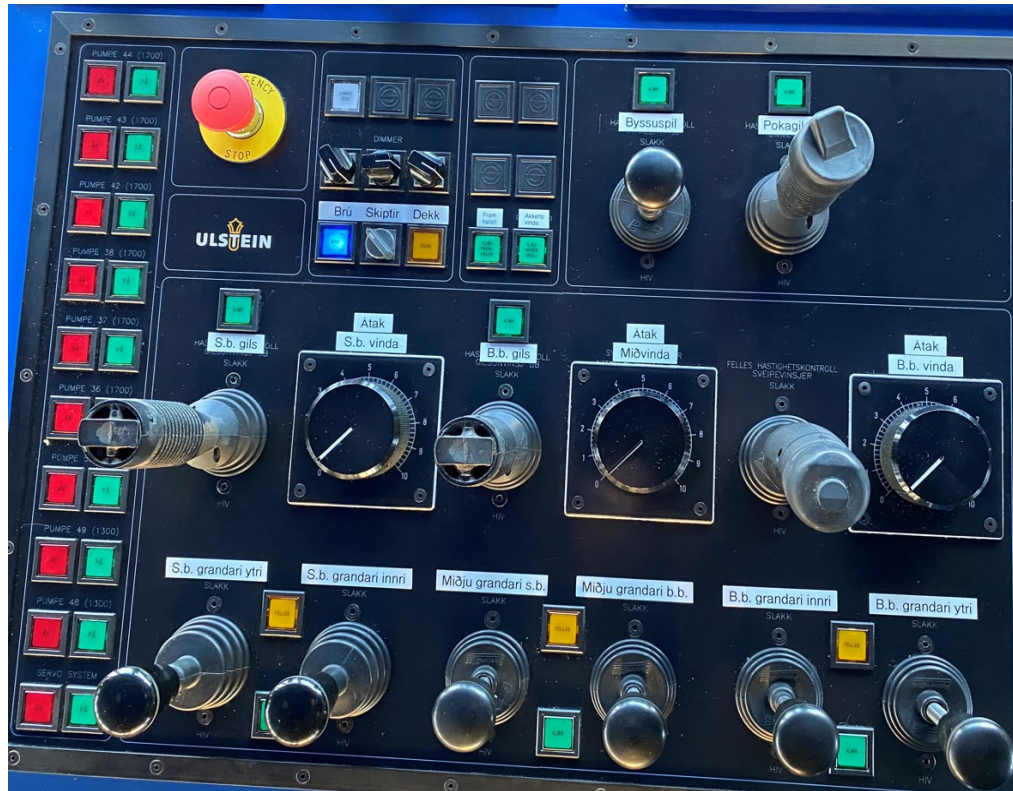
Mynd 2 Stjórnborð fyrir spilbúnað í brú
