Nr. 21-089 S 057 Daðey GK 777**Vélarvana og dregin til hafnar**

Skipaskr.nr. 2799
Útgerð: Visir hf
Smíðaður: Seigur, 2010, trefjaplast.
Stærð: 19,57 BT.
Mesta lengd: 13,46 m Skráð lengd: 11,56 m
Breidd: 3,78 m Dýpt: 1,48 m
Vél: Volvo Penta, 335 kw, 2009.
Fjöldi skipverja: 4

Lokaskýrsla 4.apríl afgreidd 2022 af Geirþrúði Alfreðsdóttur, Inga Tryggvasyni, Hilmari Snorrasyni, Hirti Emilssyni og Pálma Jónssyni.

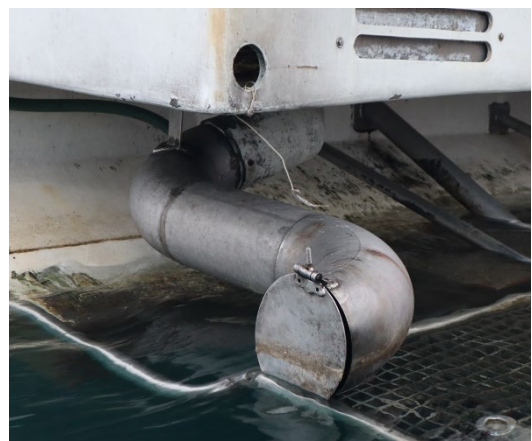
- Í ljós kom að sjór hafði komist inn á tvo stimpla aðalvélar inn um pústið sem var svokallað blautpúst, sem þýðir að pústið var komið niður fyrir sjólinu á veltunni þegar báturinn var lestaður;
- Pústið frá aðalvélinni lá aftur af bátnum bakborðsmegin og niður að sjólinu. Spjaldloki var á enda rörsins til að koma í veg fyrir að sjór gengi upp í rörið en hann átti það til að lyftast upp fyrir sig og festast uppi sem hafði gerst í þessu tilfelli;

Mynd 1 sýnir púströrið með spjaldloka

Orsök atviksins var að spjaldlokinn á enda púströrsins virkaði ekki eins og hann átti að gera.

- Hjá Samgöngustofu kom fram kom að engin ákvæði eru í reglum sem kveða á um aðrar takmarkanir á hleðslu skipa með sjópúst en þeirra sem ekki eru með sjópúst. Það væru því engar forsendur til þess af hálfu Samgöngustofu að takmarka mestu leyfilegu hleðslu skipa með sjópúst með öðrum hætti en gildir um önnur skip undir 15 metrum að mestu lengd;
- Eftir atvikið var spjaldlokinn lagfærður þannig að hann gat ekki festst uppi.

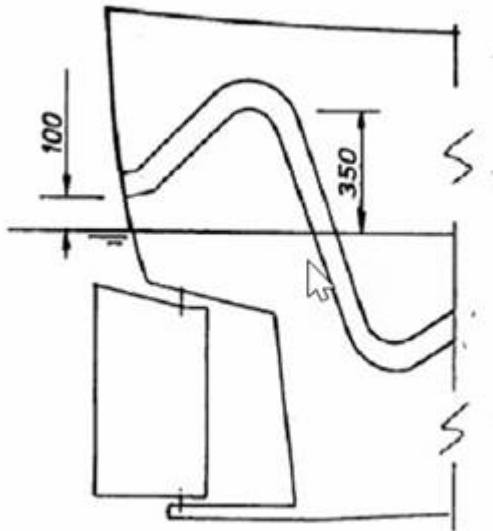
4.4 Útblástursop á opnum bátum skal vera minnst 100 mm yfir hleðsluvatnslínu. Þó má opið vera neðar ef lögnin frá opinu er pípa af minnst sama styrk og súðin, sem er tryggilega fest við bolinn og nær minnst 100 mm upp fyrir hleðsluvatnslínuna. Útblásturslagir skulu lagðar á þann veg að hluti þeirra sé minnst 350 mm yfir hleðsluvatnslínu með fallrennsli til opsins á súðinni.

Mynd 2 frá Samgöngustofu meðfylgjandi reglugerð
