Nr. 21-093 S 060 Sævar Hríseyjarferja***Farþegi slasast í landgöngubrú***

Skipaskr.nr.	2378	IMO nr.	9207950
Smíðaður:	Stáltak 1999, stál		
Útgerðaraðili:	Andey ehf.		
Stærð:	149 BT		
Mesta lengd:	22,7 m	Skráð lengd:	20,4 m
Breidd:	6,70 m	Dýpt:	3,70 m
Vél:	Cummins, 596 kw, 1999		
Áhöfn:	2

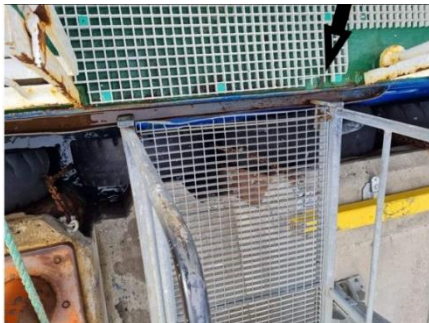
Mynd 1(fals)

Skipverjar höfðu verið að hífa fiskikör í land. Þegar halli kom á skipið vegna hífinga (stjórnborðs slagsíða) fór landgöngubrúin upp úr falsi sem hún lá í. Skömmu síðar gekk farþegi eftir landgöngubrúnni og hnykkur kom á hana þannig að farþeginn féll á handrið brúarinnar. Landgöngubrúin féll um 20-30 cm og hékk í vír. Farþeginn var fluttur á sjúkrahús og reyndist hann rifbeinsbrotinn.

- Landgöngubrúin var í gálga með spili sem notað var til að hífa hana upp og slaka niður í fals á síðu skipsins. (sjá myndir)

Orsök slyssins var að farþegi gekk um landgöngubrú eftir að hún hafði losnað úr falsi. Engar verklagsreglur voru um borð í skipinu um umferð farþega meðan lestað er og losað.

Nefndin bendir á mikilvægi þess að settar séu verklagsreglur um umferð farþega.
