## Skýrsla um banaslys í umferðinni

Mál nr.: **2021-005U002**

Staðsetning: **Djúpvegur í Skötufirði**

Atvik: **Útafkeyrsla**

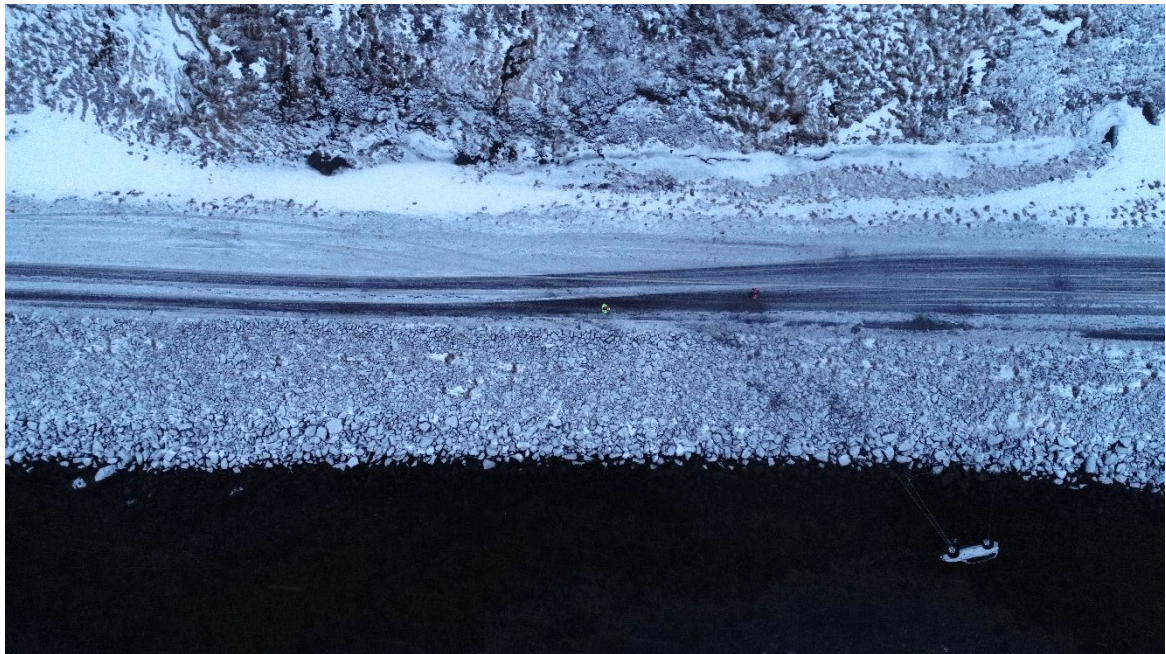
Snjór og krapí voru á veginum og vegurinn háll. Hiti var nálægt frostmarki, hægviðri og ágætt skyggni. Rétt utan við eyðibýlið Eyri er mjúk vinstri beygja á veginum. Ummerki eftir bifreiðina benda til að ökumaður hafi ekki rétt stýrið af eftir beygjuna og stefndi því bifreiðin út af veginum vinstra megin. Hjólför eftir bifreiðina sýndu að hún hafði farið yfir á rangan vegarhelming rúmum 200 metrum áður en hún endaði í sjónum. Ummerki voru í vegkantinum um tilraun ökumanns til að beygja aftur inn á veginn en að hann hafi þá misst stjórn á bifreiðinni með þeim afleiðingum að hún fór að skriða til og snúast á veginum. Bifreiðin rann svo aftur á bak og á hlið út af veginum, niður varnargarð og valt út í sjó. Þar hafnaði hún á hliðinni á um 1,5 metra dýpi, að miklu leyti í kafi. Vegurinn liggur rétt ofan sjávarmáls og var nánast háflóð þegar slysið varð. Farþegarnir tveir létust í slysinu.

Lengd vettvangsins og hjólförin eftir bifreiðina benda til þess að ökumaðurinn hafi ekki strax reynt að hemla. Bifreiðin var nærri því komin út af vinstra megin áður en hægt var að greina ummerki um viðbrögð ökumanns.

**Mynd 1: Mynd af slysavettvangi. Hjólför eftir bifreiðina má sjá á myndinni og einnig hvar bifreiðin hafnaði í sjónum.**

Ökumaðurinn hafði ekið við svipaðar akstursáðstæður í nokkurn tíma áður en slysið varð. Ummerki benda til þess að bifreiðin hafi verið á nokkrum hraða þegar hún fór að snúast sem leiddi til þess að hún fór aftur á bak út af veginum. Það bendir til þess að athygli ökumanns hafi verið skert þegar hann ók yfir á rangan vegarhelming, sennilega vegna ofþreytu eða syfju.
