Bráðabirgðaskýrsla um flugslys

Mál nr.: **22-010F002**

Staðsetning: **Ölfusvatnsvík í Þingvallavatni**

Atvik: **Flugvél hafnaði í Þingvallavatni**

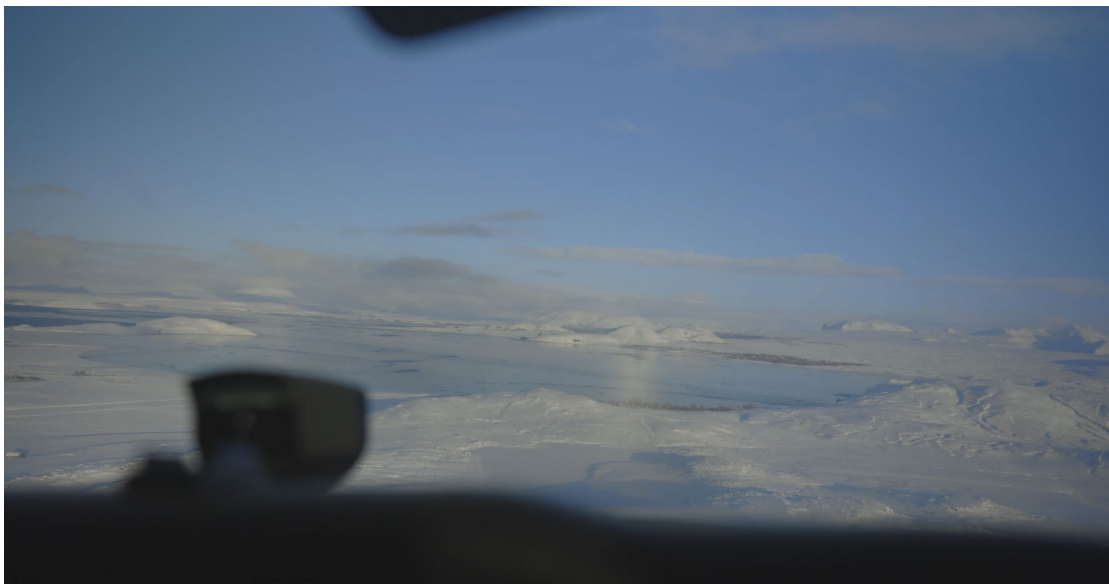
Á myndskaiðunum má einnig sjá að ís er að myndast í Ölfusvatnsvík (sjá mynd 2 og mynd 3).

Mynd 2: Úr myndbandi tekið úr flugvél TF-ABB klukkan 11:47:18.

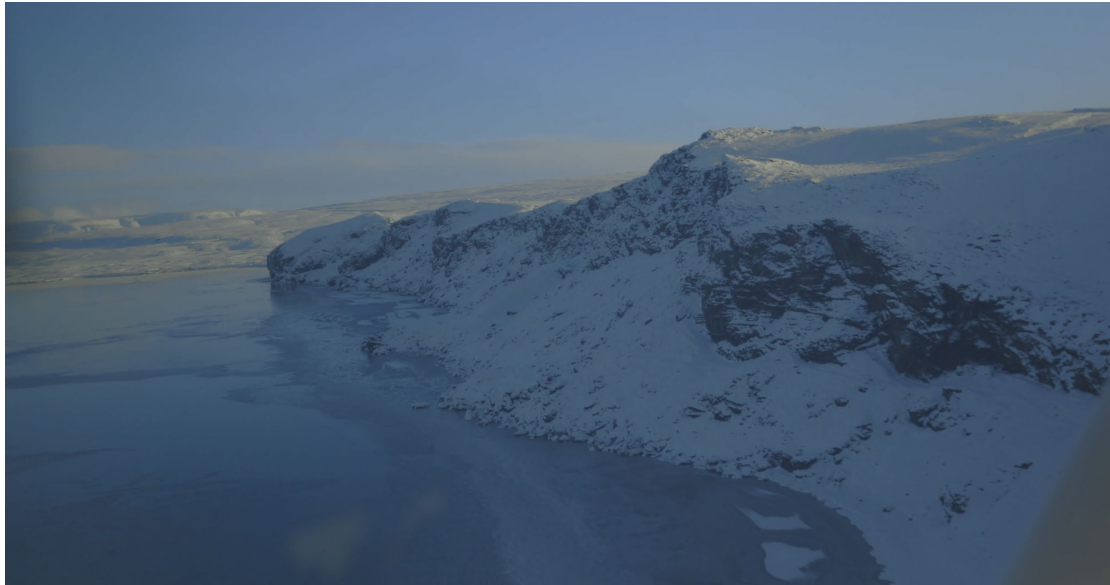
Mynd 3: Úr myndbandi tekið úr flugvél TF-ABB klukkan 11:48:01.

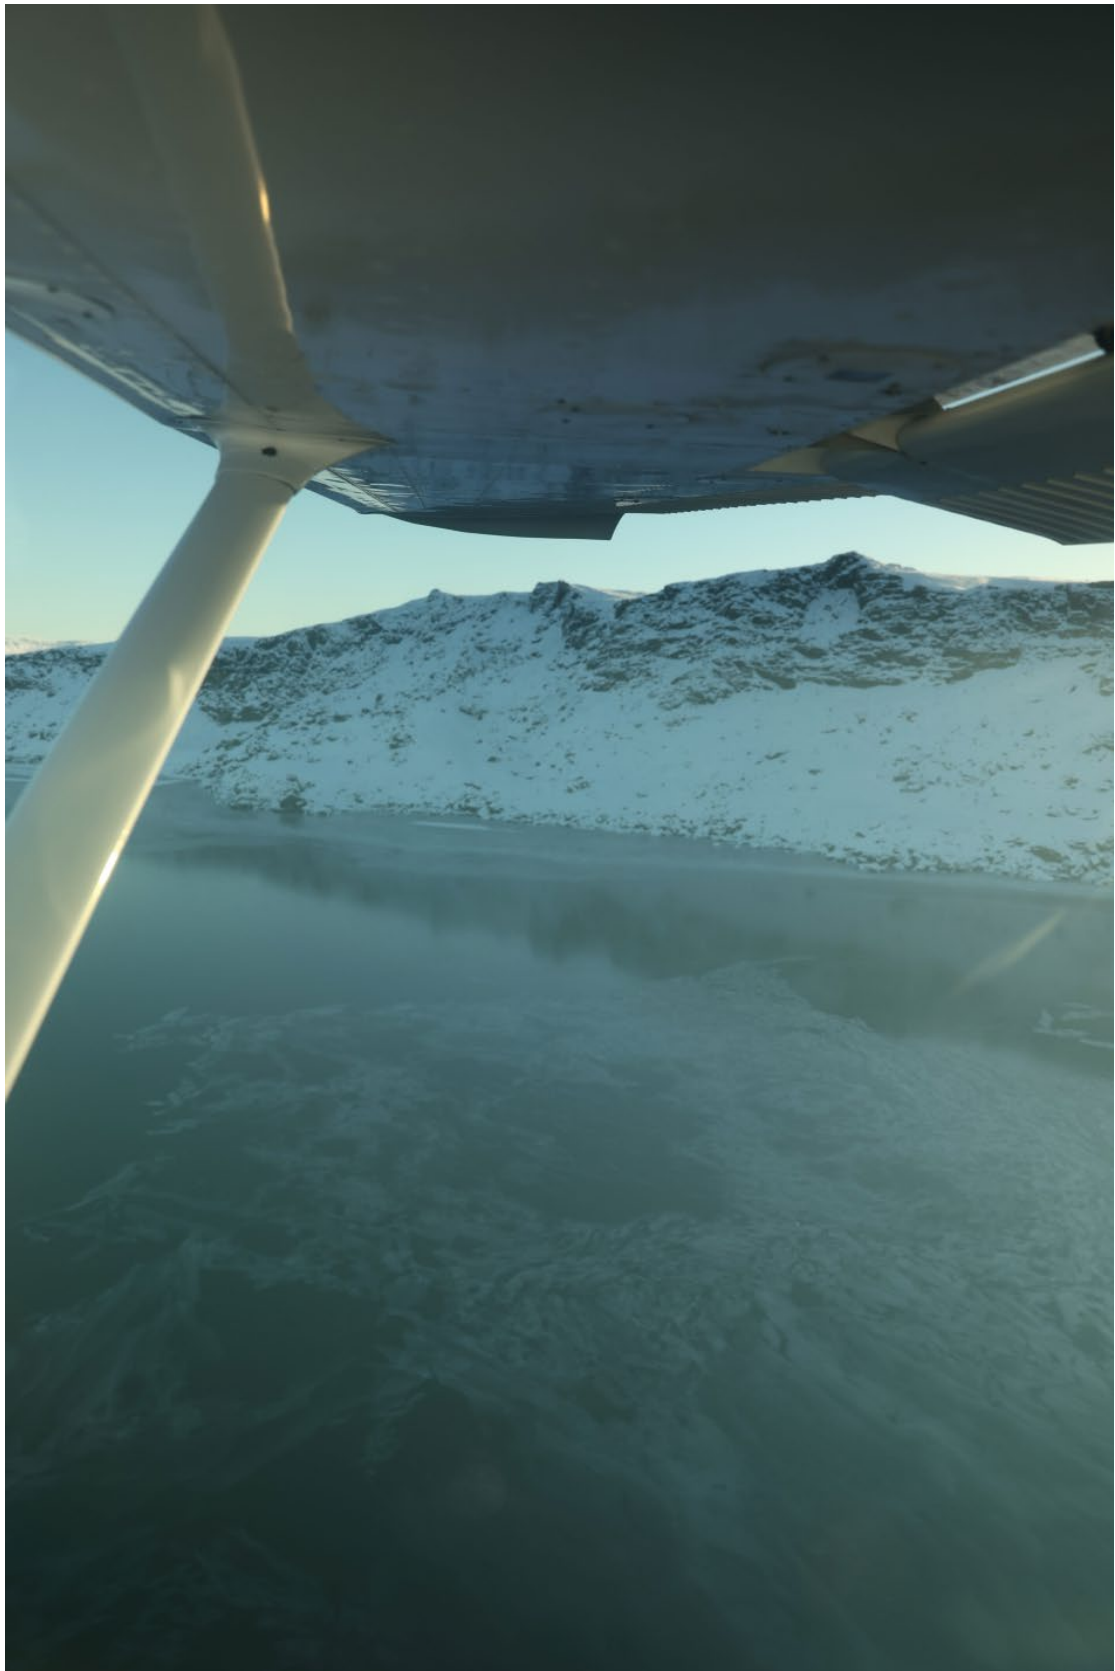
Ís sem var að myndast í Ölfusvatnsvík virðist hins vegar hafa verið mjög þunnur og með stórar vakir á milli. Mynd 4 og mynd 5 voru teknar úr flugvélinni af Ölfusvatnsvík klukkan 11:48, úr lítilli hæð og gáfu til kynna ísskæni og stórar vakir.

Mynd 4: Tekin úr flugvél TF-ABB klukkan 11:48:08.

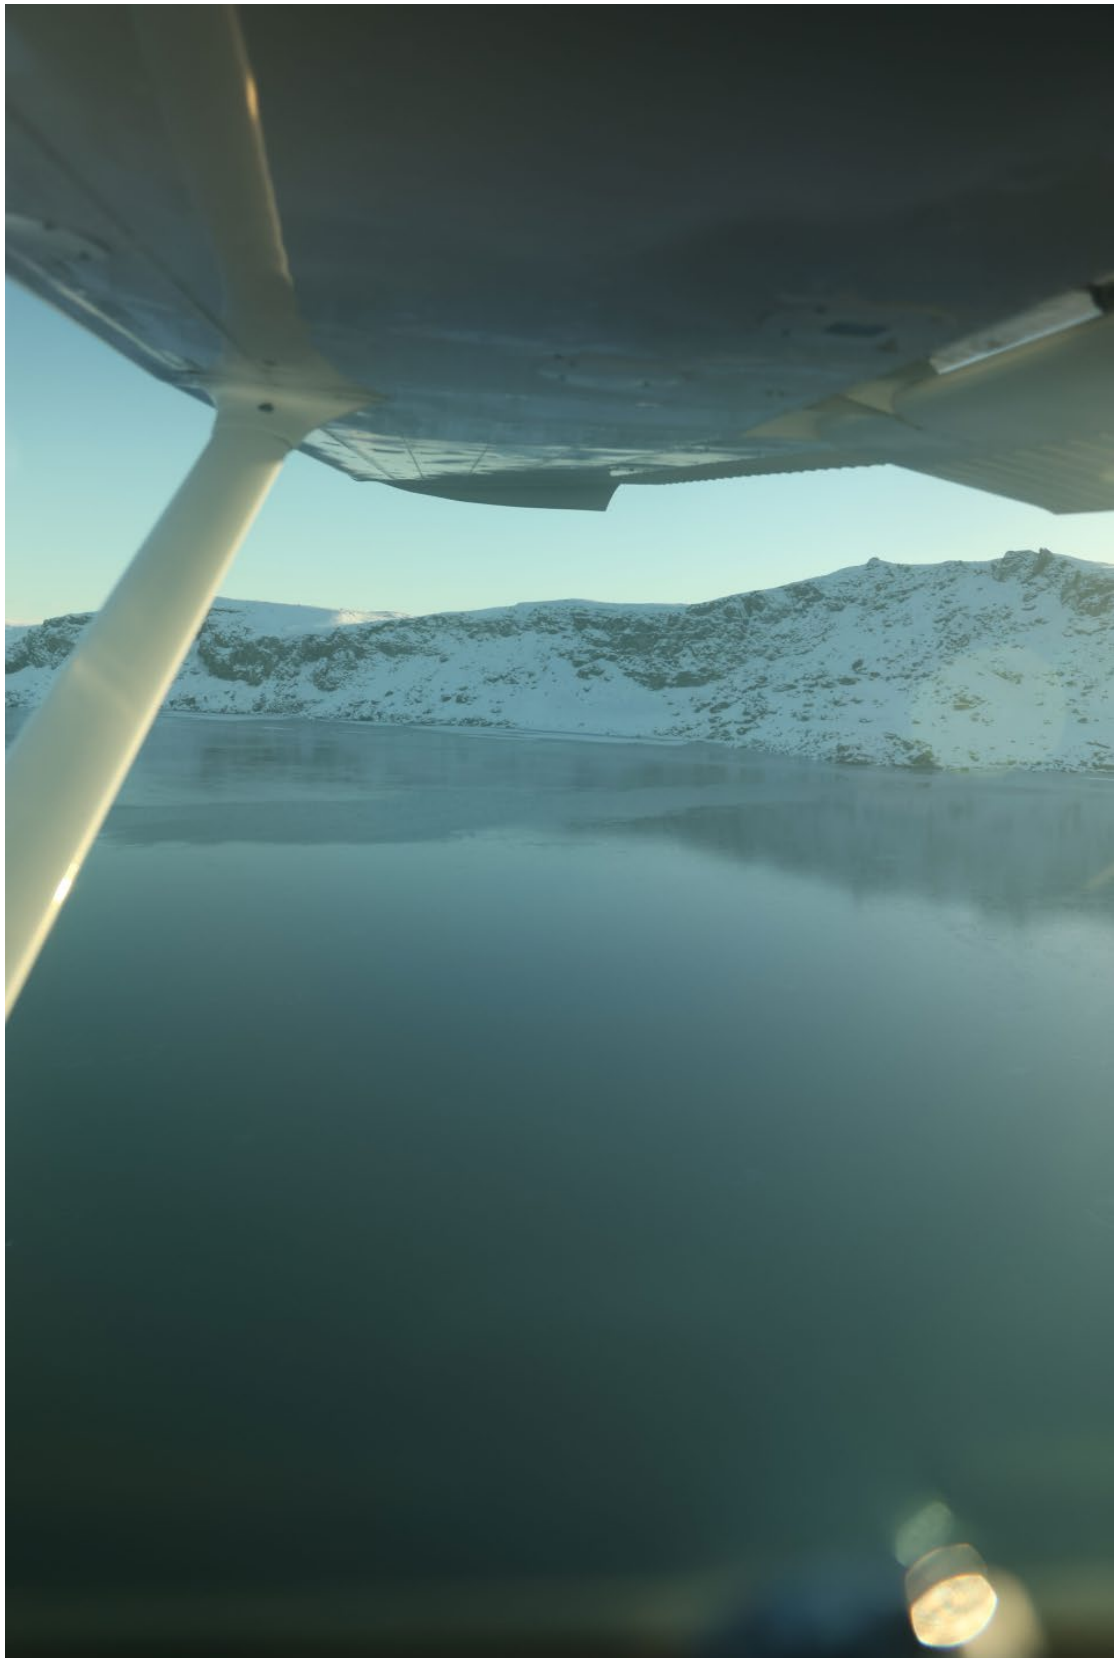
Mynd 5: Tekin úr flugvél TF-ABB klukkan 11:48:13.

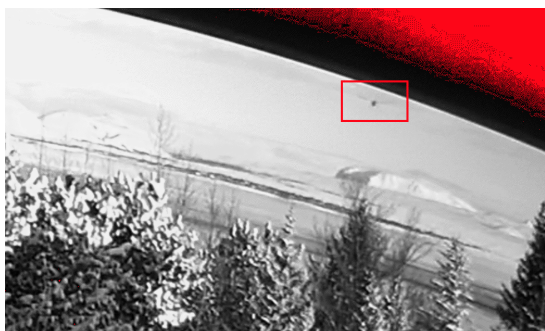
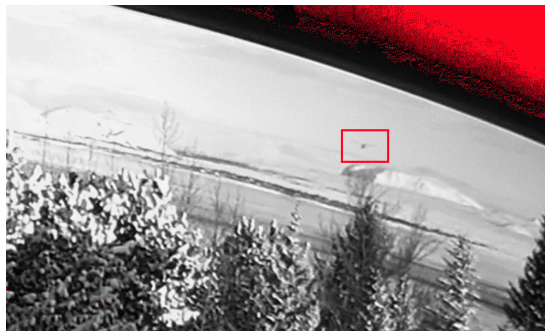
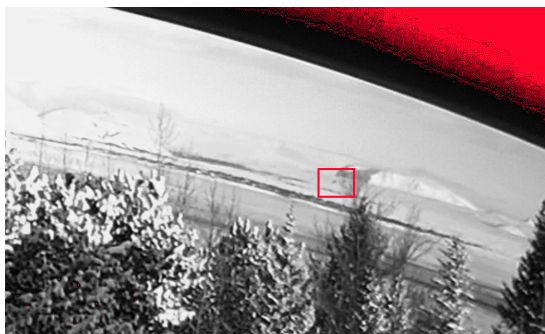
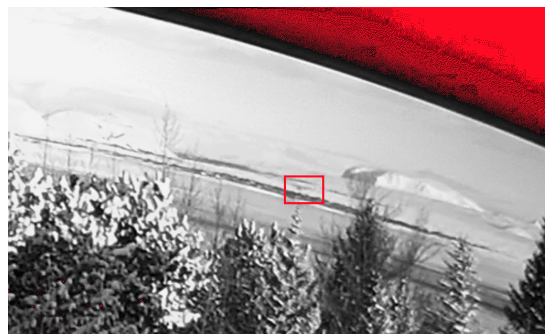
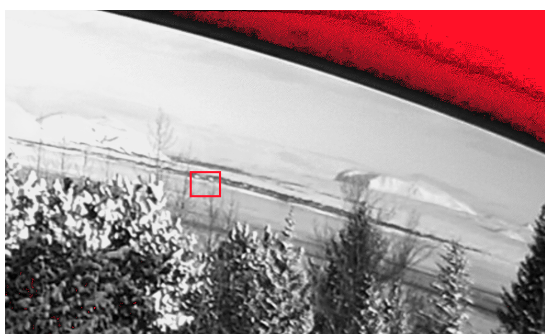
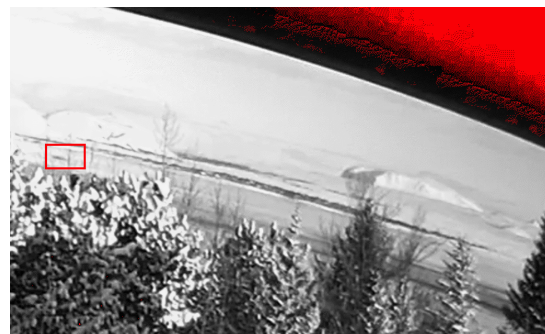
Mynd 6: Ferill TF-ABB yfir Ölfusvatnsvík².

Á myndefni úr öryggismyndavél við Þingvallavatn sést flugvél TF-ABB fljúga frá sunnanverðri Ölfusvatnsvík í Þingvallavatni til norðurs. Á myndefninu sést flugvélin lækka flugið í átt að vatninu. Því næst beygir flugvélin til vinstri (til vesturs) og lækkar í kjölfarið flugið enn frekar að vatninu. Flugvélin virðist fljúga í mjög lítilli hæð yfir vatninu, í um 7 sekúndur, áður en hún hafnar í því. Sjá mynd 6.

00:41 á myndskeiði – Flýgur til norðurs

00:45 á myndskeiði – Í lækun að vatninu

00:52 á myndskeiði – Í vinstri beygju

00:57 á myndskeiði – Lækkar flugið enn frekar

01:02 á myndskeiði – Komin niður að vatninu

01:09 á myndskeiði – Hafnar í vatninu

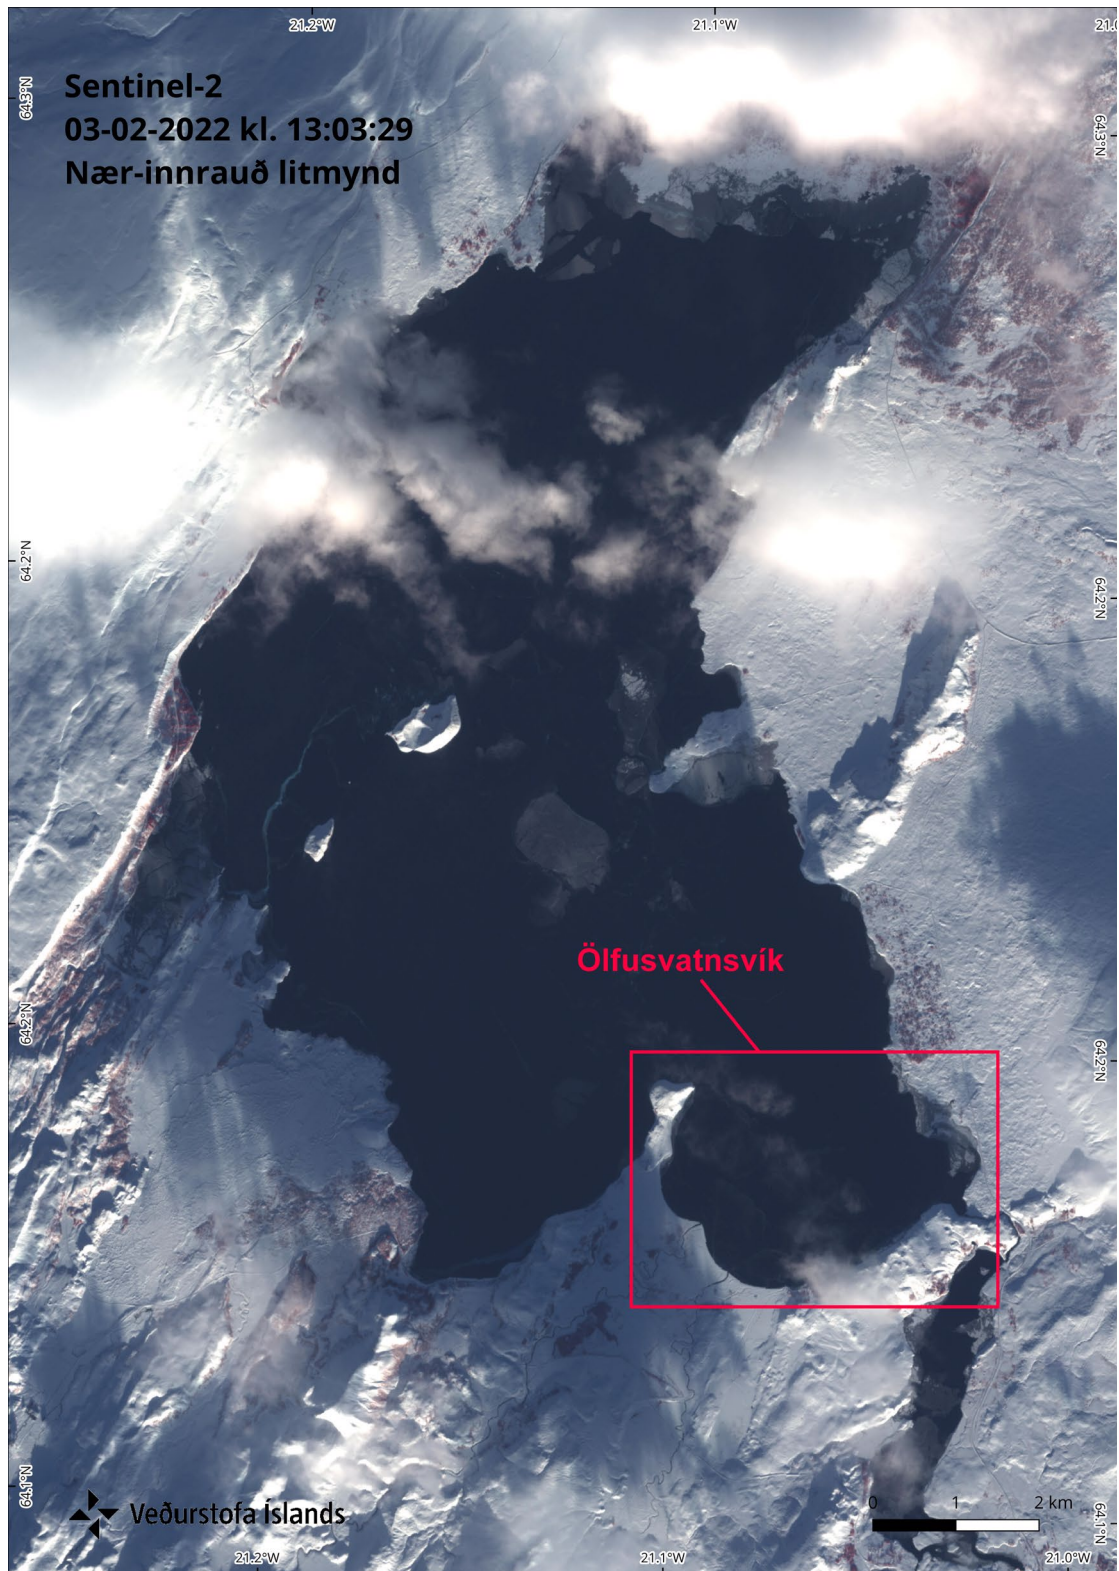
RNSA fékk nær-innrauða³ gervihnattamynd frá Veðurstofu Íslands, sem tekin var af Þingvallavatni klukkan 13:03 daginn sem flugslysið varð, eða um 1 klst og 12 mínútum eftir símtalið til Neyðarlínunar. Á gervihnattamyndinni má sjá ísmyndun næst ströndinni í Ölfusvatnsvík (sjá mynd 7 og mynd 8), en gervihnötturinn nær ekki að greina þunna ísinn sem sjá má utar í Ölfusvatnsvík á fyrri myndunum.

Mynd 7: Nær-innrauð gervihnattarmynd tekin af Þingvallavatni klukkan 13:03:29 (Veðurstofa Íslands).

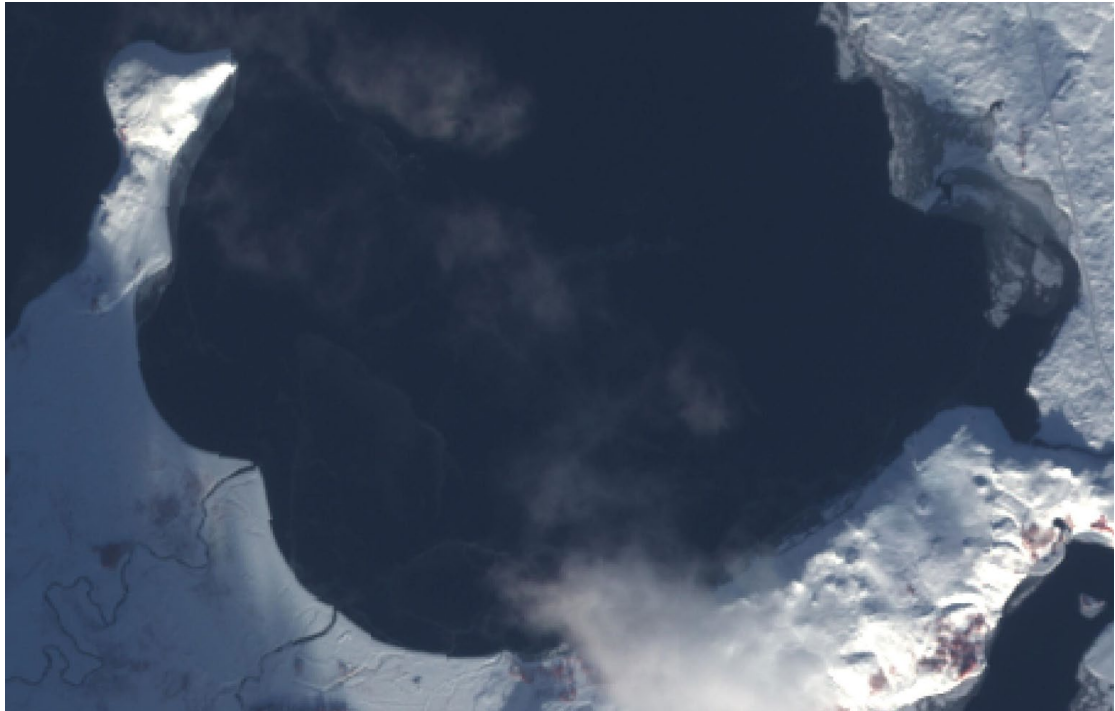
Mynd 8: Ölfusvatnsvík í Þingvallavatni klukkan 13:03:29 (sýnir svæði í rauða kassanum á mynd 7), nær-innrauð gervihnattamynd (Veðurstofa Íslands).

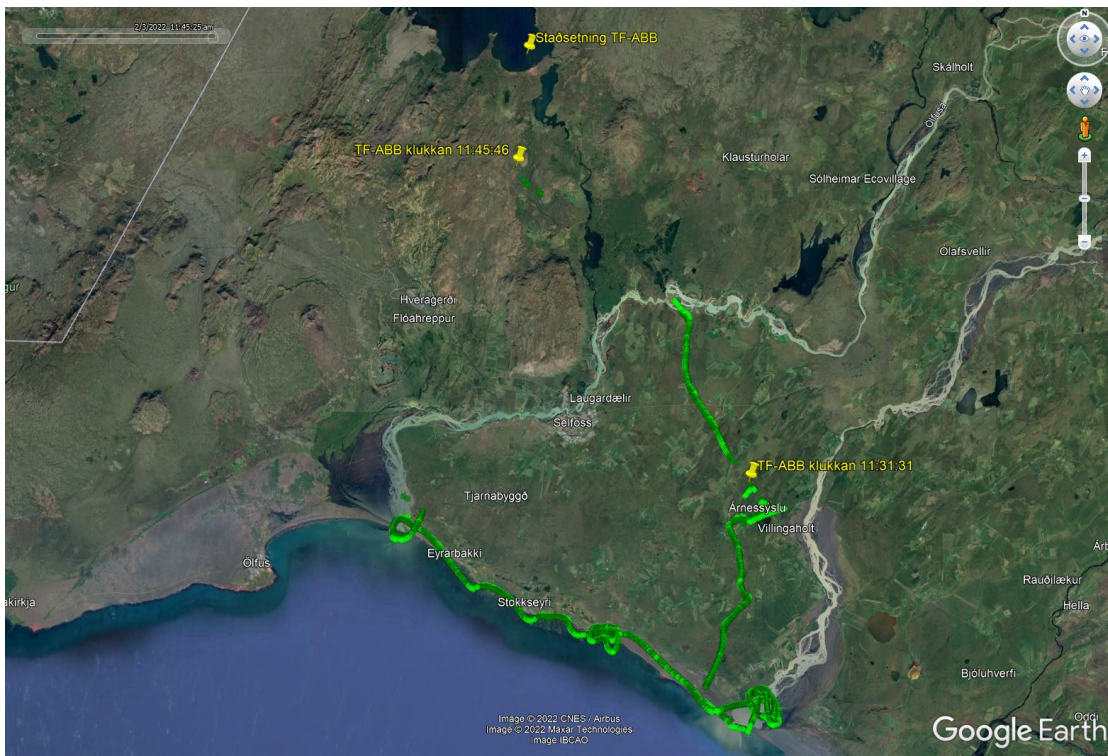
Meginþungi leitarinnar beindist fljótt að svæðinu sunnan Þingvallavatns, þar sem síðustu punktar flugvélarinnar frá kögunarkerfi Isavia (MLAT⁴ kerfi) gáfu til kynna að flugvélinni hefði verið flogið í norðvesturátt yfir Þjóðvegi nr. 350 um klukkan 11:45 í rúmlega 400 feta hæð yfir sjávarmáli.

Mynd 9: Flugferill TF-ABB samkvæmt MLAT kerfi Isavia.

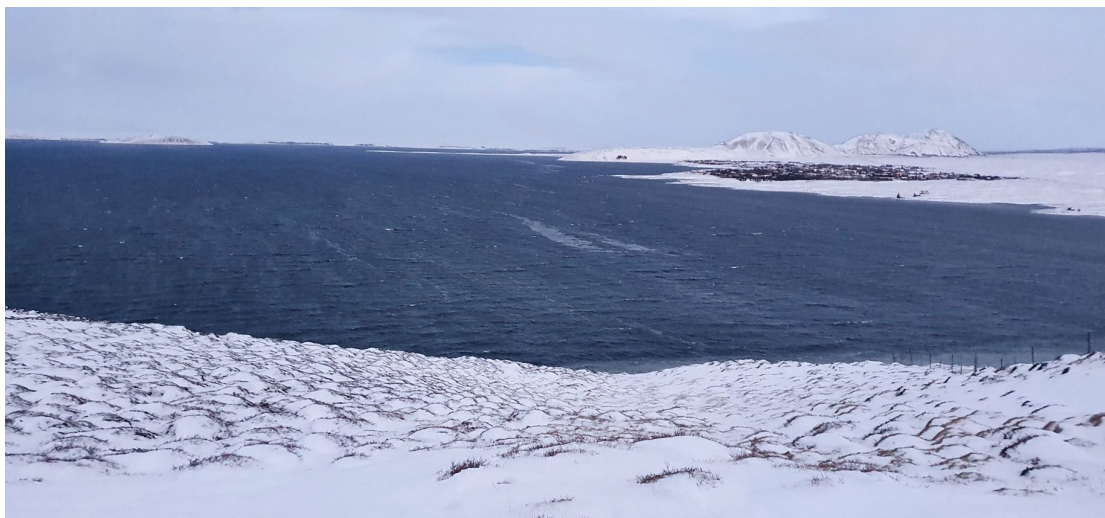
Í kjölfarið, þegar fleiri vísbendingar fundust, svo sem staðsetning á síma eins af farþegum flugvélarinnar í Ölfusvatnsvík, ásamt brák á yfirborði vatnsins, færðist meginþungi leitarinnar á það svæði í Þingvallavatni. Sérhæfðir leitarhópar með viðeigandi tækjabúnað voru því fengirnir til að aðstoða við leit í vatninu.

Mynd 10: Brák sést í Ölfusvatnsvík klukkan 09:30 þann 4. febrúar 2022.

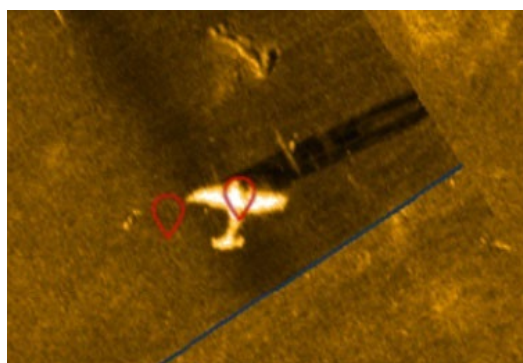
Notaður var kafbátur⁵ af gerðinni Teledyne Gavia með hliðarskönnunarsónar (side scan sonar) til þess að skanna botn Ölfusvatnsvíkur. Um klukkan 22:10 þann 4. febrúar fannst flugvél um á 47 metra dýpi í víkinni.

Mynd 11: Hliðarskönnunarmynd (Teledyne Gavia).

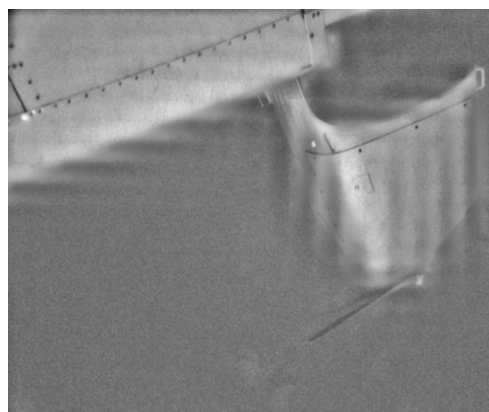
Var Teledyne Gavia kafbáturinn sendur út í vatnið að nýju til að taka myndir á svæðinu þar sem að flugvélin fannst. Klukkan 00:56 þann 5. febrúar 2022 var staðfest að umrædd flugvél væri af gerðinni Textron 172.

Mynd 12: Mynd af Textron 172 (Teledyne Gavia).

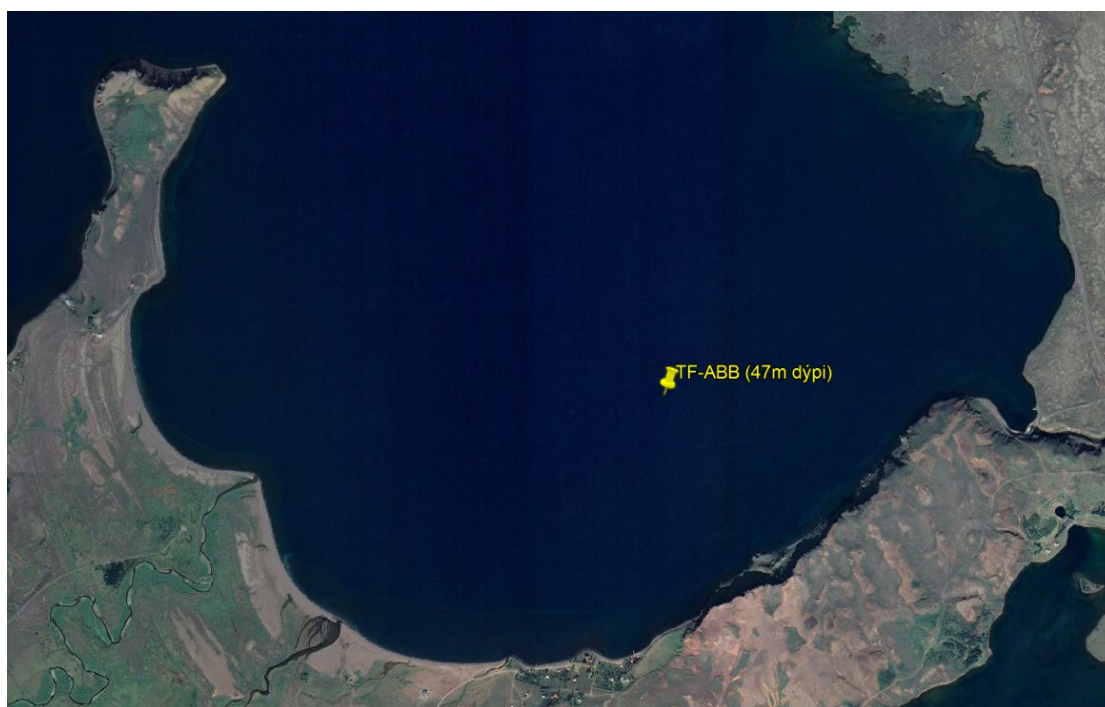
Mynd 13: Staðsetning TF-ABB í Ölfusvatnsvík.

- Flugvélín var mannlaus
- Flugvélín hallaði fram og til vinstri á botni vatnsins
- Allir stjórnfletir voru til staðar
- Stefna flugvélarinnar var 24° (réttvísandi)
- Vinstri vængendi og neðri hluti nefns voru grafin í botn vatnsins
- Litlar skemmdir sást á flugvélinni
- Loftnet vinstra megin á þaki stjórnklefa var brotið og ekki til staðar
- Vængbörð voru niðri, líklega í 30°
- Annað skrúfublaðið virtist heilt en hitt var grafið í botn vatnsins og sást ekki

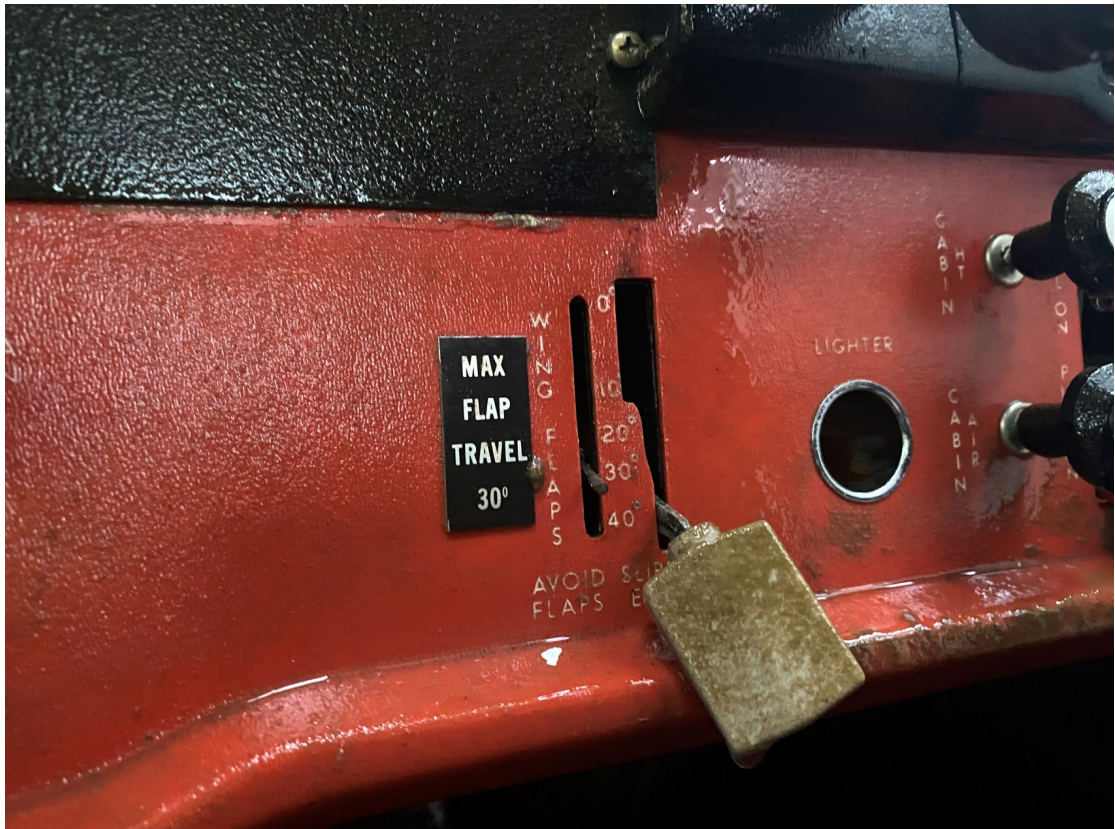
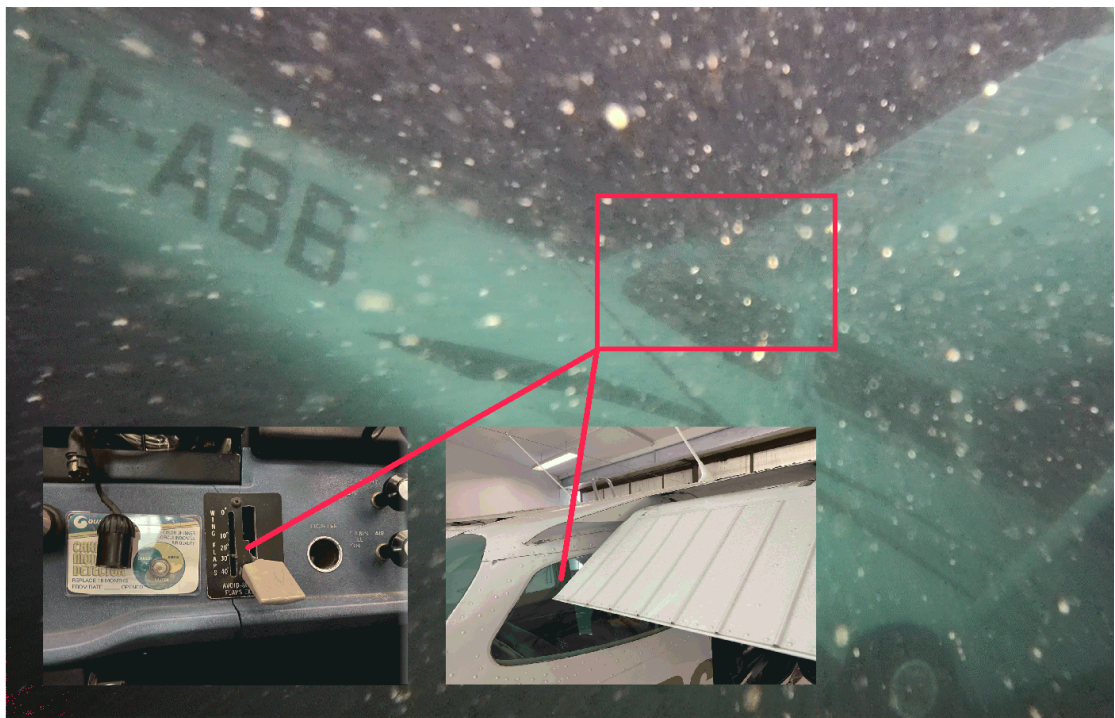
- Vængbörð (flaps) voru staðfest í 30°
- Eldsneytisinnjöf (throttle) var dregin aftur 4,0 cm af 5,5 cm
- Eldsneytisblanda (mixture) var stillt á fulla blöndu (full rich)
- Blöndungshitari (carb heat) var stilltur á (ON)
- Slökkt (OFF) var á höfuðrofa (master)
- Slökkt (OFF) var á kveikjulykli (ignition switch)

Mynd 16: Vængbörð voru stillt á 30° og samanburður við aðra C172N staðfestu að þau voru í 30°.

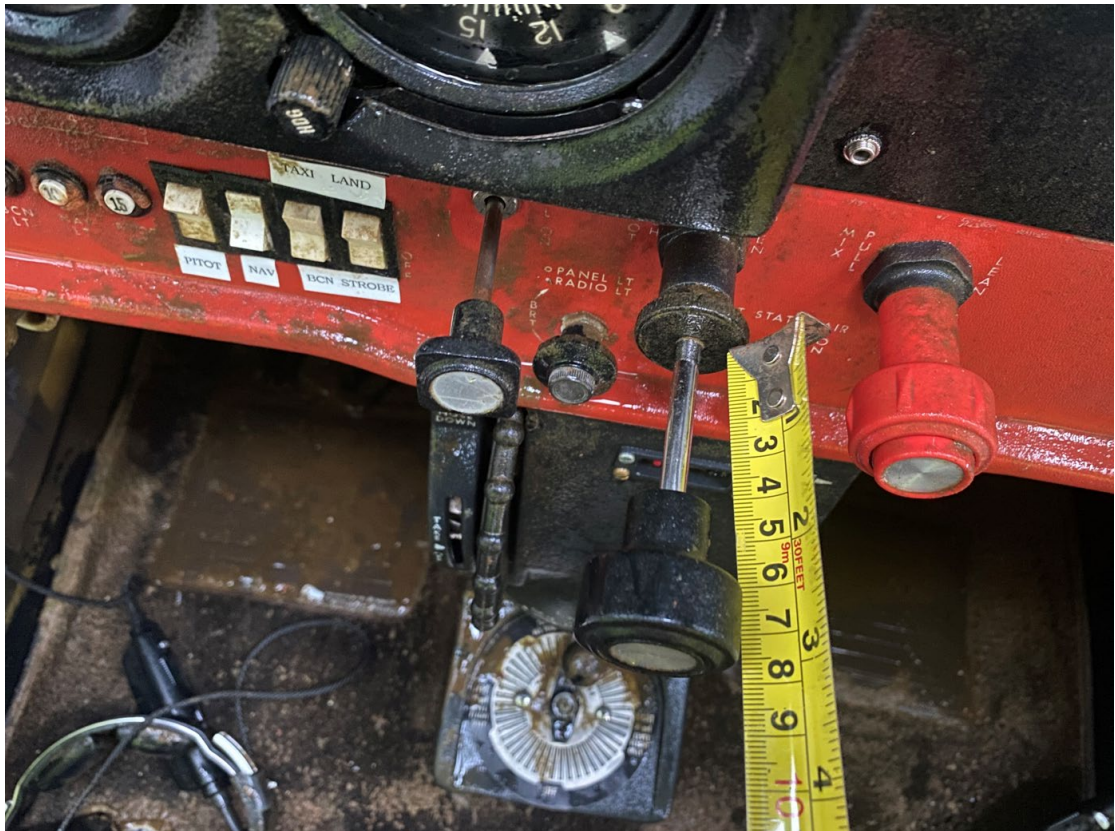
Mynd 17: Staðan á eldsneytisinnjöf, eldsneytisblöndu og blöndungshitara.

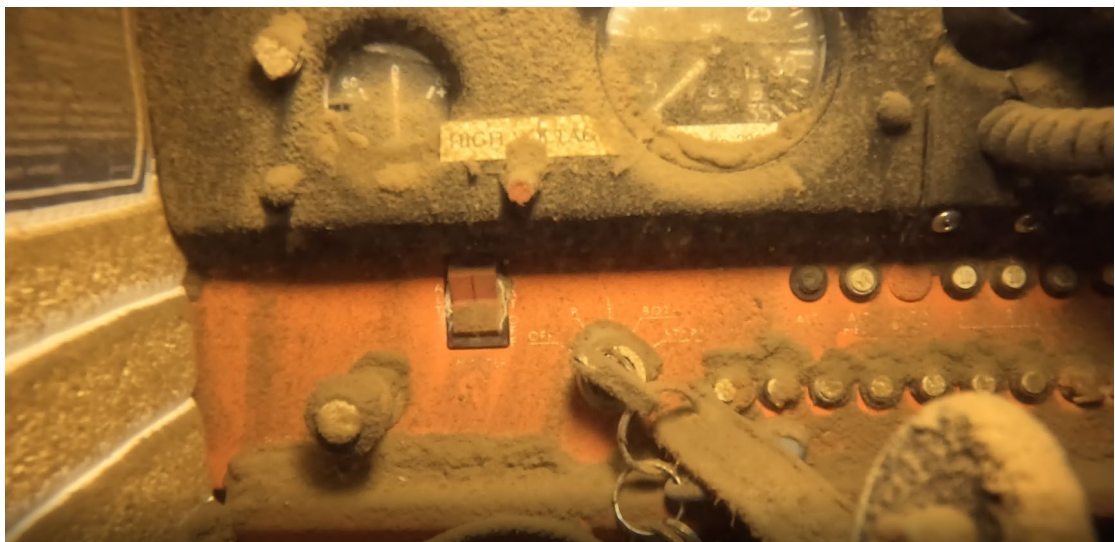
Mynd 18: Höfuðrofi og kveikjulykill.

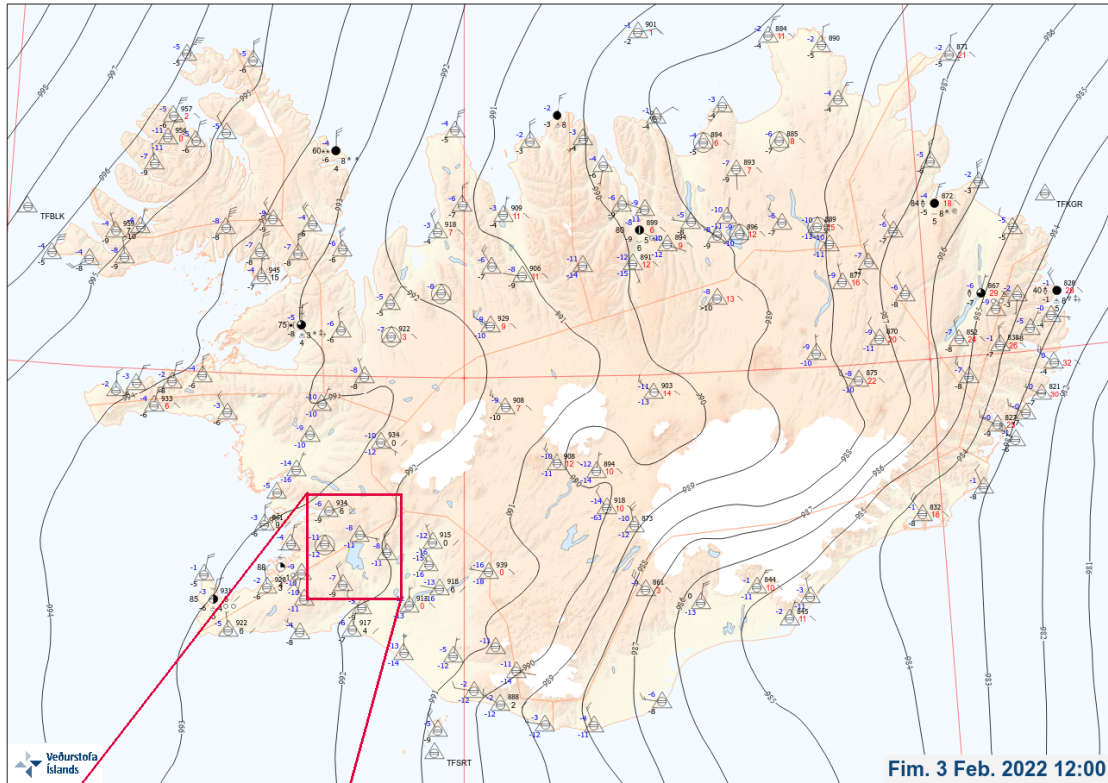
Klukkan 12:00 daginn sem slysið varð var hæg austlæg átt á Þingvöllum, léttskýjað, lofthiti -8°C og daggarmark var -11°C (sjá mynd 19).

Mynd 19: Veðurathugun klukkan 12:00.
