Slys TF-LKH datt 17. januar 1975

Skýrsla um þyrluflugslýs þann 17.01.1975 TF-LKH

SKÝRSLA UM FLUGSLYS TF-LKH 17. JANÚAR 1975.

Loftfar: Þyrla, Sikorsky S 55 B, 55-645, TF-LKH.
Hreyflar: Einn, Wright R-1300-3D, 700 hestöfl.
Eigendur: [REDACTED]
Flugrekstur: [REDACTED]
Flugmaður: [REDACTED] - látinn..
Farþegar: Sex - látnir.
Slysstaður: Suðvestan við bæinn Hjarðarnes á Kjalarnesi, rétt yfir sjávarmáli. 64° 17' 30" N - 21° 49' 50" V.
Dagur/stund: 17. janúar 1975, um klukkan 1045.

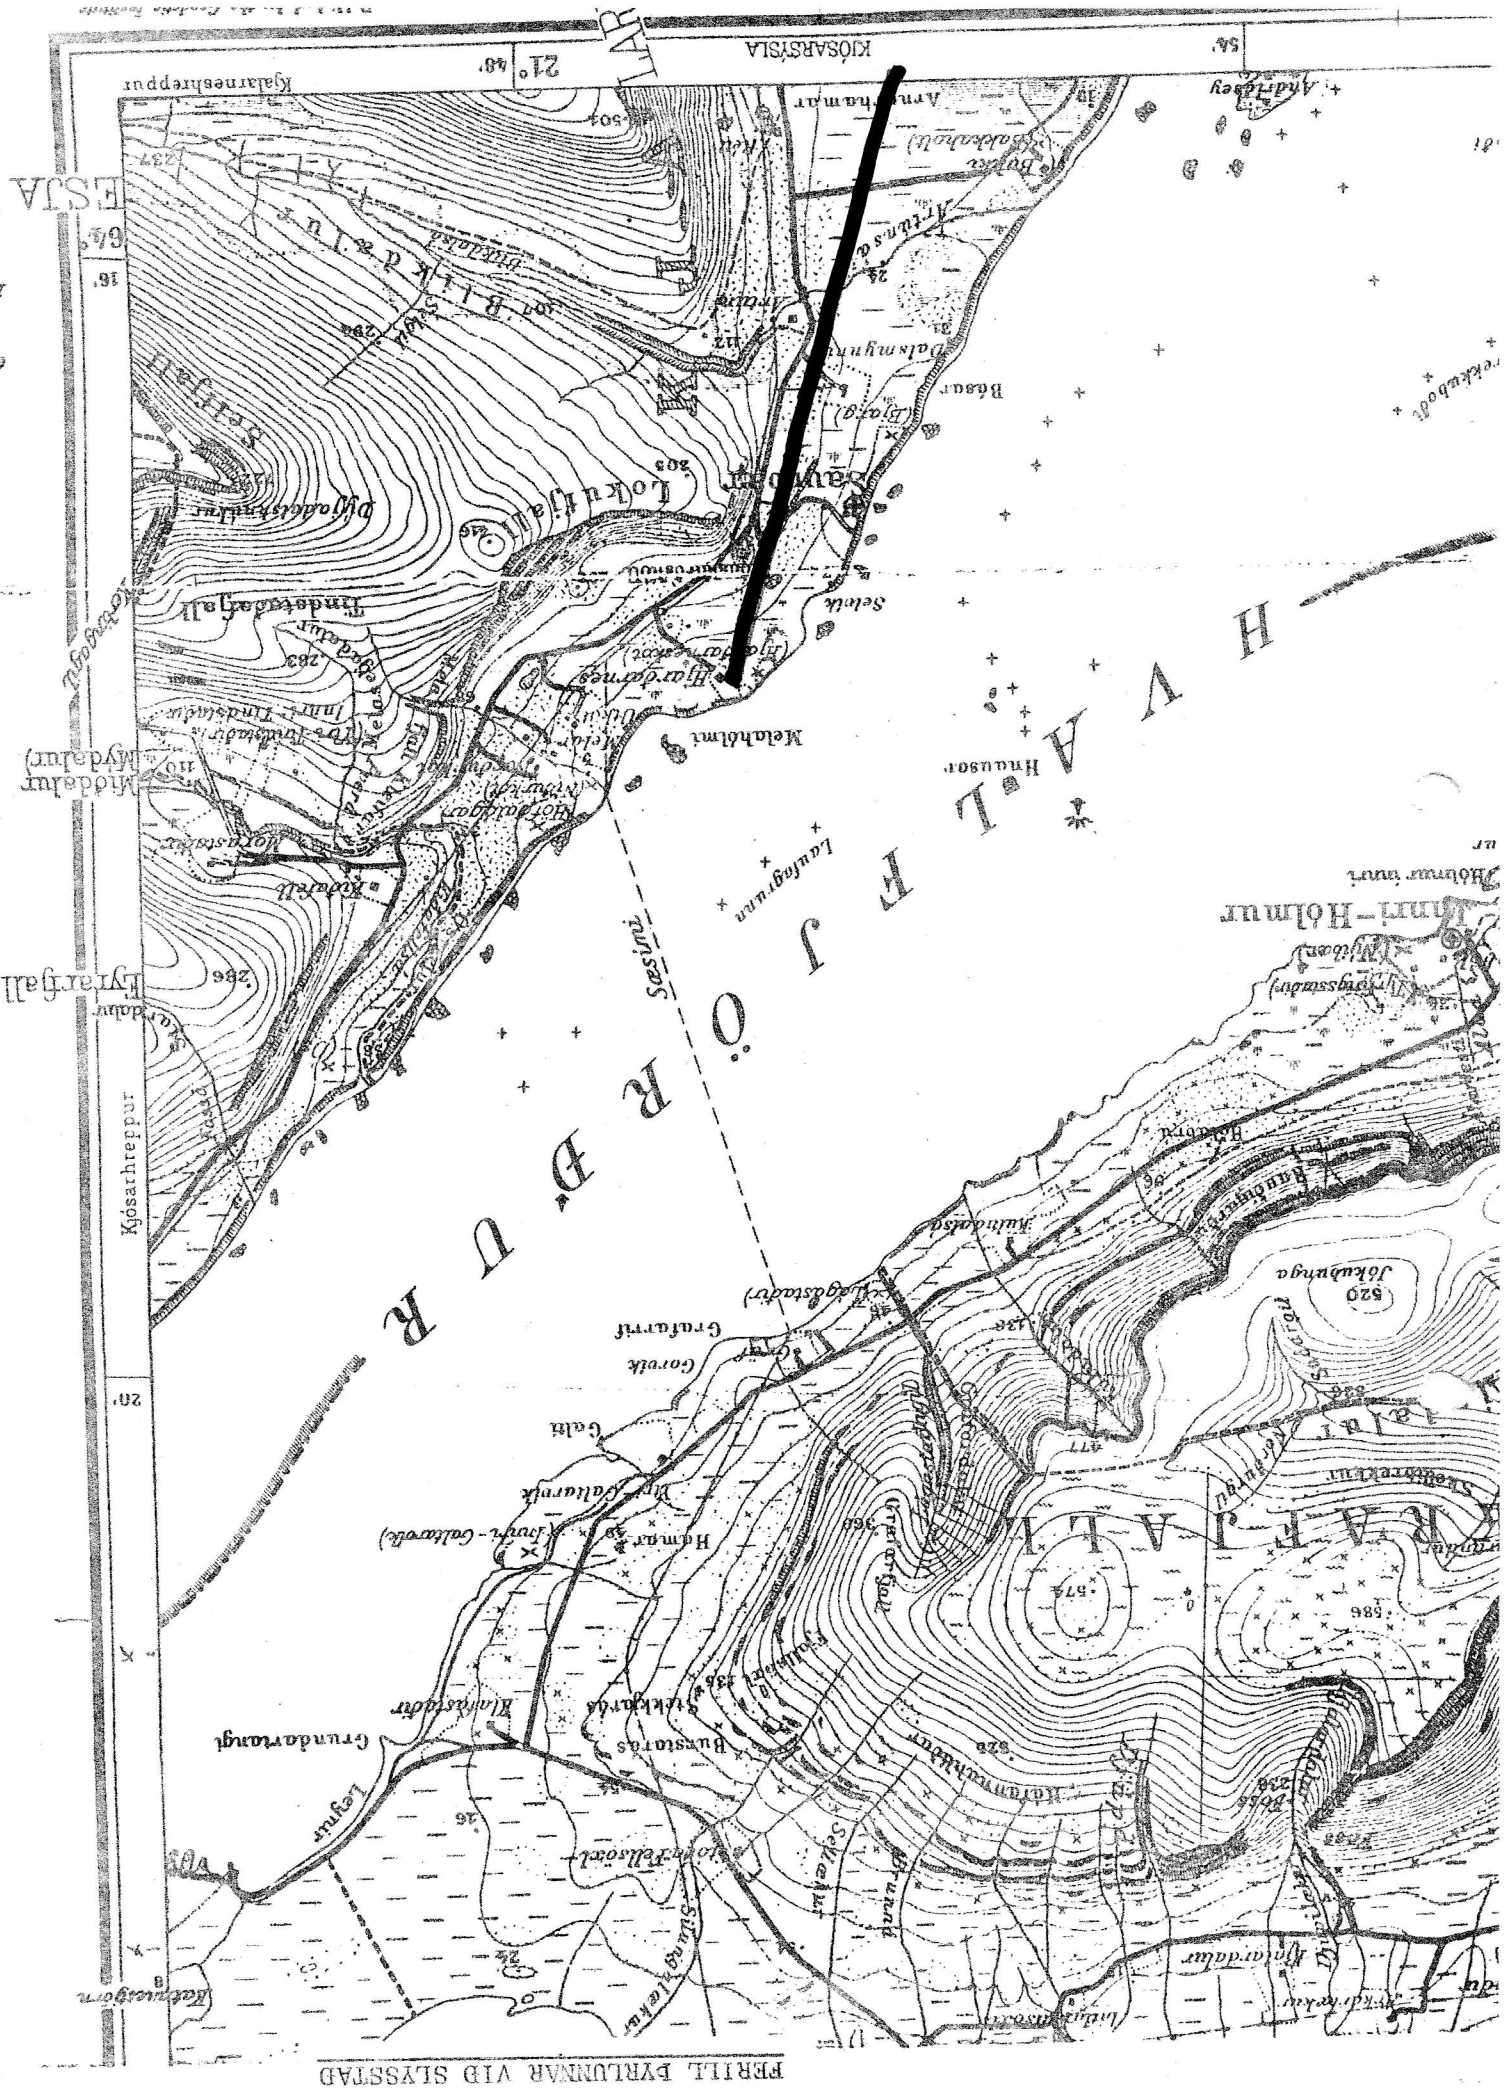
FRITT ÞYRLUNAR VÍÐ SLÝSSTAD

Þyrlan kom niður suðvestan við túnið á Hjarðarnesi á Kjalarnesi með miklum fallhraða og voru ekki merki þess að hún hafi hreyfst neitt af þeim stað eftir snertingu við jörð.

SMÁ HLUTIR DREIFDIR Á
UM 100 M. SVÆÐI

UM 500 M. AÐ
HJARÐARNESI

Á staðnum var ekki hægt að sjá annað en að þyrlan hefði komið niður á jörðina í nokkuð reistri stöðu, með stél niður á við.

Mestur hluti hennar var sem öskuhaugur, auk smá hluta sem lágu á víð og dreif, svo sem, aftari hluti stélsins, stélskrúfa, eitt hjól og tvö brot úr vængblöðum "Rotor blades", sem geta gefið til kynna að þyrlan hafi frekar komið niður á vinstri hlið, eftir því sem brotin úr blöðunum lágu.

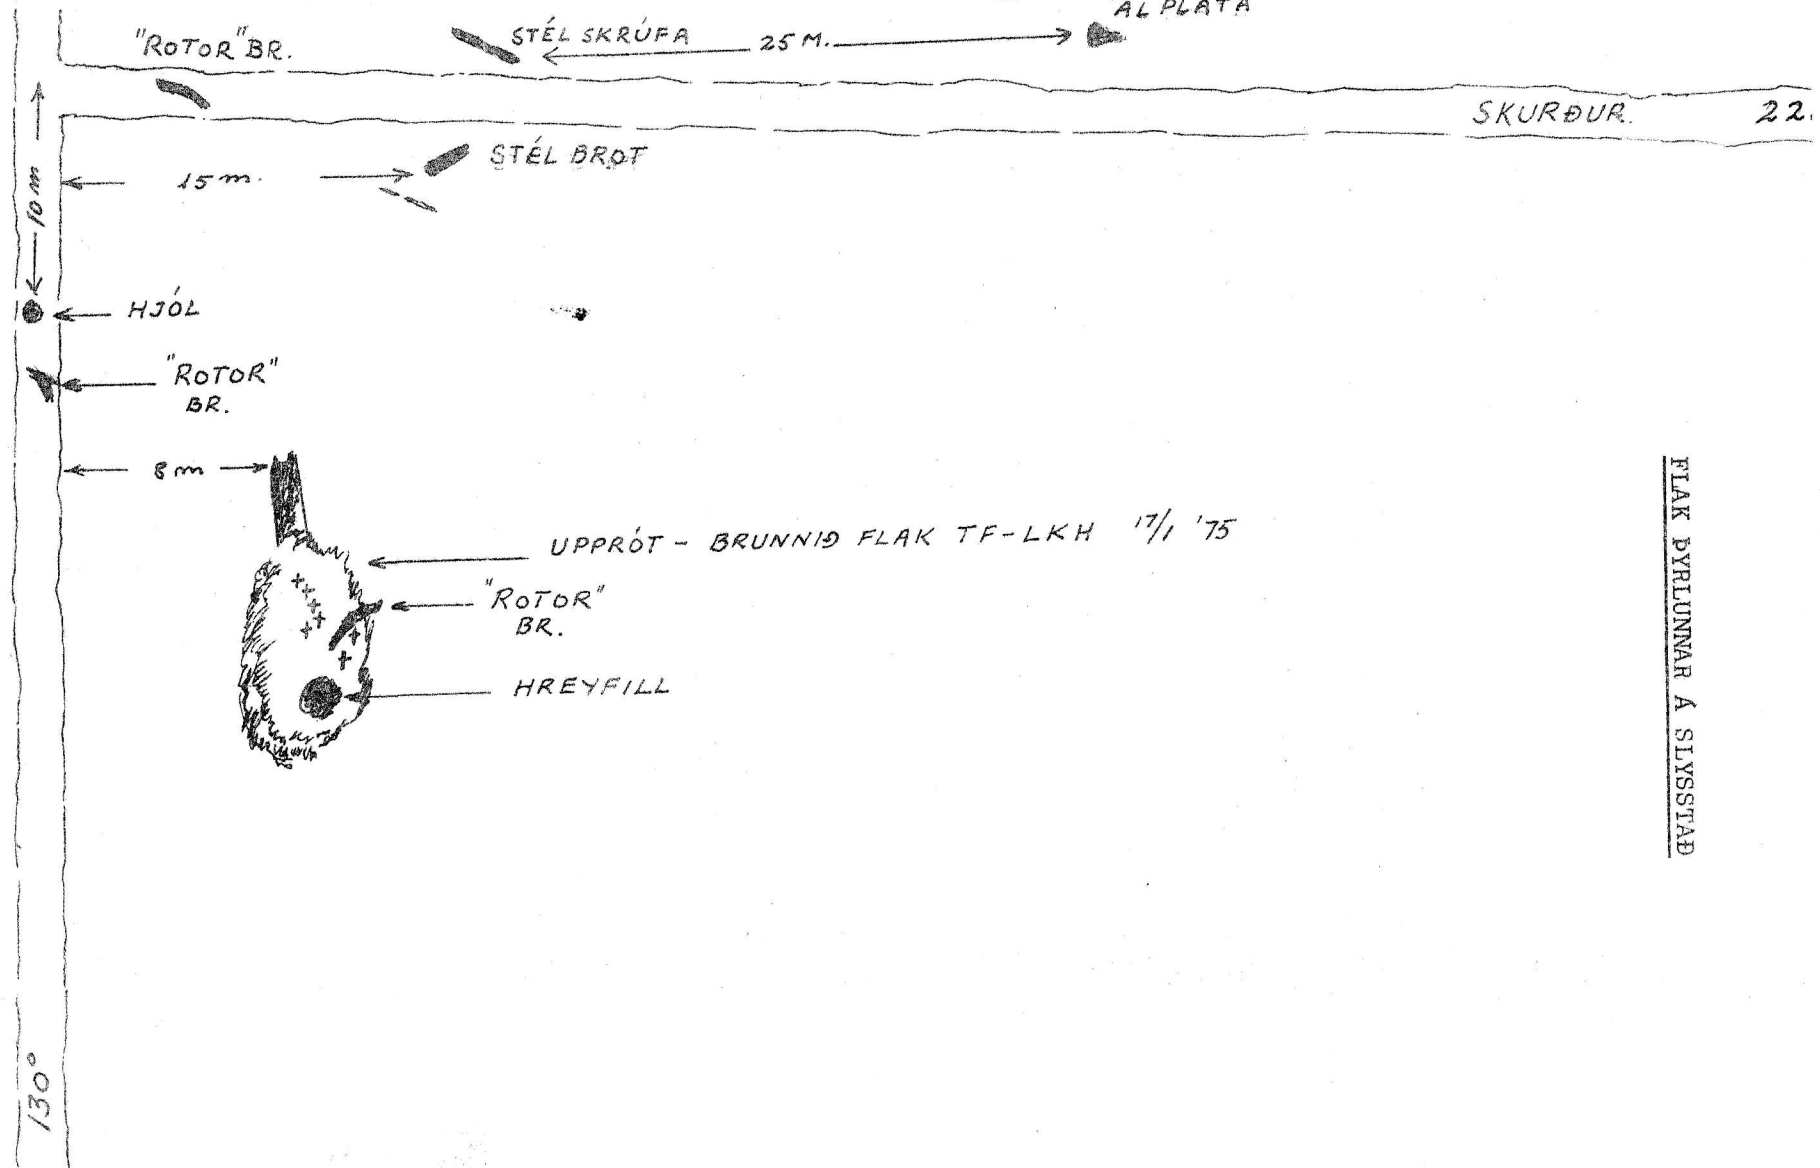
FLAK PYRLUNNAF A SLYSSTAÐ

Þyrlan gjöreyðilagðist af eldi.

Litla skoðun eða rannsókn var hægt að gera á slysstaðnum, vegna þess hvað allt var illa brunnið.

Svæðið þar sem þyrlan snerti fyrst jörð var allt í ösku og bræddum málm.

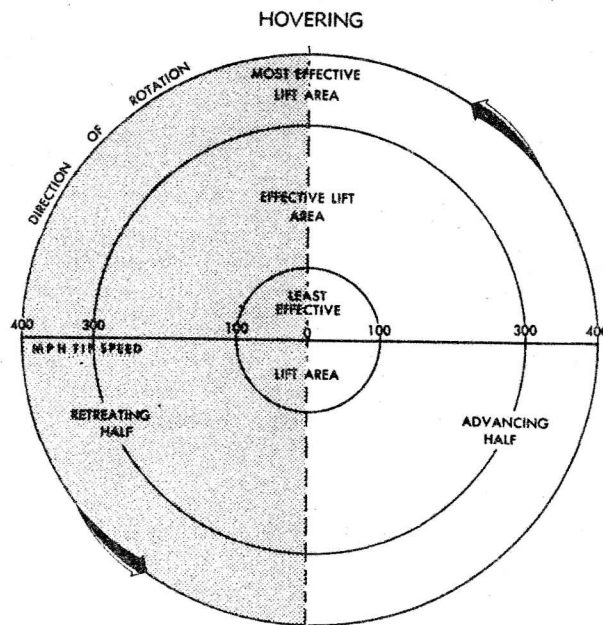
- 1) Hraði vængblaða, "Rotor blades" í hægri helming "Advancing half" og vinstri helming "Retreating half". Ef þyrla er í kyrrstöðu á lofti, eða í lóðréttu flugi í logni, má sjá á myndinni sem kölluð er á ensku "HOVERING" að endar blaðanna "Rotor blades" eru á 400 mílna hraða á klukkustund allann hringinn.

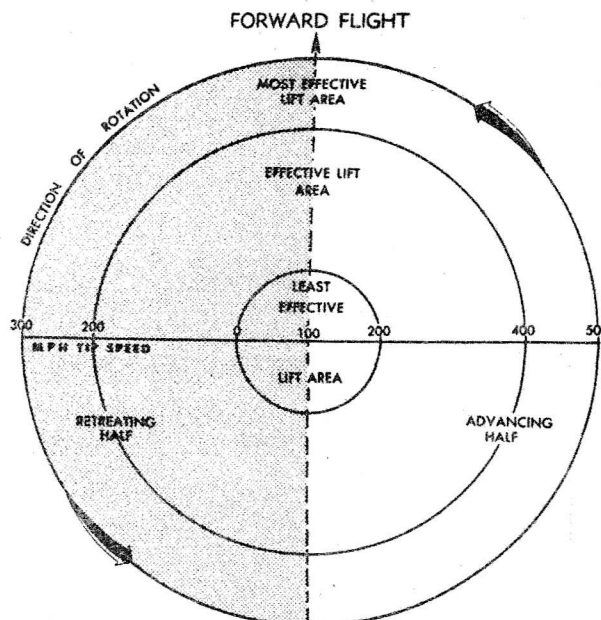
- 2) Á næstu mynd "FORWARD FLIGHT" má sjá breytingu þá sem verður, er þyrla er komin á 100 mílna hraða á klukkustund. Hægra megin bætist við hraðinn 100 mílur, sem svarar til flughraða þyrlunnar. Vinstra megin "RETREATING HALF" dregst frá flughraði þyrlunnar, úr 400 mílum í 300 mílur. Þegar þyrla er á flughraða (accelerated flight), eða ef farið er upp fyrir hraðamörk, þyngdamörk, hæðarmörk, aflmörk eða með of lágum hraða aðalskrúfu, geta blöðin of-risið, (Blade stall), (Retreating blade stall).

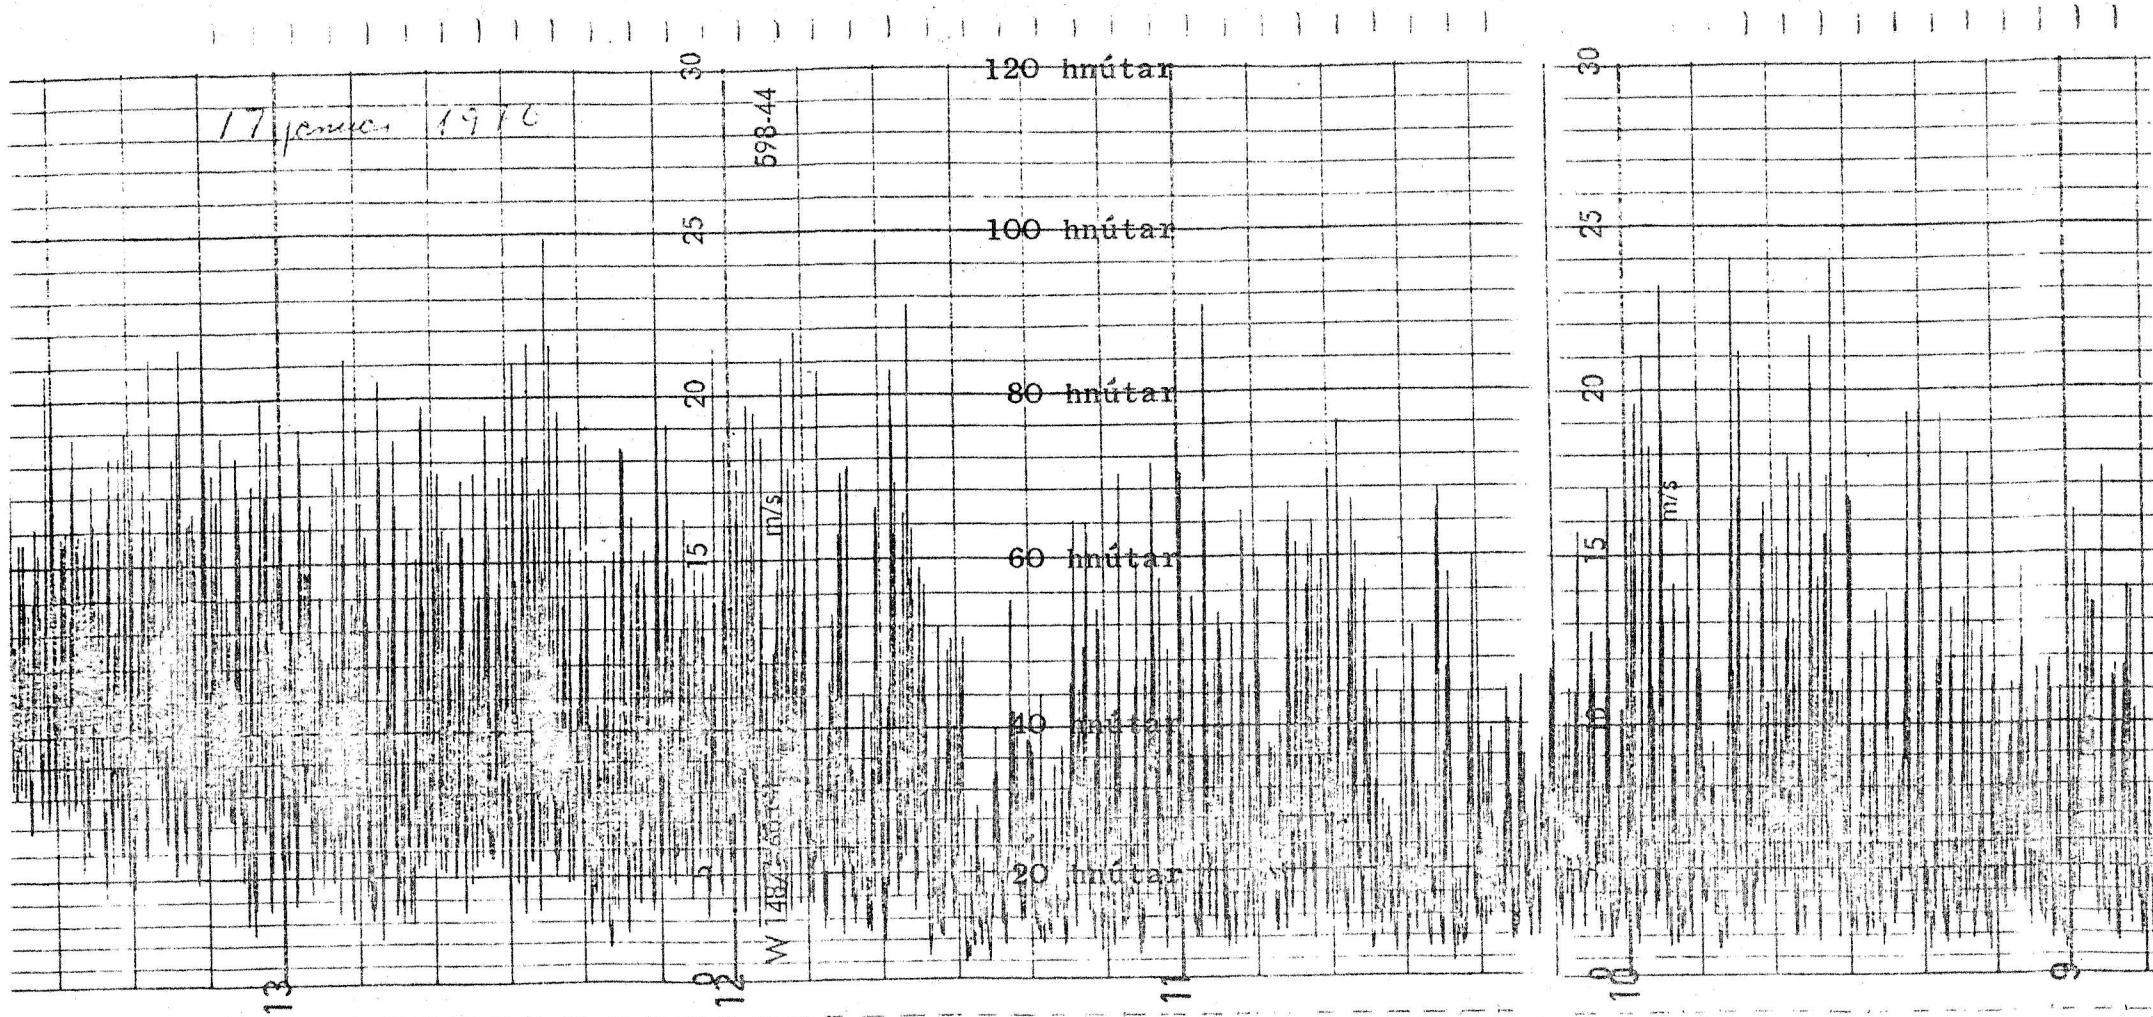
HJARDARNES Línurit vindhviðumælis 17. janúar 1970.

En nú vill svo til, að árin 1967 - 1970 voru gerðar vindmælingar í Hjarðarnesi, eins og meðfylgjandi skýrsla ber með sér, og þar kemur greinilega fram mikið misvindi í vindátt eins og var þennan dag. Skal sérstaklega bent á kaflann Stormhrinur á bls. 3-4 í skýrslunni. Skv. skýrslunni mun meðalvindhraði (10 mín.) í Hjarðarnesi svipaður og í Reykjavík í þessari vindátt að vetri til, en hinsvegar er ekki sjaldgæft, að í hviðunum sé tvöfalt hvassara en að meðaltali næstu 10 mínútur á undan.
