## LOKAÐ MEÐ BÓKUN

Málnr.: **19-125F040**

Lýsing: **TF-BBH 737-400, takmörkuð stjórn á hallastýrum**

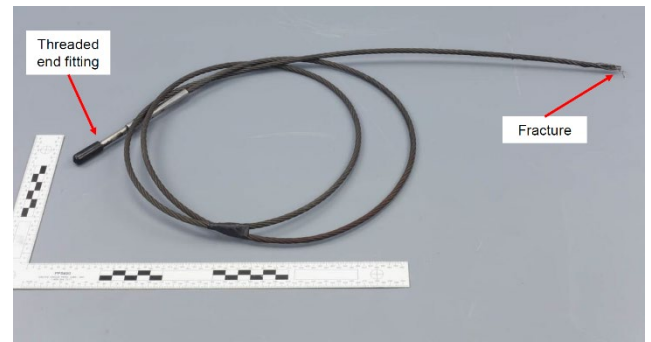
Við rannsókn á kaplinum kom í ljós að hann brotnaði (slitnaði) 1.945 mm frá enda og var það vegna slits á kaplinum. Ummerki sýndu að slit voru að finna á ytra og innra byrði kapalsins. Slit á kaplinum að utan stafaði af snertingu kapalsins við aðra hluti svo sem kapalhjól (trissu). Innra slit sem sást við brotstað er afleiðing hreyfingar milli aðliggjandi víra innan kapalsins meðan á notkun stendur.

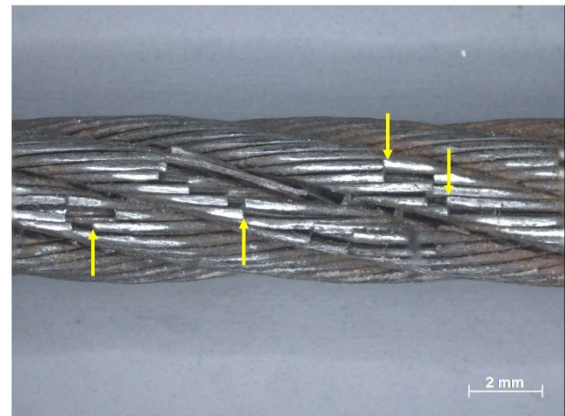
Smurning gegnir mikilvægu hlutverki við að draga úr slitum á kaplinum og dregur þannig úr úr núningi milli kapalsins og kapalhjóls (trissu) og einnig með því að stöðva þurrkun á innri smurningu kapalsins sem notuð er við framleiðslu hans.

Ófullnægjandi smurning í hefðbundnu viðhaldi getur leitt til slits á ytra yfirborði kapalsins og leitt til þess að innri smurning hans þornar.

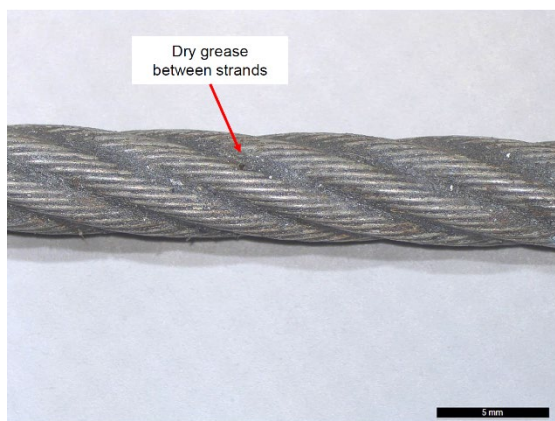
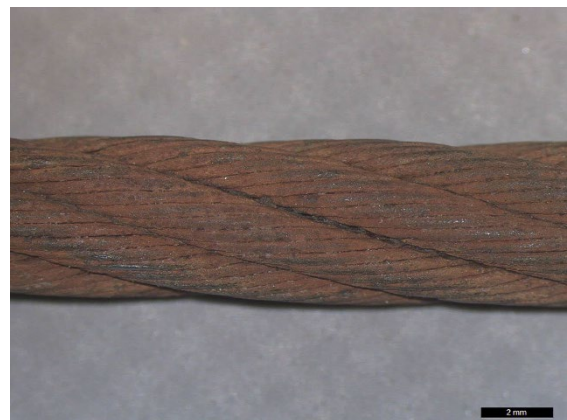
Við rannsókn á kaplinum sást tíu aðskilin slitsvæði ásamt tveimur svæðum þar sem slit voru að finna á einstaka vírum hans.

Þá voru að finna svæði með tæringu, sem bendir til þess að viðhald og/eða skoðun strengsins hafi ekki verið fullnægjandi.

Í þessu atviki hafði kapall fyrir hallastýri slitnað og var því einnig skipt um þá og nýrri gerð kapla tekin í notkun hjá flugrekandanum.
