Skýrsla um banaslys í umferðinni

Mál nr.: **2018-222U029**

Staðsetning: **Þjóðvegur 1 við Núpsvötn**

Atvik: **Útafakstur**

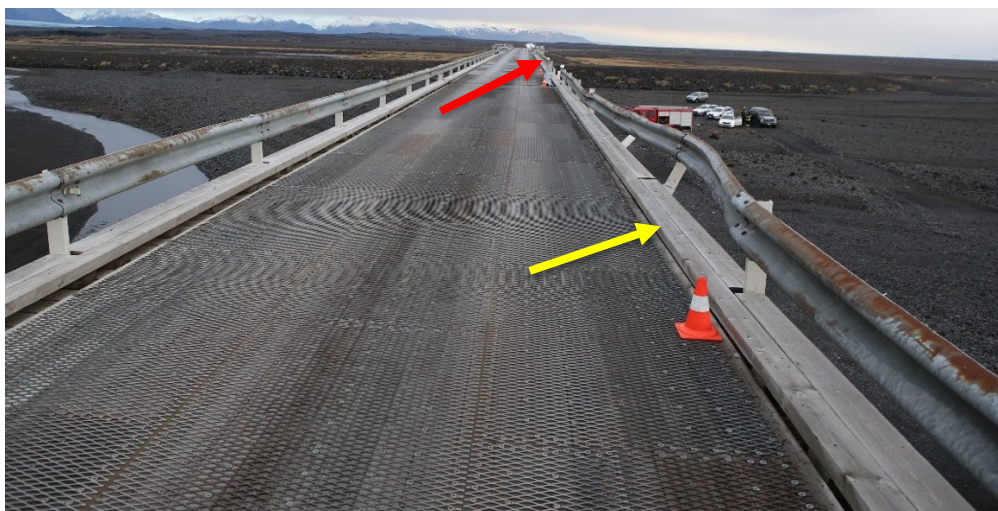
Ummerki á vettvangi bentu til þess að bifreiðinni hefði verið ekið í austurátt á brúnni yfir Núpsvötn. Á miðri brúnni hafði hún rekist utan í vegriðið hægra megin og farið upp á það að hluta til. Við þensluraufar í brúnni er bil í vegriðinu og þar losnaði vegriðið frá brúnni með þeim afleiðingum að bifreiðin fór út af henni hægra megin miðað við akstursstefnu.

Mynd 1: Mynd frá lögreglu sem sýnir brúna. Gul ör vísar á þann stað þar sem bifreiðin lendir fyrst utan í vegriðinu og rauð ör sýnir hvar bifreiðin fór að endingu út af brúnni.
