RANNSÓKNARNEFND FLUGSLYSA

SKÝRSLA ÚM FLUGSLYS.

TF - ROM

Skýrsla um flugvélina TF-ROM, sem fórst við
þverárvötn á Tvíðægru, 27. maí 1981.

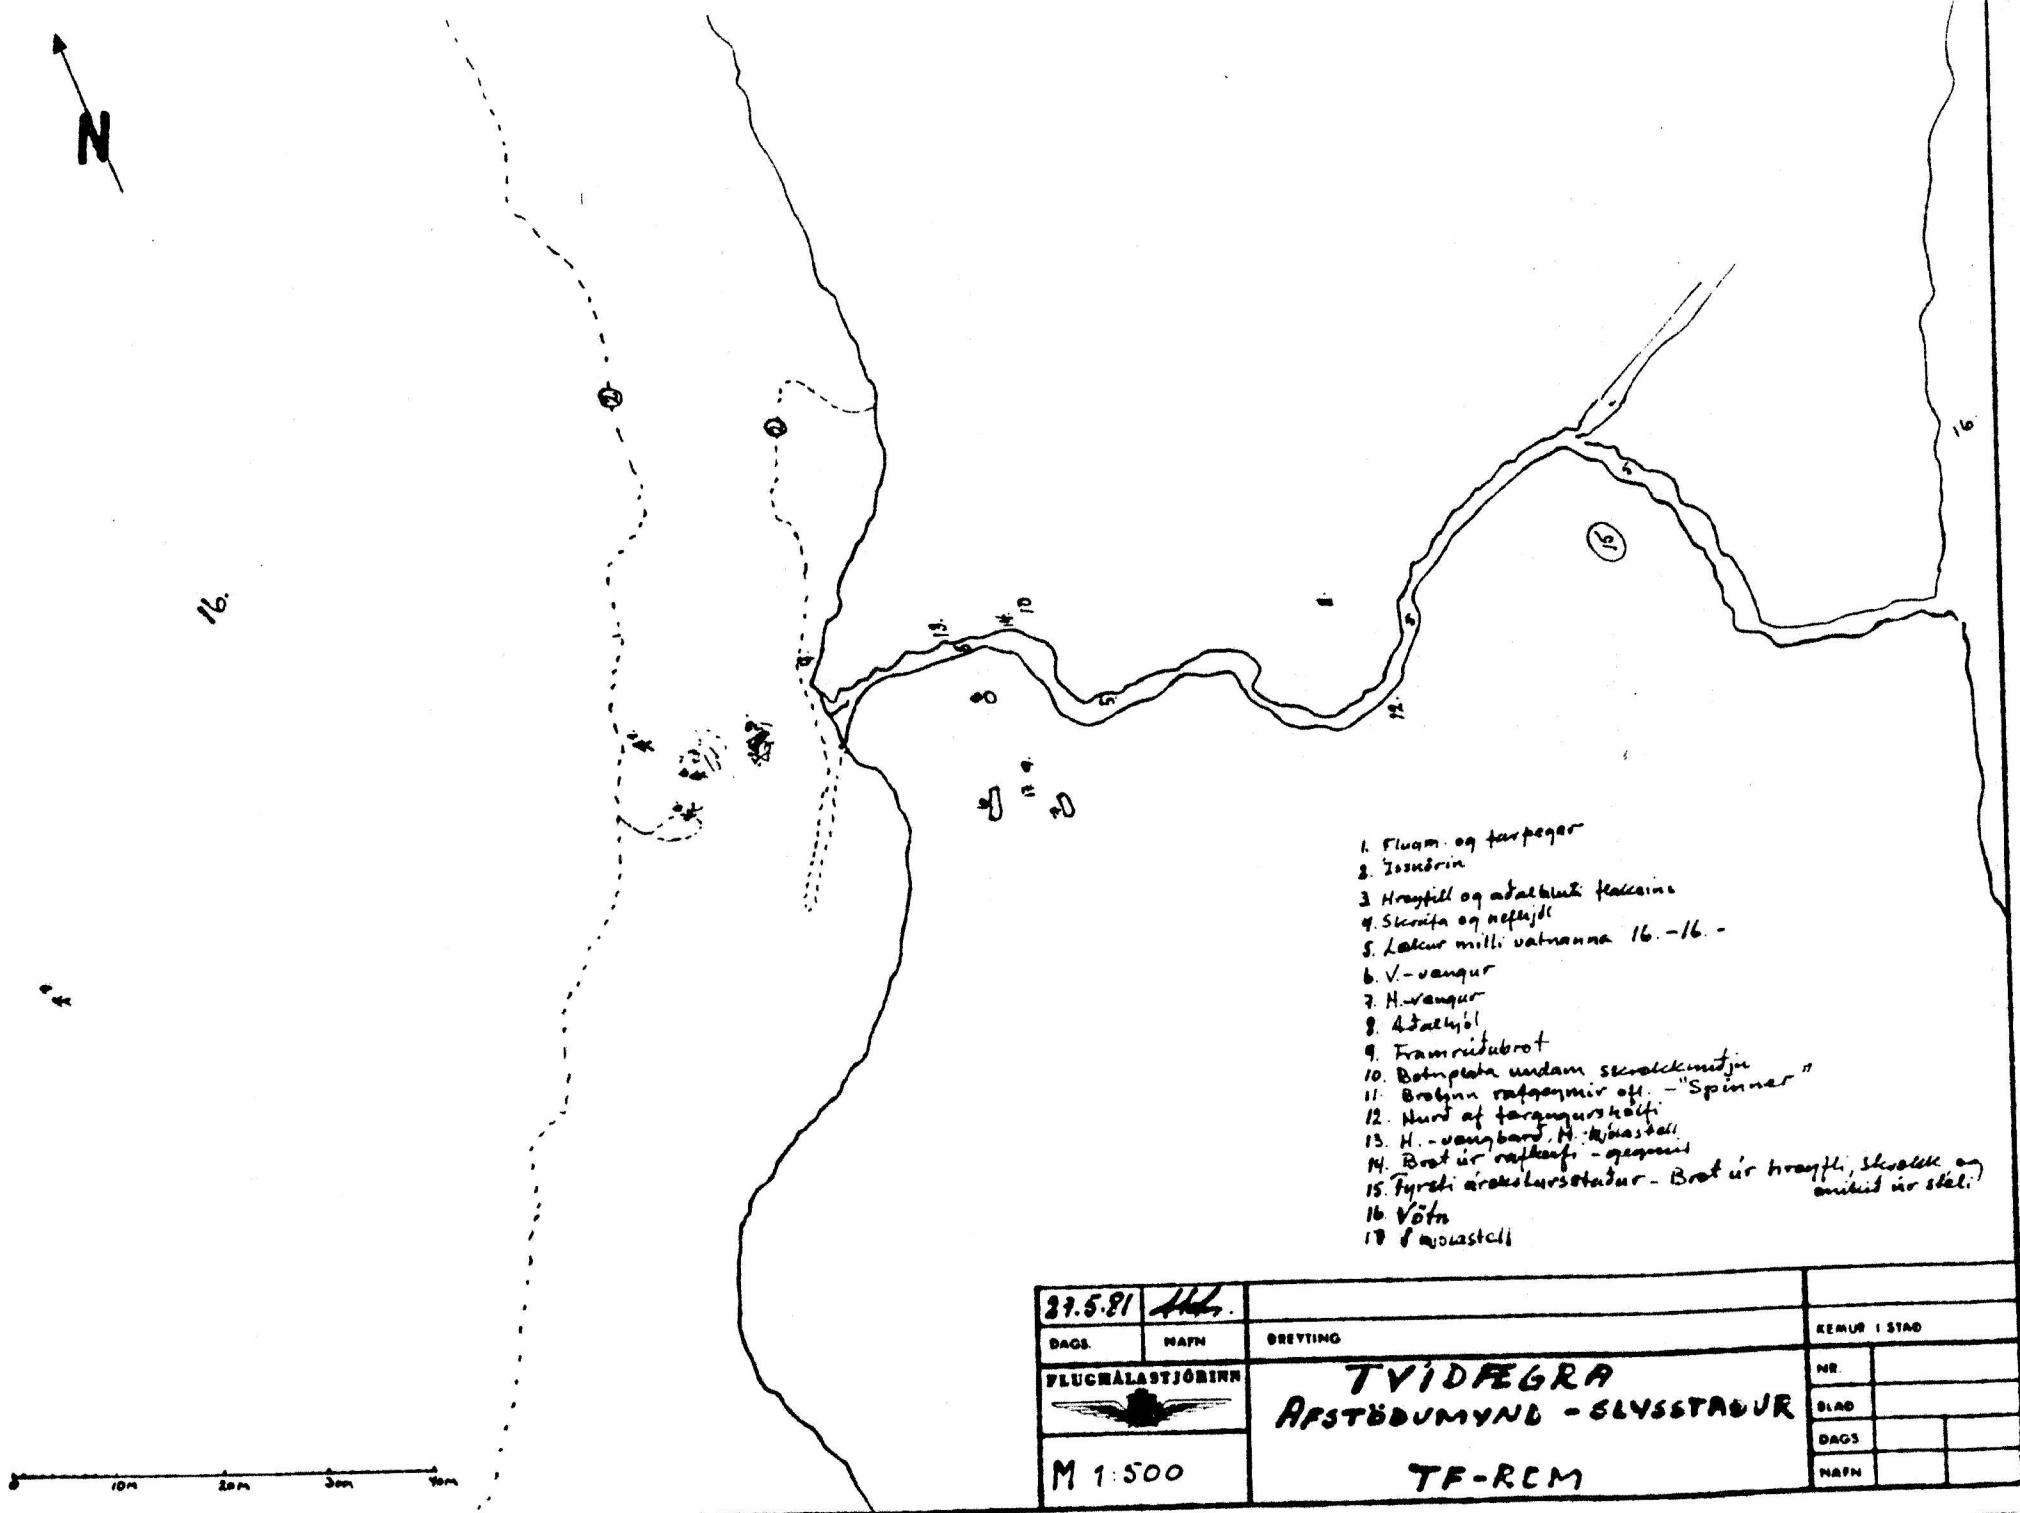
TVÍDFEGRA
Afstöðumynd - Slysstráður
TF-RCM

Flak flugvélarinnar fannst við austurbakka vatns við Þverárvatn (staðsetn. N $64^{\circ} 50' 9''$ V $21^{\circ} 00' 6''$). Við nánari athugun kom í ljós að ferill flugvélarinnar eftir fyrstu snertingu við jörðu, var 270° misvísandi. Fjarlægð frá fyrsta árekstursstað, að þeim stað, sem meginhluti vélarinnar nam staðar, mældist um 100 metrar. Flakið var mjög brotið og illa farið. Lítið, sem ekkert jarðrask var að sjá eftir árekstur og feril vélarinnar, þar sem landið hefur að mestu leyti verið hulið snjó og hjarni, þegar slysið varð. Þó mátti greina bælingu, þar sem vélin skall til jarðar og fundust þar ýmsir hlutir, s.s. þung jafnvægislóð úr stýrum, brot úr hreyfli, svo og léttari hlutir úr stéhlhulta vélarinnar. U.p.b. 60 metra frá árekstursstað lágu báðir vængir með stuttu millibili vinstra megin brotferils, lítið skaddaðir að neðan og virðast hafa brotnað uppá við við árekstur. Þar nálægt lágu aðalhjól og framrúðubrot. Um 40 metra þar frá lá það, sem eftir var skrokks og hreyfils. Rétt þar vestan við fundust lík 3ja manna og lík eins u.p.b. 50 metra út í vatninu. Loftskrúfa vélarinnar hafði brotnað af um sveifarás og lá nálægt flakinu.
