# SKÝRSLA UM FLUGSLYS

Skrásetningarmerki: TF-SMS

Tegund: Rans S-10 Sakota.

14. júlí 2000.

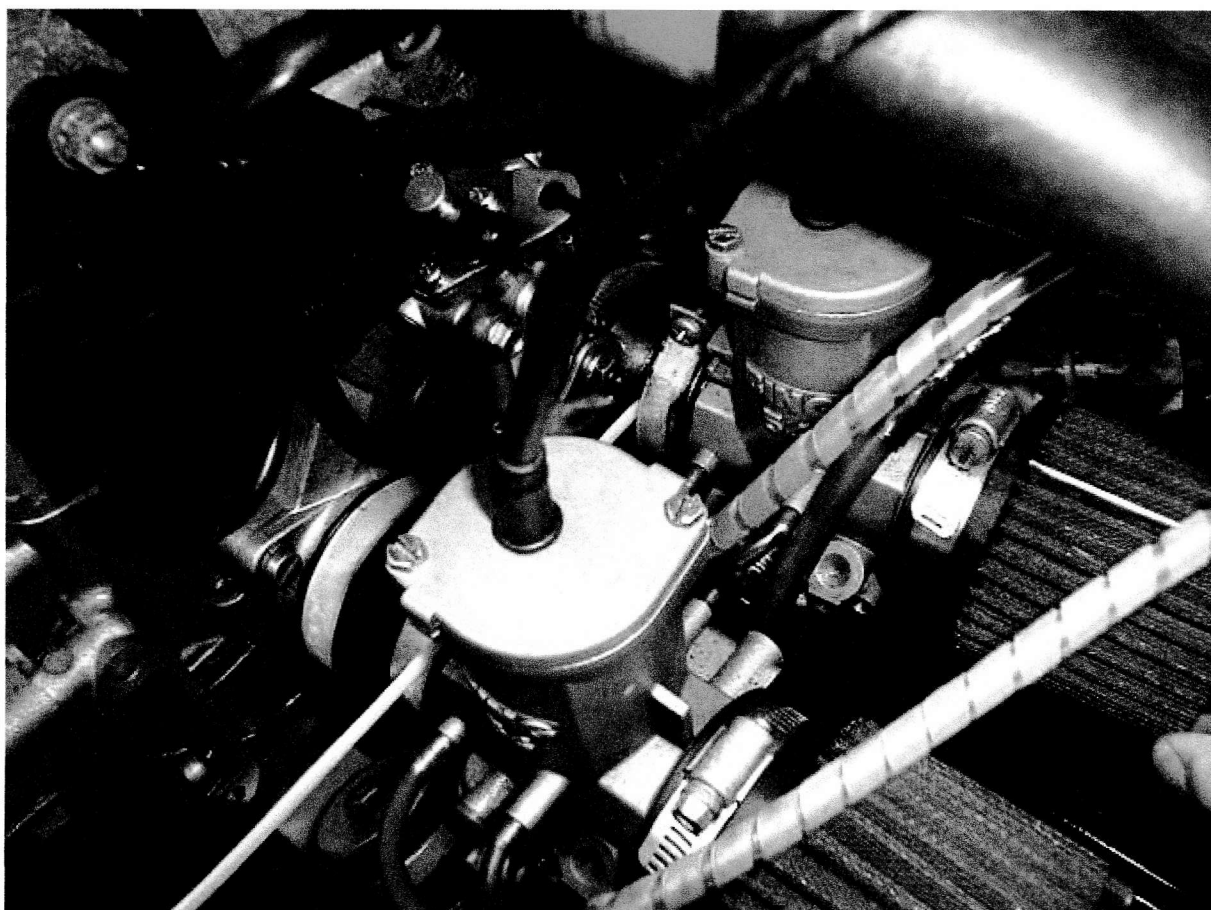
5.1 Ljósmynd af viðkomandi blöndungshosu.

Við skoðun RNF kom í ljós, að rífa hafði myndast á aftari blöndungshosunni, eða í kverkinni þar sem stækunin hefst á bak við hosuklemmuna utan um stútinn á blöndungnum. Ekki var auðvelt að finna rífunu án þess að fjarlægja hosuklemmuna eða nota þreifara.

Þegar hreyfillinn er í gangi, reynir nokkuð á hosurnar og rífan virðist hafa myndast vegna álags-þreytu.

Fram kom, að skilyrði voru hagstæð til snertilendingarinnar og að allt var með felldu, þar til hreyfillinn missti skyndilega afl í flugtakinu. Nokkuð öruggt má telja, að orsök þess var sú að rífan á blöndungshosunni opnaðist, en þá varð skyndilega greið leið fyrir loft utan frá, inn í blöndustrauðinn, með þeim afleiðingum að blandan þyntist og hreyfillinn missti afl. Flugmaðurinn átti engra annara kosta völ en að lenda aftur, en brautin sem framundan var, næði þá ekki til þess að stöðva flugvélin sem rann út af endanum.

Strikið bendir á sprunguna við hosuklemmu blöndungsins fjæ á myndinni.

4.1 Kynni eigendum/notendum svo og viðkomandi flugvirkjum og viðhaldsaðilum flugvéla og hreyfilknúinna fisa, sem nota hreyfla með sama fyrirkomulag á blöndungum, niðurstöður rannsóknar þessa slyss.

4.2 Gefi út eða setji viðhaldslýsingu, sem miðar að því að finna bilun svo sem þarna varð og þar með að hindra að atvik sem þetta geti orðið aftur.
