SKÝRSLA UM FLUGSLYS

M-04902/AIG-17

**TF-ABJ
Pitts S1S
Við Akureyrarflugvöll
3. júlí 2002**

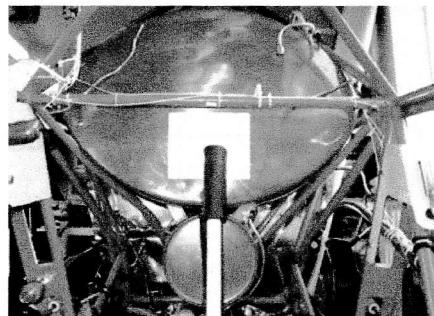
Mynd 1, eldsneytistankar

Í flugvélinni eru tveir sam tengdir eldsneytistankar, annarsvegar aðaltankur og hinsvegar líttill safntankur með eldsneytisforða fyrir flug á hvolfi. Á mynd 1 má sjá aðaltankinn fyrir ofan safntankinn en utan um tankana er grind flugvélarinnar. Á myndinni má einnig sjá stýrisstöng flugvélarinnar.

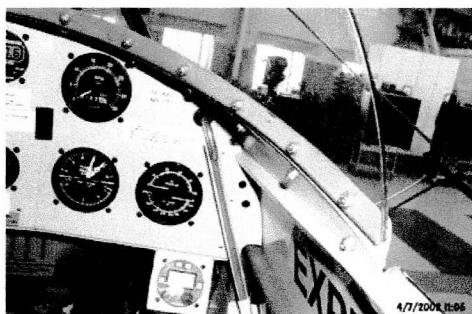
Mynd 2. eldsneytismælir

Eldsneytismælir flugvélarinnar er gegnsæ plastslanga, staðsett þannig að flugmaður geti fylgst með hæð yfirborðs eldsneytis í aðaltanki flugvélarinnar (sjá slöngu (hæðarglas) á mynd 2). Slíkur búnaður er algengur í listflugvélum á Íslandi og er hann meðal annars í flugvél sem flugmaðurinn á og þekkir vel.

Að sögn eiganda TF-ABJ var eldsneytismælirinn óáreiðanlegur og sýndi ekki það magn sem var á tönkum hennar. Hann notaði því ávallt stiku („dip stick“) sem staðsett var í geymsluhólfum fyrir aftan flugmannssætið til að mæla eldsneytismagn fyrir hvert flug.

Við rannsóknina var rennsli tankanna tímamælt með því að tengja gegnsæja slöngu með svipuðum hætti og eldsneytismælir flugvélarinnar var tengdur. Kom þá fram óáreiðanleiki á eldsneytismælinum sem meðal annars má rekja til þess að hann var tengdur frá efri hluta aðaltanksins til neðri hluta safntanksins.

Við rannsókn á því hvernig eldsneytismælirinn var tengdur kom jafnframt í ljós að gegnsæja plastslangan var lögð þannig að lykkjur voru á leið hennar og er því líklegt að rennslislás hafi myndast og hafi mælirinn því ekki gefið rétta mynd af yfirborði eldsneytis í tönkum flugvélarinnar.

Í prófunaráætlunum heimasmíðaðra loftfara verði gert ráð fyrir að eldsneytismælar séu sérstaklega prófaðir og áreiðanleiki þeirra staðfestur. Hið sama gildi þegar meiriháttar breytingar eru gerðar á eldsneytiskerfi heimasmíðaðra loftfara eftir útgáfu lofhæfiskírteinis

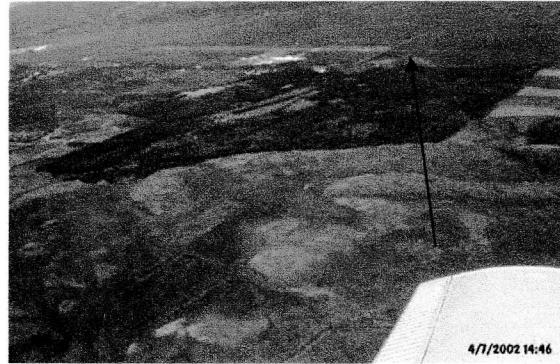
Flugvél var í um það bil 1.800 feta hæð þegar hreyfillinn missti afl (sjá mynd 3). Flugmaðurinn stefndi loftfarinu þá í átt að flugvellinum og hélt þeiri stefnu þar til flugvélin kom niður um það bil 190 metra frá syðri brautarenda (sjá afstöðumynd í viðauka). Yfirborð jarðar þar sem flugvélin kom niður var mjúkt þúfukennt gras. Ummerki báru með sér að fallhorn flugvélarinnar hafi verið mikið og samkvæmt frásögn flugmannsins var hún á um það bil 90 mílna hraða allt frá því að hreyfillinn missti afl og þar til hún brotlenti.

Mynd 3, mynd tekin í grennd við þann stað sem hreyfill missti afl, örín bendir á slysstað

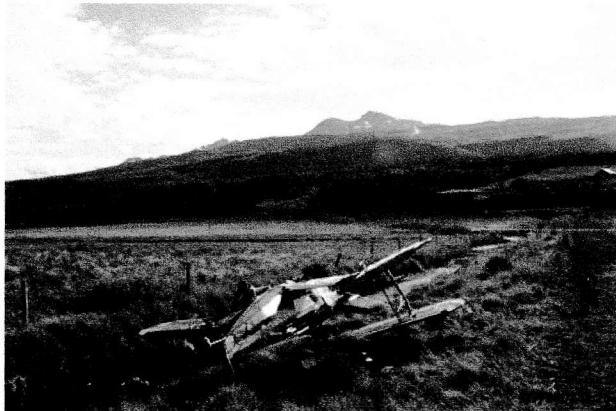
Mynd 4, slysstaður

Eftir fyrstu snertingu við jörð kastaðist flugvélin áfram og á girðingarstreng sem lá meðfram skurði í um það bil eins metra hæð frá jörðu. Hægri vængur flugvélarinnar krækti í strenginn en flugvélin kastaðist áfram og yfir skurðinn þar sem hún hafnaði á hvolfi á skurðbrúninni (sjá mynd 4). Greinileg ummerki voru eftir vinstra aðalhjól flugvélarinnar sem skall í bakkanum. Líklegt er að girðingarstrengurinn hafi dregið eitthvað úr árekstrarhraða áður en vinstra hjól flugvélarinnar skall í bakkanum.

Flugvélin skemmdist mikið. Loftskrúfan bognaði talsvert en engar skemmdir var að sjá á hreyflinum.

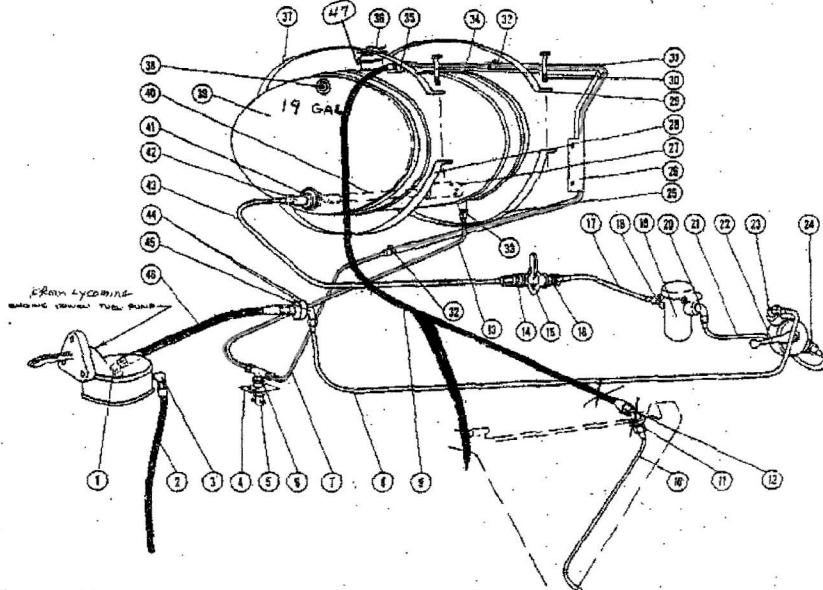
VIÐAUKI 2 - HÖNNUN ELDSNEYTISKERFIS

Samkvæmt upplýsingum frá hönnuði flugvélarinnar (Aviat inc) er safntankurinn ekki hluti af hönnun hennar heldur breyting sem sumir eigendur gera til að bæta eiginleika flugvélarinnar við ákveðnar listflugsæfingar. Í hönnun flugvélarinnar er því gert ráð fyrir einum tanki og er eldsneytismælirinn þá tengdur úr efri hluta hans, um mælaborðið og til neðri hluta hans. Í viðauka 2 má sjá teikningu framleiðanda af eldsneytiskerfinu.

Myndin sýnir eldsneytiskerfið á Pitts S1S eins og það er hannað af framleiðanda flugvélarinnar. Á myndinni má sjá eldsneytismælinn merktan með rauðu
