SKÝRSLA UM FLUGSLYS

M-05502/AIG-19

Skrásetning: TF-SMS
Tegund: Rans S10 Sakoda
Staður: Keflavíkurflugvelli
Dagsetning: 29. júlí 2002

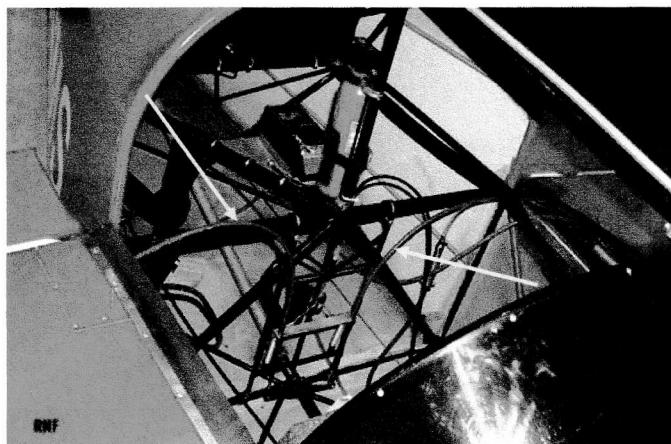
Við vettvangsrannsókn kom í ljós að stýristaumar hallastýra flugvélarinnar voru öfugt tengdir við stýrisstöng hennar þannig að hallastýrin hreyfðust öfugt. Þegar stýrisstönginni var beitt til vinstri hallaði flugvélun til hægri.

Kvöldið fyrir slysið setti eigandinn flugvélina aftur saman með hjálp aðstoðarmanns. Eigandinn tengdi meðal annars stýristauma fyrir hallastýri og á myndinni hér að neðan má sjá hvernig þeir voru tengdir fyrir slysið. Á myndinni benda gular örvar á stýristaumana sem báðir eru rauðir. Þegar stýristaumarnir eru rétt tengdir þá víxlast taumarnir þannig að stýristaumurinn fyrir hægra hallastýrið tengist vinstra megin við stýrisstöngina en stýristaumurinn fyrir vinstra stýrið tengist hægra megin.

Stýristaumar fyrir hallastýri voru ranglega tengdir og virkuðu hallastýri því öfugt miðað við beitingu stýris. Flugmaðurinn prófaði virkni hallastýranna með því að fylgjast með svörum þeirra um leið og hann beitti stýrisstönginni en áttáði sig ekki á að virkni var öfug. Í ársskoðun voru stýristaumar, að sögn eiganda, tengdir með sama hætti.

Að mati RNF verða tengingar á stýristaumum að vera þannig útbúnar að greinilegt sé hvor stýristaumurinn á að tengjast á hvorn stað, t.d. með litamerkingu eða að ekki sé mögulegt að tengja ranglega. Þess ber að geta að eigandi hefur nú litað stýristaumana svo ekki leiki vafi á hvað eigi saman. Þá er það mat RNF að þegar átt er við tengingar helstu stjórntækja heimasmíðaðra flugvéla skuli viðhaft tvöfalt eftirlit við skoðun á samsetningu.

1. Settar verði verlagsreglur um tvískoðun í kjölfar viðhalds eða samsetningar á stjórntækjum heimasmíðaðra loftfara.
2. Merkingar verði settar við tengingar á stýrtaumum stjórnflata heimasmíðaðra loftfara sem auðkenni rétta tengingu
