## Skýrsla um banaslys í umferðinni

Mál nr.: **2021-005U002**

Staðsetning: **Örlygshafnarvegur við Látravík**

Atvik: **Útafkeyrsla og velta**

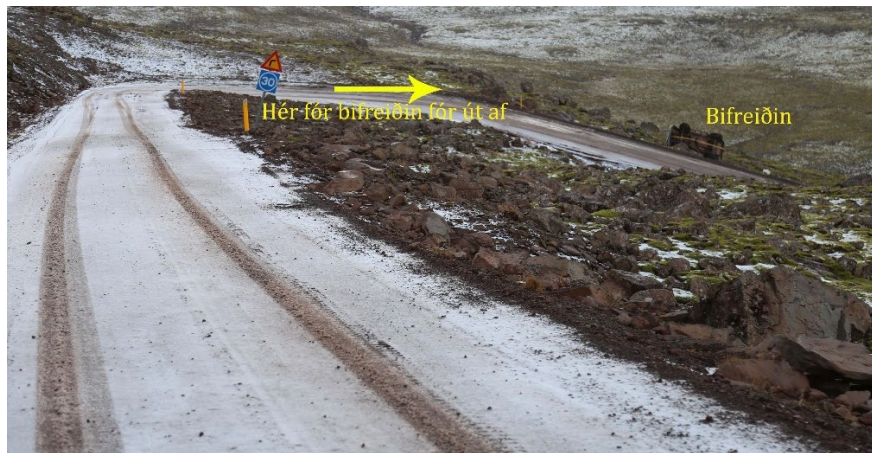
Vegurinn liggur niður á við inn eftir fjallshlíð. Neðarlega í hlíðinni er tæplega 180 gráðu beygja og liggur vegurinn síðan út hlíðina. Bifreiðin hafnaði fyrir neðan veginn. Af ummerkjum að dæma fór bifreiðin út af veginum í beygjunni í stefnu beint niður fjallshlíðina, yfir grjót og valt. Sennilega hefur hún oltið fyrst á vinstri hlið, yfir á toppinn og endað á hægri hlið.

**Mynd 1: Mynd af slysavettvangi. Bifreiðin sést fyrir neðan veginn hægra megin á myndinni (mynd frá lögreglunni).**

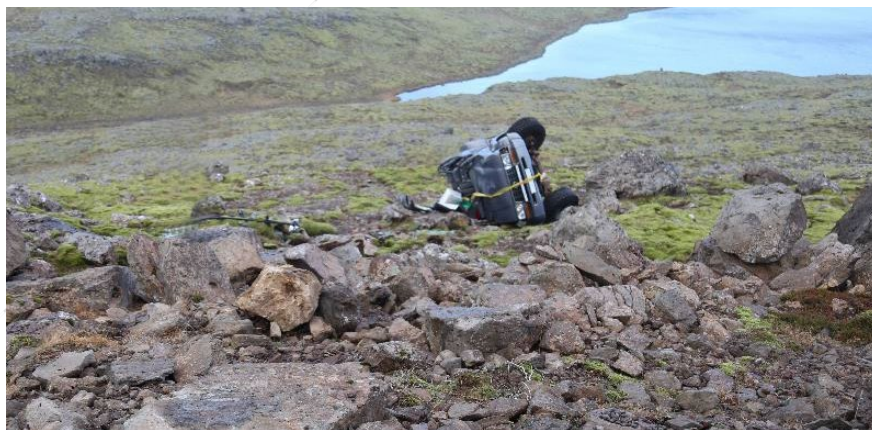
**Mynd 2: Mynd af slysavettvangi. Séð frá veginum, af þeim stað sem bifreiðin fór út af. Búið var að klippa toppinn af (mynd frá lögreglunni).**

Ökumaðurinn var einn í bifreiðinni. Hann hlaut höfuð- og brjóstholsáverka. Dánarorsök var ofkæling. Þegar hann fannst var hann ekki spenntur í öryggisbelti. Rannsókn á bifreiðinni leiddi í ljós að öryggisbelti ökumanns var klemmt fast upp við hliðarpóstinn (B póstin) og miðað við stöðu beltisins var það inndregið og því ekki í notkun þegar slysið varð.

Ökumaðurinn sem lést var ekki spenntur í öryggisbelti. Nefndin telur mögulegt að hann hefði lifað slysið af hefði hann verið spenntur í öryggisbelti. Rannsóknarnefnd samgönguslysa telur mikilvægt að brýna fyrir öikumönnum og farþegum að nota ávallt öryggisbelti, hvort sem verið er að fara styttri eða lengri vegalengdir. Vanhöld á notkun öryggisbelta eru ein helsta orsök banaslysa í umferðinni.

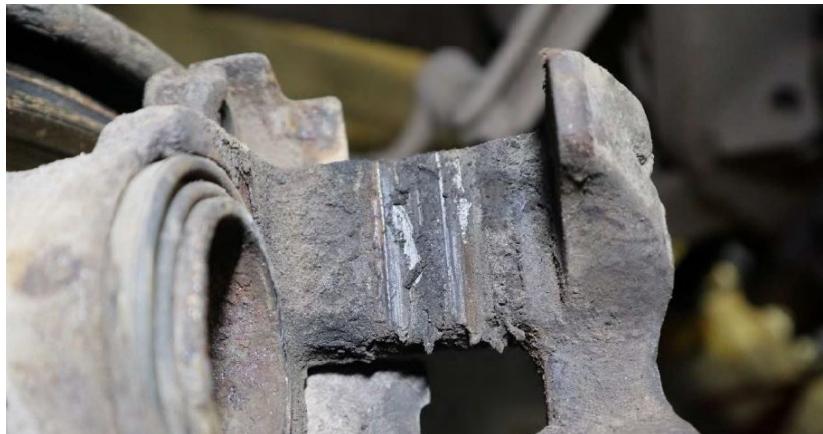
Bifreiðin var tekin til bíltæknirannsóknar eftir slysið. Ummerki voru eftir nýlega viðgerð á hendlum bifreiðarinnar en skipt hafði verið um alla diska, klossa og þrjár hemladælur af fjórum. Gúmmí vantaði á færslupinna fyrir hemladælu hægra megin að aftan og var sætisopið fyrir pinnan orðið slitnið, dælan skrölti því í festum sínum. Samkvæmt viðgerðaraðila átti að kalla bifreiðina aftur inn á verkstæði þegar varahlutir bærust, til þess að laga þetta atriði. Merki voru um að hemladiskur hægra megin að aftan hefði komið við bæði hemladæluna og dæluhaldarann. Þegar bifreiðinni var breytt á sínum tíma þurfti að færa hemlabúnaðinn til svo hægt væri að koma fyrir nýjum felgum. Þessi færsla kallaði á að renna þurfti 3 mm af þvermáli diskanna. Líkur eru á að færsla dællunnar hægra megin hafi verið of mikil og því hafi diskarnir sorfið dæluna og dælufestinguna. Einnig voru ummerki um að hemladiskurinn hafi ofhitnað, sennilega vegna þess að búnaðurinn passaði ekki saman. Hitaummerkin voru ekki mikil og engin á klossunum. Samkvæmt niðurstöðum bíltæknirannsóknar var hemlageta bifreiðarinnar fullnægjandi og ósennilegt að þessi atriði hafi orsakað slysið.

**Mynd 3: Hemladælan hægra megin að aftan. Ummerki eru um að hemladiskurinn hafi sorfið hemladæluna.**

Mikilvægt er að ástand ökutækja í umferð sé gott svo öikumenn geti brugðist við óvæntum hættum og stýrt þeim örugglega um vegi landsins og komist hjá slysum. Viðgerð sem hafði farið fram á hemlabúnaði bifreiðarinnar var ófullnægjandi. Beinir nefndin því til eigenda ökutækja og þeirra sem sjá um viðhald þeirra að ökutæki sem er með ófullnægjandi hemla eða annan mikilvægan stjórnþúnað séu ekki í umferð fyrr en fullnægjandi viðgerð hefur farið fram.
