**Nr. 21-107 S 070 Vestmannaey VE 54*****Vélavana og eldur í vélarúmi***

Skipaskr.nr. 2954  
IMO 9844681  
Útgerð: Bergur-Huginn ehf.  
Smíðaður: Noregi, 2018, stál  
Stærð: 611 BT  
Mesta lengd: 28,93 m Skráð lengd: 26,55 m  
Breidd: 12 m Dýpt: 6,6 m  
Vél: YANMAR, 2018, 2 x 292 kW  
Fjöldi skipverja: 12

***Atvikalýsing:***

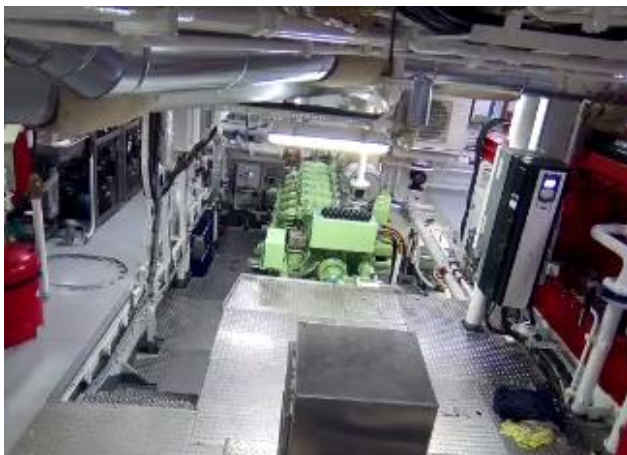
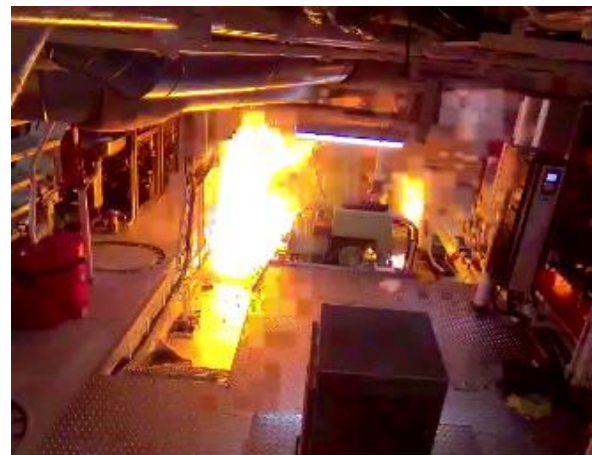
Um kl. 15:00 var trollið tekið um borð og stefnan tekin á Norðfjörð til löndunar. Um kl. 15:40 urðu skipverjar varir við högg frá vélarúminu. Við skoðun kom í ljós að mikill eldur logaði í bakborðs aðalvél. Öllum loftinntökum fyrir vélarúmið var lokað og einnig fyrir eldsneytisloka frá daghylki. Slökkvikerfi vélarúms (Novetec) var ræst og við það slökknaði eldurinn. Bergey VE 144 dró Vestmannaey til hafnar á Neskaupstað.

*Myndir úr myndavélakerfi fyrir brunann og eftir að eldurinn braust út.*

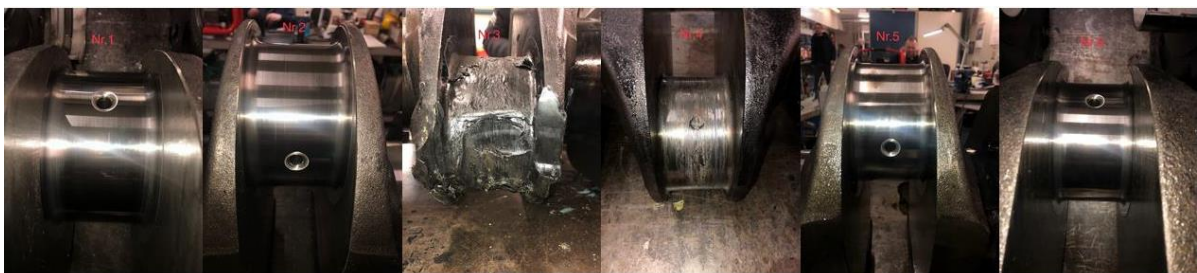
- að vélarúmið var mannlaust þegar eldurinn braust út;
- að tvær aðalvélar voru í skipinu báðar af gerðinni Yanmar 6EY17W;
- að samkvæmt vélstjórunum hefði síðustu 4 til 5 mánuði smurþrýstingur á bakborðs aðalvél verið að lækka en hann átti að vera milli 5 og 6 bör og var kominn niður í 3,4 bör. Á þessu tímabili var búið að skipta um smursúr, smurolúdælu og víxla smurstillilokum milli aðalvéla. Vélin hafði verið opnuð og smurolúdælan keyrð án þess að finna skýringu á þessu þrýstingsfalli;
- að við skoðun hafði stimpilstöng á strokk nr. 3 brotið sig út úr blokkinni báðum megin og sveifarásinn var illa úrbræddur á flestum höfuð- og sveifarlegum;

*Sveifarásinn og vélarblokkin eftir sundurtekt*

Nefndin telur orsök atviksins vera þá að aukarýmd hefur verið í smurrás vélarinnar þar sem smurþrýstingurinn var fallandi sem endaði með úrbræðslu og vélarniðurbroti. Við fallandi smurþrýsting, án skýringar, hefði verið tímabært að framkvæma upptekt á vélinni.

RNSA bendir á að fara yfir vinnufyrirkomulag um borð í skipinu þannig að hægt sé að sinna nauðsynlegu eftirliti með vélbúnaði og viðhaldi á honum.
