Nr. 22 - 006 S 005 Milla ST 38***Skipverji fellur frá borði og drukknar***

Skipaskr.nr. 6361
Útgerð: Gamli PI ehf.
Smíðaður: Mótun, 1981, trefjaplast.
Stærð: 4,77 BT.
Mesta lengd: 7,90 m Skráð lengd: 7,88 m
Breidd: 2,48 m Dýpt: 1,32 m
Vél: Volvo Penta 119 kW, 1998.
Fjöldi skipverja: 1

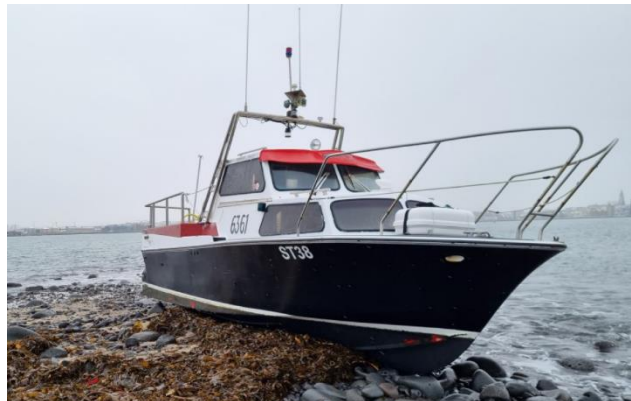
Mynd 1 Milla ST 38 á strandstað

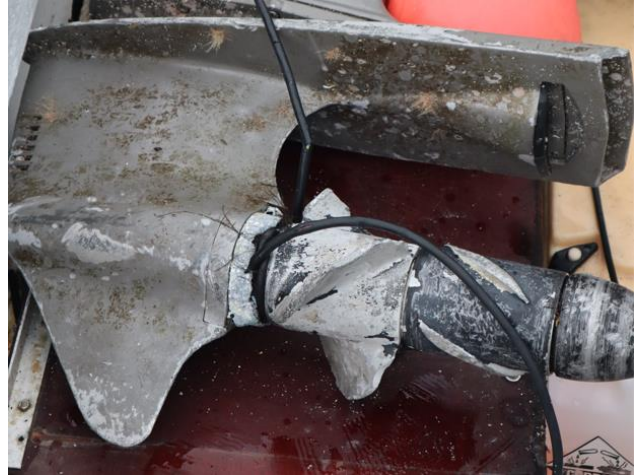
- Við skoðun á strandstað kom í ljós að straumur var á rafkerfi bátsins en vél var ekki í gangi. Eldsneytisgjöf var lítillaga í áframstöðu og samankúplað.
- Hældrifið var brotið undan bátnum og lá undir honum stjórnborðsmegin á strandstað. Skrúfublöðin voru brotin af skrúfuháusnum og landtengikapall bátsins vafinn um skrúfuna (*sjá mynd 2*).
- Skipverjinn tilkynnti ekki brottför til Vaktstöðvar siglinga (VSS).
- Báturinn kom ekki inn í ferilvöktun hjá VSS þar sem ekki var kveikt á sjálfvirka staðsetningarbúnaðinum (AIS).

Mynd 2 Hældrifið og skrúfa
