**Nr. 22-016 S 012 Kobbi Láka****Sekkur við bryggju**

Skipaskr.nr. 7738  
 Utgerð: Slysavarnardeildin Hjálp  
 Smíðaður: Noregur, 1998, ál.  
 Stærð: 8,14 BT.  
 Mesta lengd: 9,55 m Skráð lengd: 8,79 m  
 Breidd: 3,40 m Dýpt: 1,23 m  
 Vél: Yanmar, 280,0 kw, 2004.  
 Fjöldi skipverja: 0

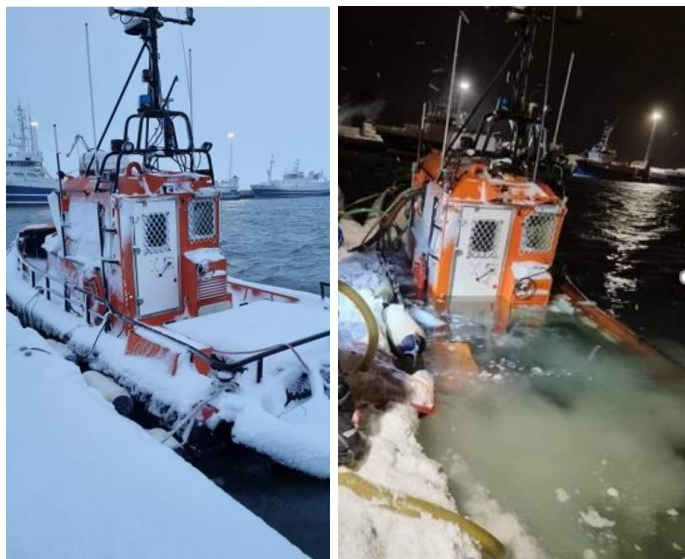
Myndir fyrir og eftir atvikið.

- Ísinn í höfninni lá í og undir spjaldlokunni og var talið að mikil hreyfing hafi komið á ísinn þegar skip var að athafna sig í höfninni og við það hafi öxulþéttið skemmst.
- Öxulþéttið var undir sjávarmáli á skut /bygðingi bátsins sem er partur af sjódæludrifi.

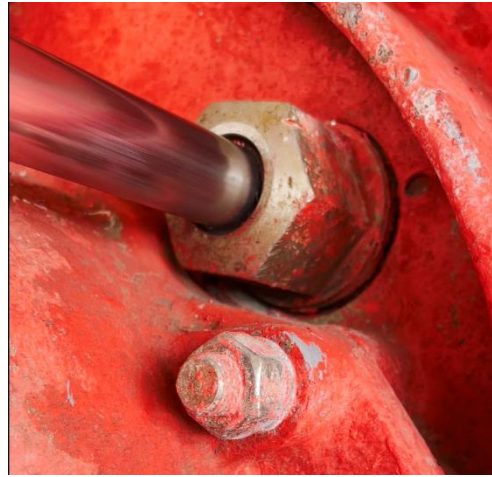
- Báturinn var með tvær vélar og tvö sjódæludrif (*jet-drif*).
- Leki kom að bátnum um stjórnborðsdæludrif við öxulþétti á öxli sem stýrði spjaldloku fyrir afturábak keyrslu.
- Báturinn var með tvær lensidælur og landtengdur.
- Mikill ís var í höfninni þar sem ferskvatn rennur í hana.

*Myndin sýnir öxulþéttið þar sem lekinn var*

Orsök atviksins var mikill ís í höfninni sem var tilkominn vegna mikils ferskvatns sem rennur jafnan í hana.
