**Nr. 2022-061 S 043 Baldvin Njálsson GK 400****Skipverji slasast**

Skipaskr.nr. 2992 IMO nr. 9894210  
Smíðaður: Vigo Spáni 2021 stál  
Stærð: 2880 BT  
Mesta lengd: 66.16 m Skráð lengd: 61.32 m  
Breidd: 16 m Dýpt: 9.38 m  
Vél: Wärtsilä 2999 kW, 2020  
Fjöldi skipverja: 26

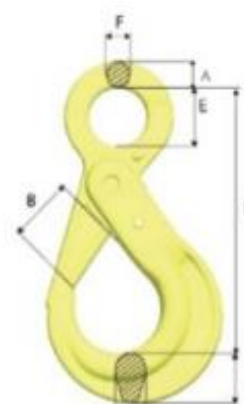
Mynd 1 öryggiskrókur  
Gunnebo BK20

- Krókurinn sem slóst í skipverjann er öryggiskrókur af gerðinni Gunnebo (sjá mynd 1) en hann er 9 kg að þyngd.
- Á myndbandsupptökum sést að slasaði fékk krókinn í bringuna, féll fram fyrir sig og lenti með andlitið á þilfarinu.

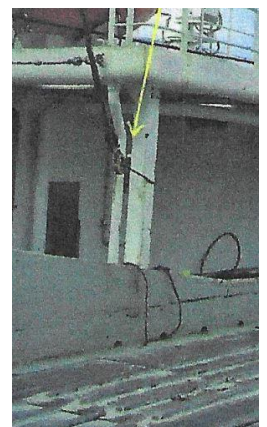
Mynd 2 gilskrókur

- Krókurinn var festur í spotta sem festur var í burðarsúlu undir bátapilfari en ofan á togþilfari (sjá mynd 2).

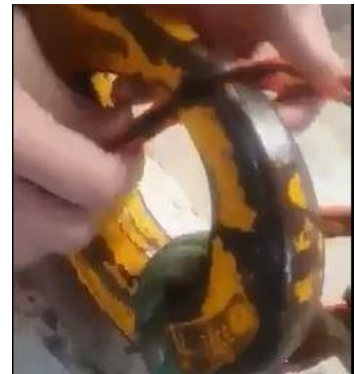
Mynd 3 öryggiskrókur

- Ástæða þess að gilsinn var festur í slíkan spotta til öryggis ef einhver hífði óvart í gilsinn þá slitnaði spottinn við lítið átak og ylli minni hættu.
- Við skoðun kom í ljós að krókurinn gat opnast um nokkra mm áður en öryggisfjöðrin tók við (sjá mynd 3).
- Strax eftir slysið var gilskrókurinn festur í svera stroffu til að koma í veg fyrir að hún gæti dregist út um glufuna á króknum. Sverari stroffan var síðan tengd með grennri spotta í burðarsúluna.
- Um borð í skipinu er öryggisnefnd, skriflegar verklagsreglur og gert er áhættumat fyrir einstaka verkþætti.
- Rannsakandi skoðaði nýjan samskonar krók og var notaður um borð í skipinu. Ljóst var að hann gæti opnast örlítið og má leiða af því líkum að við slit af völdum notkunar gæti hann opnast meira (sjá mynd 4).

Nefndin ályktar ekki í málinu en hvetur áhafnir til að fylgjast vel með ástandi gilskróka.
