Mál nr.: 21-125 S 081 Masilik

Dagsetning: 16. desember 2021

Atvik: Strand

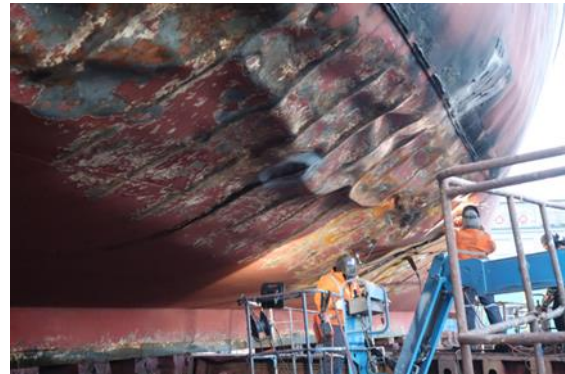
(Mynd 1)

Við skoðun komu í ljós skemmdir á skipinu sjá (mynd 1).

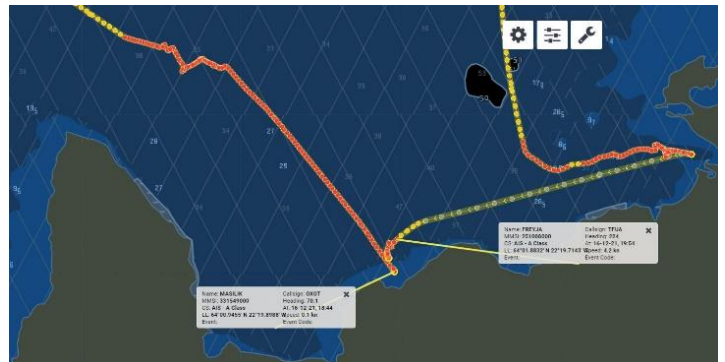
(Mynd Error! No text of specified style in document.2)

- Á tímabilinu 16:02 til kl. 16:24 snerist skipið á lítill ferð.
- Kl. 16:28 var skipið komið á stefnuna 136°rv 3 hnútar. Skipið bætti fljótlega við ferð og sigldi á 3,5 til 3,8 hnúta ferð. Skipið hélt þeirri stefnu +5° þar til það tók niðri í Knarrarnesfjöru u.þ.b. 600 metra frá landi á stað 64°00.944' N 22°19.897' V kl. 18:38 þann 16.12.2021. (mynd 2 ferilvöktun LHG) Það liðu því 24 mínútur frá því að skipið tók niðri og þar til haft var samband við Landhelgisgæslu Íslands.

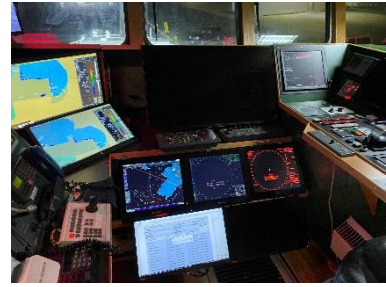
Stjórnþallur (Mynd 5)

- Yfirstýrimaður sagðist ekki hafa verið að fylgjast með dýptarmæli eða ratsjá skipsins. Hann sagðist hafa setið í skipstjórnarstólnum og horft út og ekki áttað sig á hvar hann væri staddur.
- Skipið var vel tækjum búið, dýptarmælar, ratsjár, plotterar og annar siglingabúnaður var í góðu lagi og virkaði eins og til var ætlast Tækin sjást vel úr skipstjórnarstólnum. (Sjá mynd 5)
- Samkvæmt upplýsingum frá Vegagerðinni og Veðurstofu Íslands, eins of sjá má á meðfylgjandi kortum, eru afar litlar líkur á að veður eða straumar hafi haft afgerandi áhrif á stefnu skipsins.

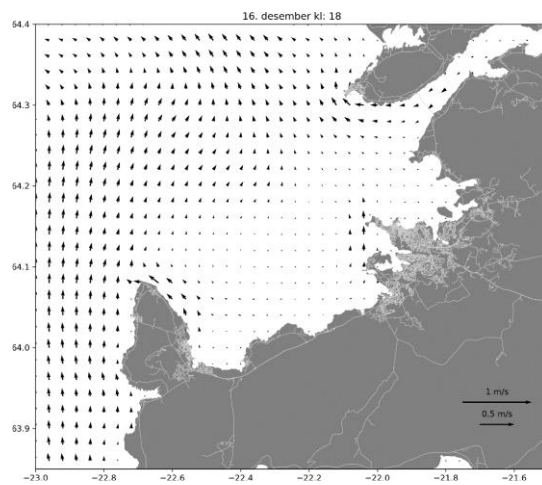
Straumakort (Mynd 3)

Samkvæmt veður og strumakortum kl. 18:00 þann 12. desember 2021 var sunnanátt og straumlítið. Aflandsvindur og straumur í norður ef einhver var.
