### Skýrsla um slys um borð í Barða NK 120

Mál nr.: 22-019 S 015

Dagsetning: 05.03.2022

Atvik: Skipverji slasast þegar snurpuvír slitnar.

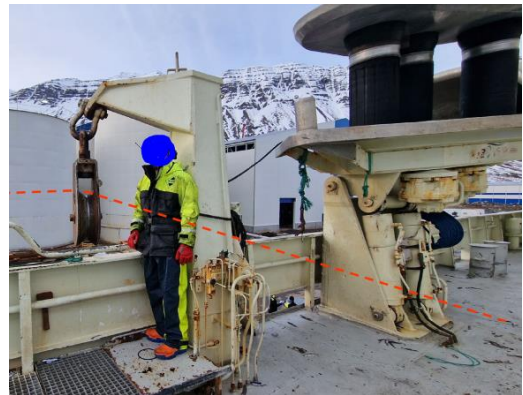
(Mynd 1)

Skipverjinn sem slasaðist stóð við stjórnþæki kraftblakkar skipsins (sjá mynd 1). Eins og sjá má á mynd eru stjórnþækin illa staðsett með tilliti til þess að slitni snurpuvír er sá sem stendur við stjórnþækin í beinni skotlínu við vírin og nálægt blökkinni slægist hún til.

Nokkrir samverkandi þættir hafa að öllum líkindum valdið slysinu. Meðan verið var að snurpa og hífa nótna var allmikil ölduhæð sem óhjákvæmilega jók álag á snurpuvírinn sem var í slæmu ástandi. Vírinn var mjög strekktur á milli blakka og því mikið álag á honum. Fremri snurpublökkinn var of lítill og gegn ráðleggingum víraframleiðanda. Þá voru stjórnstækin fyrir kraftblökkina illa staðsett og hafði það áhrif á alvarleika slyssins.

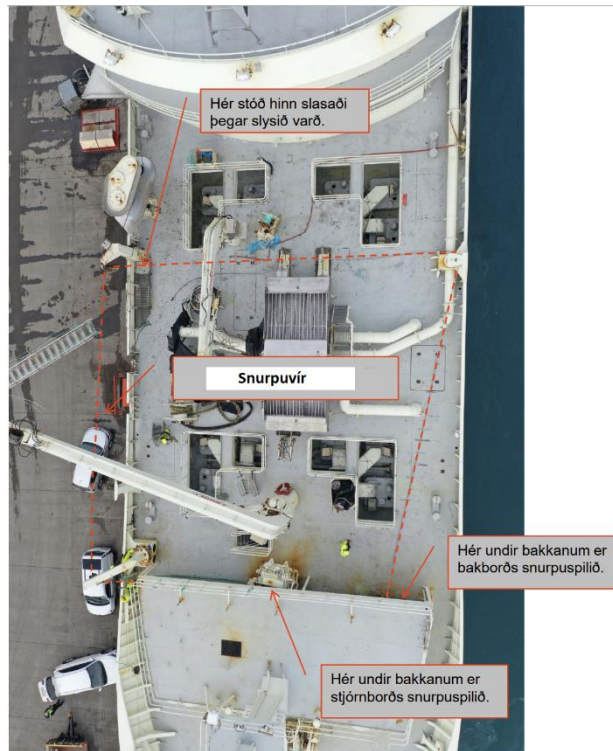
(Mynd 2)

Tveir skipverjar sem voru við vinnu við fremri snurpublökk voru nýfarnir frá blökkinni til þess að ná í svokallað brjóstband. Mátti litlu muna að þeir yrðu fyrir vírnum. Samkvæmt framburði annars þeirra sem jafnframt var vitni að slysinu straukst vírin við hjálm hans. (mynd 2).

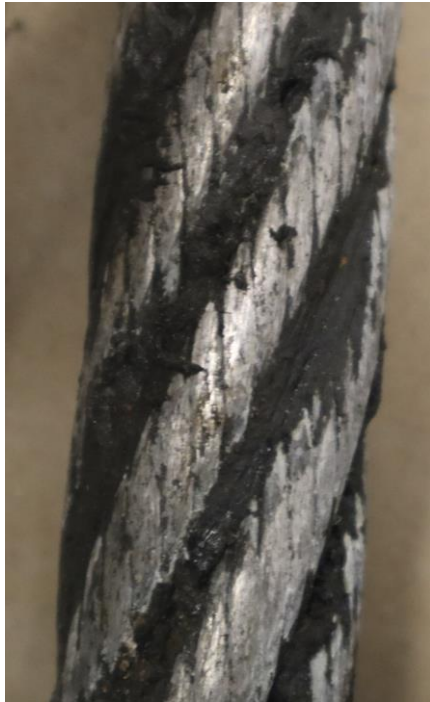
(Mynd 3)

Frumskoðun á vírnum leiddi í ljós að talsvert sá á heila hluta vírsins sjá: (Mynd 3-4).

Myndir 3,6 og 8 sýna slæmt ástand vírsins.

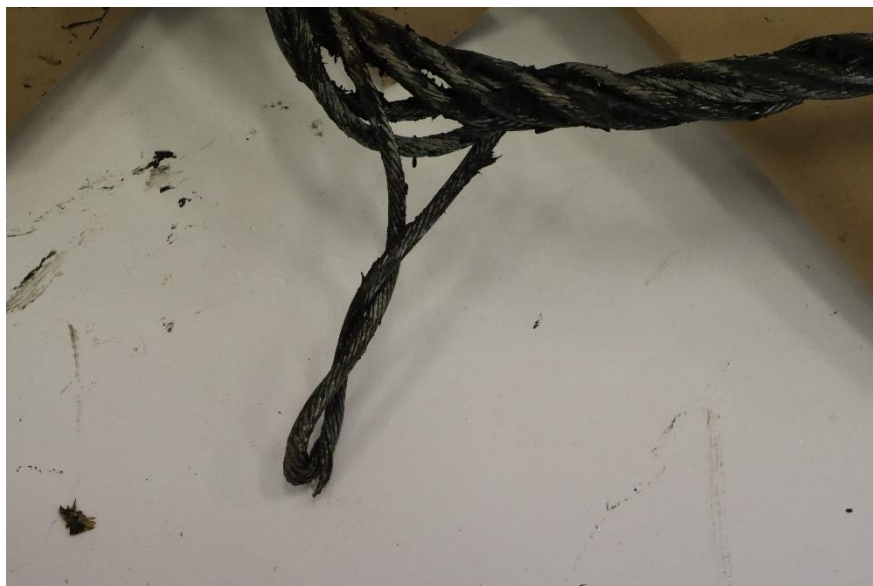
Frumskoðun sýndi einnig hvernig vírinn leit út nálægt slitstað en þegar vír slitnar eiga þeir þættir í vírnum sem slitna fyrst til að hringa sig aftur. (Mynd 5)

(Mynd 5) Vírinn stutt frá þeim stað sem hann slitnaði.

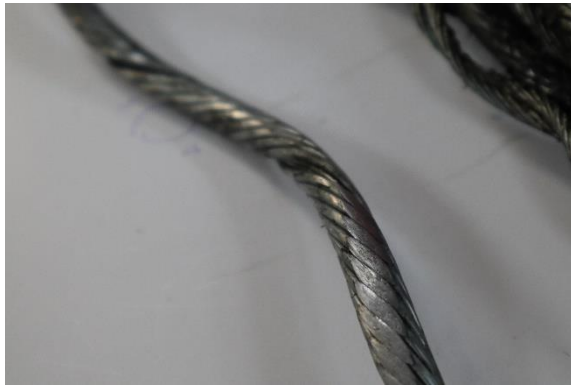
(Mynd 6)

Vírinn var skoðaður nánar og myndaður (Myndir 6-8).

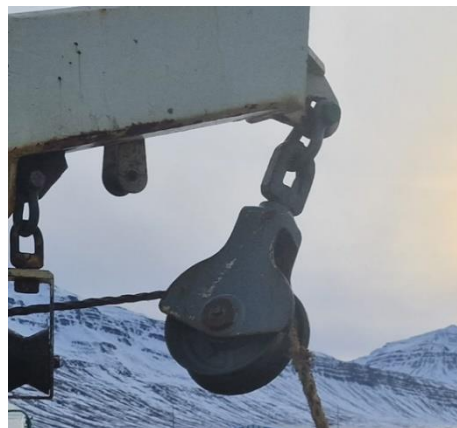
(Mynd 9) Fremri snurpublökk

Fleiri þættir hafa áhrif á slitpol eins og undir hvaða horni vírin liggur og er almennt talað um að horn stærra en 5° sé farið að hafa áhrif en þá teygist á þeim hluta vírsins sem er fjærst blakkarhjóli. Í þessu tilfelli er hornið milli blakka nálægt 90° og því farið að hafa umtalsverð áhrif á slitpol að viðbættu því að fremri snurpublökkinn er með hlutfallið 1/11,25. (Mynd 9)

| | D | Hlutfall D/d |
|---|---|---|
| Þvermál fremri blakkar | 36.00 cm | 11.25 |

Skipstjórnarmönnum er bent á að kynna sér vel öryggisblöð og leiðbeiningar um notkun víra. Þvermál blakka á að vera sem næst 18 falt þvermál vírs.

Ráðleggingar framleiðanda vírsins eru að þvermál blakkar (D) og þvermál vírs (d) sé í hlutföllunum 1/18. Þ.e. þvermál blakkarinnar sé 18 sinnum þvermál vírsins.

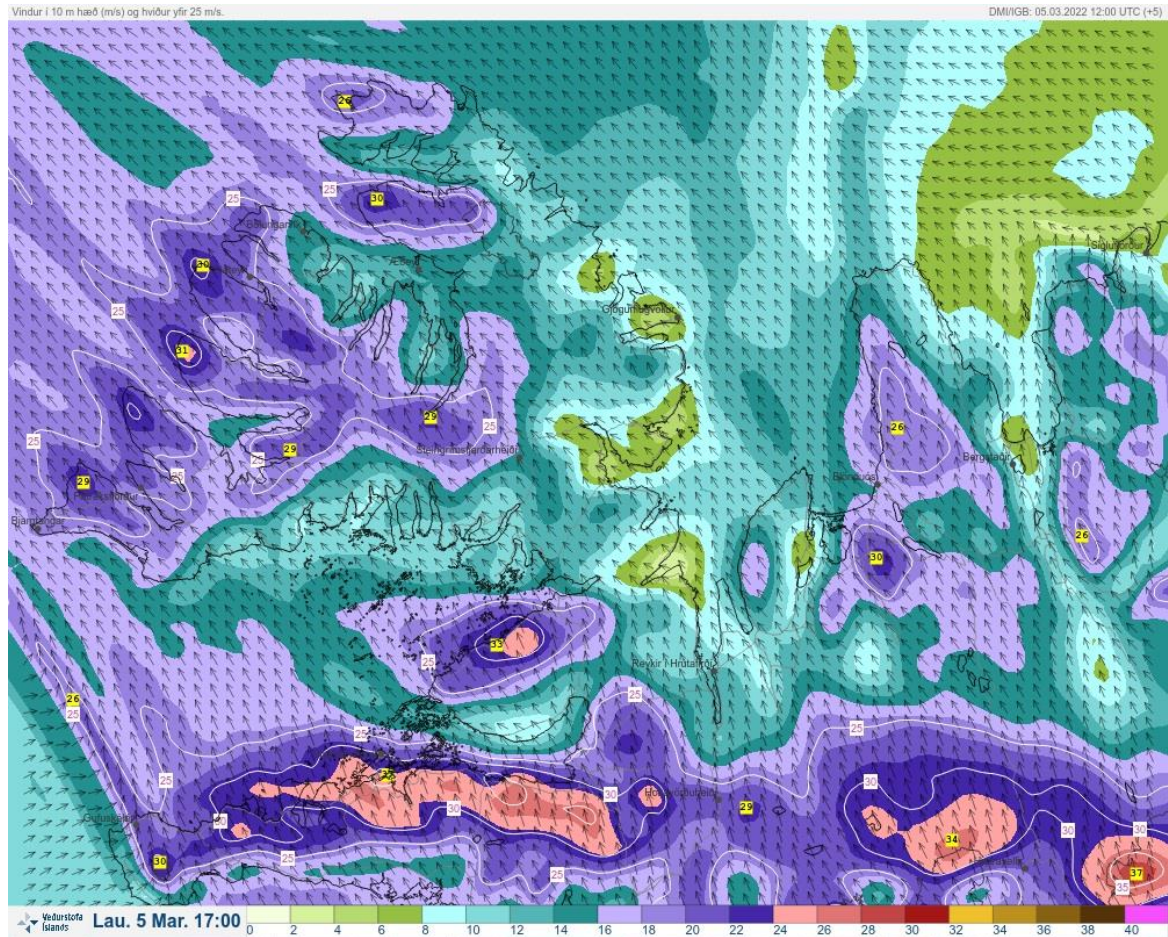
Flókið vindafar var úti fyrir Vestfjörðum þennan dag en hvassviðri var úti fyrir fjöllum en minni vindur var úti fyrir fjörðum. Vindhraðinn útreiknaður á þeim stað þar sem skipið var statt, þegar slysið varð, var á bilinu 16,6 – 18,6 m/s. (Myndir 10-11)

(Mynd 10) Vindspákort í gildi 5. mars kl. 17:00 5 klst. spá, bil milli reiknipunkta 2,5 km.  
Tilraunakeyrsla Veðurstofu Íslands

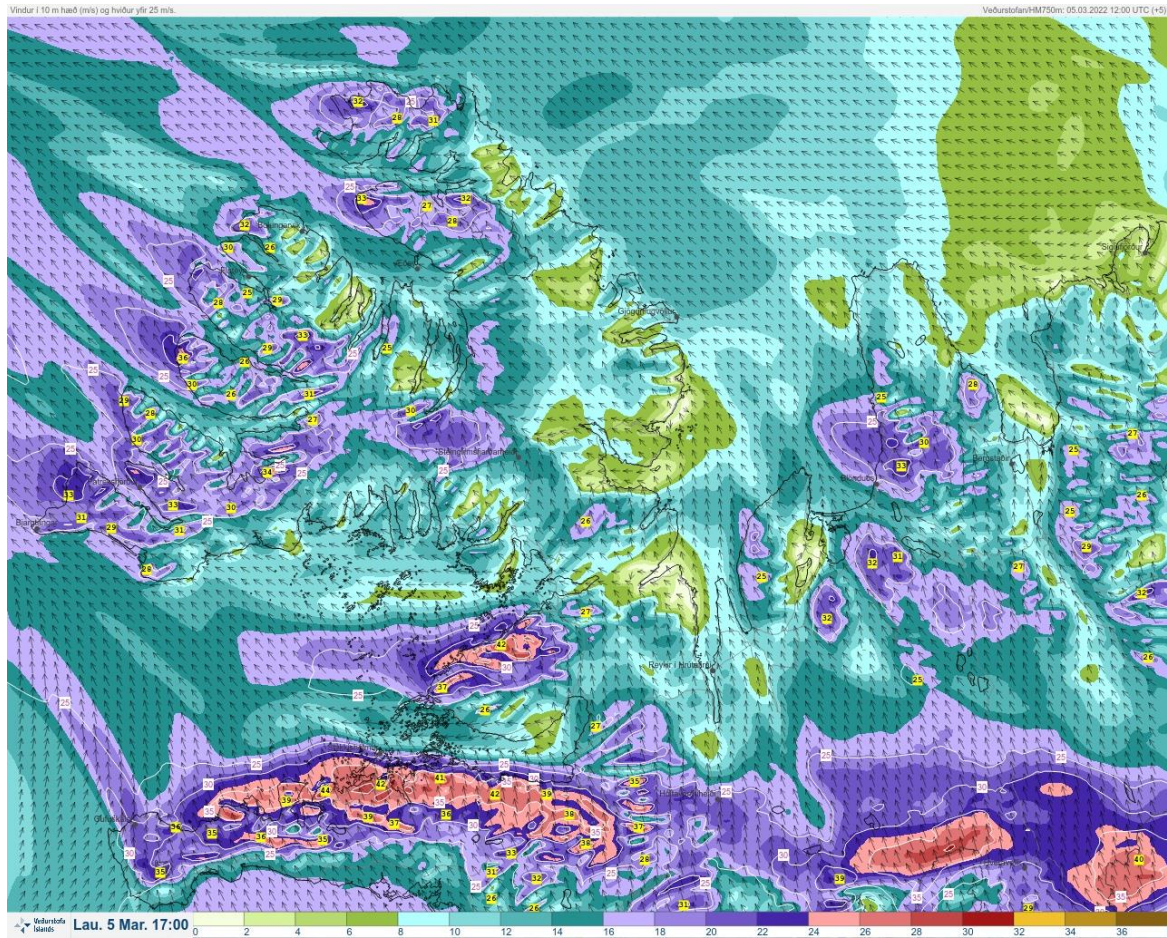
(Mynd 11) Vindaspákort í gildi 5. mars kl. 17:00 5 klst. spá, bil milli reiknipunkta 750 m.  
*Tilraunakeyrsla Veðurstofu Íslands.*

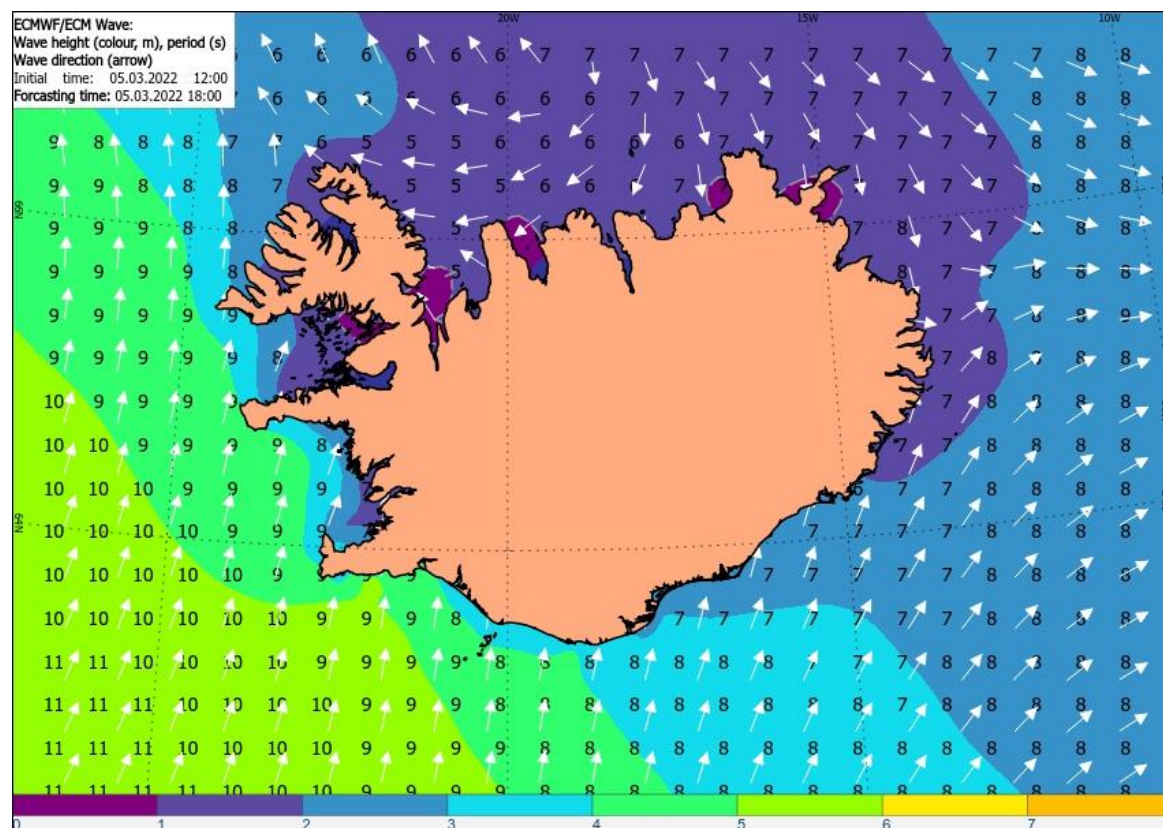
Ölduspá kl. 18:00 sýnir kenniöldu upp á 3 m og tíðni 8 s (sjá mynd 12). Miðað við nálægð við land og breytingar á vindafari er ekki ólíklegt að öldur hafi öðru hvoru orðið samfasa og ölduhæð því töluvert yfir kenniöldunni (3 m).

(Mynd 12) Ölduspá í gildi 5. mars kl. 17:00 kennialda 3 m. tíðni 8 sek.
