Skýrsla um banaslys í umferðinni

Mál nr.: **2021-011U014**

Staðsetning: **Gnoðarvogur við gatnamót Skeiðarvogar**

Atvik: **Ekið á gangandi vegfaranda**

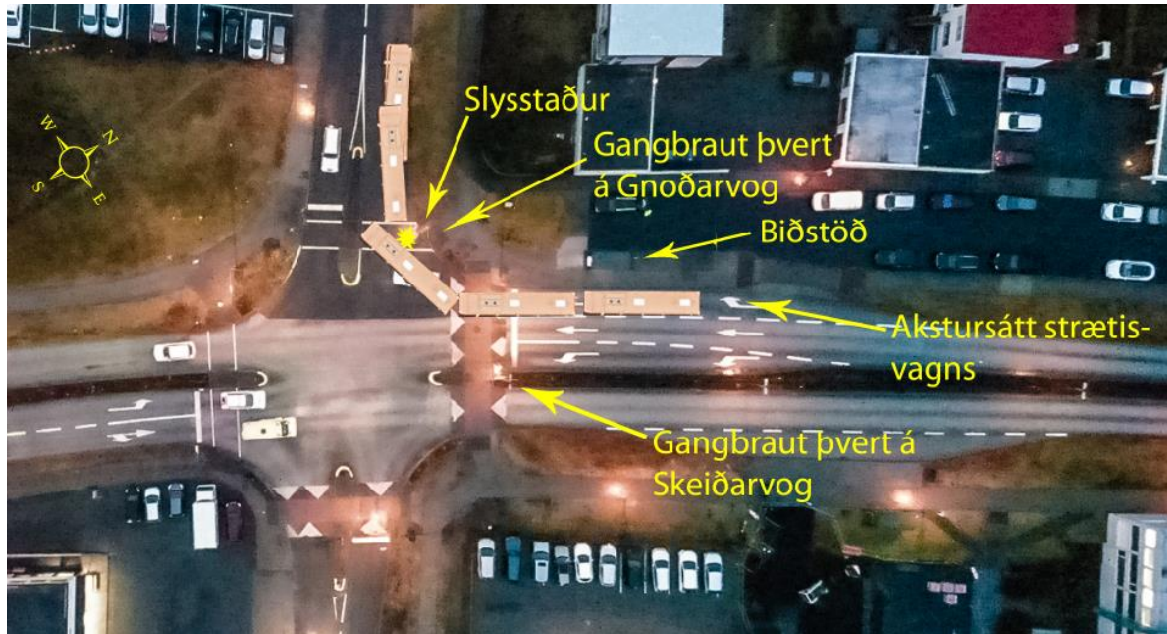
Mynd 1: Yfirlitsmynd af vettvangi. Strætisvagninum var ekið suðvestur Skeiðarvog. Hann var stöðvaður við biðstöð og síðan ekið af stað og beygt til norðvesturs inn á Gnoðarvog.

Strætisvagninum var ekið suðvestur Skeiðarvog og var stöðvaður á biðstöð skammt norðan gatnamóta við Gnoðarvog. Fjöldi farþega fór þar út, einkum nemendur í nálægum skólum. Síðan var vagninum ekið rólega að gatnamótunum sem voru ljósastýrð. Nokkur fjöldi fólks gekk meðfram vagninum, stöðvaði við gangstéttarbrúnina og beið þar eftir að komast suðaustur yfir Skeiðarvog á gangbraut. Vagninum var ekið á grænu ljósi í hægri beygju inn á Gnoðarvog. Þurfti ökumaður að aka nokkuð inn á gatnamótin áður en hann gat beygt til að koma í veg fyrir að afturhjól strætisvagnsins færu upp á gangstéttina og jafnframt tryggja að vinstra framhorn hans rækist ekki í umferðarljós á miðeyjunni á Gnoðarvogi. Því færðist hlið vagnsins til hægri í beygjunni.

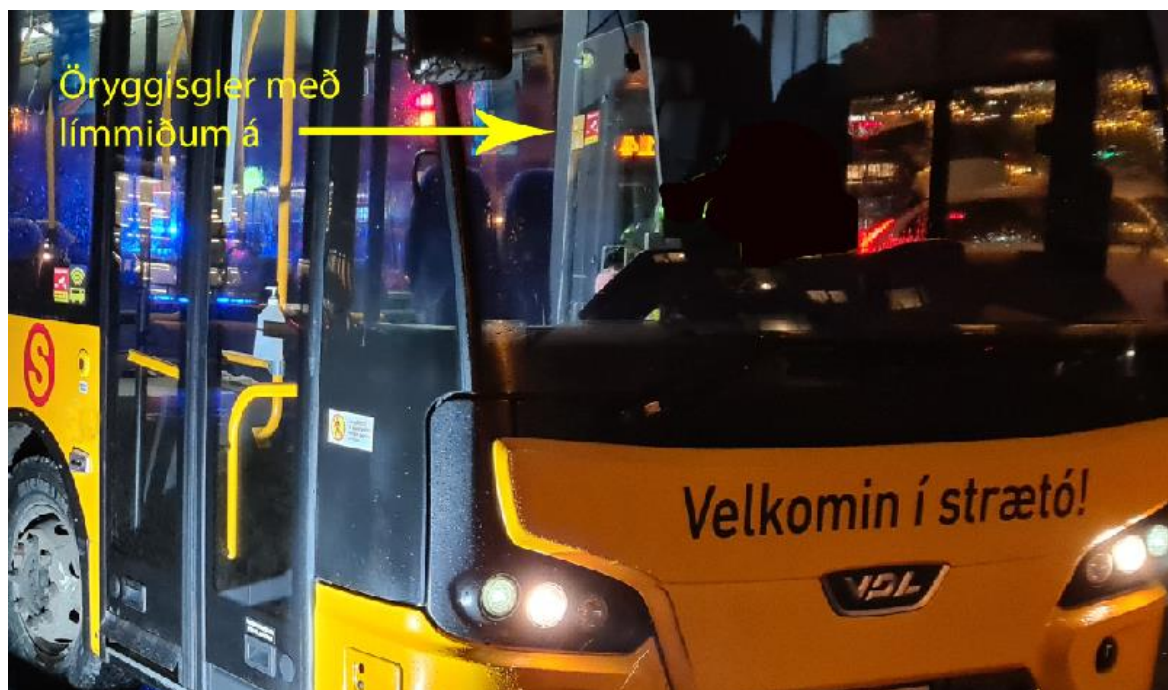
Ökutækið er hópbifreið II af gerðinni VDL CITEA, fyrst skráð í júlí 2016. Leyfður fjöldi farþega er 76. Ökutækið var í notkun í leiðakerfi almenningsvagna. Við tæknirannsókn á vagninum kom í ljós að loftþrýstingur í vinstra framhjólí var undir ráðlögðum mörkum en ekkert bendir til þess að það hafi átt þátt í slysinu. Öryggisgleri, sem aðskilur ökumann og farþega, var komið fyrir í COVID-19 faraldrinum. Með öryggisglerinu er möguleiki á endurspeglun fjölþætts ljóss í umhverfinu inn í rými bílstjóra sem gæti hafa valdið honum auknu áreiti við aksturinn, sjá nánar í næsta kafla. Í 8. gr. reglugerðar um gerð og búnað ökutækja nr. 822/2004 með síðari breytingum kemur fram að svæði ökumanns skuli þannig gert að hvers konar speglun trúfli útsýn hans sem minnst. Einnig segir í 9. gr. sömu reglugerðar að ökutæki skuli þannig gert að ökumaður hafi góða útsýn úr sæti sínu fram fyrir ökutækið og til beggja hliða sem og að óheimilt sé að hafa hvers konar aukahluti innan á eða innan við framrúðu og fremstu hliðarrúður sem takmarkað geta útsýn. Ekki virðist hafa verið gert áhættumat vegna þeirrar breytinga sem voru gerðar á vögnunum, þ.e. hvort að glerin og/eða festingar þeirra hafi áhrif á útsýn ökumanns. Tveir límmiðar voru ofarlega á öryggisglerinu (sjá mynd 2) en RNSA telur ósennilegt að þeir límmiðar hafi byrgt sýn ökumanns gagnvart gangandi vegfaranda hægra megin við vagninn í þessu slysi.

Mynd 2: Öryggisgler, með tveimur límmiðum, við rými bílstjóra skilur hann frá farþegum sem koma inn í vagninn. Með þessu gleri er möguleiki á aukinni speglun í rými bílstjóra.

Yfirborð vegar var blautt þegar slysið varð og myrkur úti. Götulýsing endurspegladist því talsvert af umhverfinu á þessum tíma (sjá mynd 4) og mögulega hefur endurspeglun á götulýsingum í rými ökumanns strætisvagnsins verið talsverð, ekki síst fyrir staðsetningu öryggisglers við rými ökumanns.

RNSA beinir þeirri tillögu til Strætó bs að áhættumeta allar akstursleiðir sínar og framkvæma áhættumat þegar breytingar eru gerðar á almenningsvögnum.

Í 8. gr. reglugerðar um gerð og búnað ökutækja nr. 822/2004 með síðari breytingum kemur fram að svæði ökumanns skuli þannig gert að hvers konar speglun trúfli útsýn hans sem minnst. Einnig segir í 9. gr. sömu reglugerðar að ökutæki skuli þannig gert að ökumaður hafi góða útsýn úr sæti sínu fram fyrir ökutækið og til beggja hliða sem og að óheimilt sé að hafa hvers konar aukahluti innan á eða innan við framrúðu og fremstu hliðarrúður sem takmarkað geta útsýn. Í strætisvögnum á höfuðborgarsvæðinu var, í COVID-19 faraldrinum, komið fyrir öryggisgleri sem aðskilur ökumann og farþega. Staðsetning glersins er hægra megin við ökumann og afmarkar rými hans. Á þessi öryggisgler voru límdir miðar, sem mögulega hindra útsýn. Einnig eykst sennilega möguleg endurspeglun götulýsingar í rými ökumanns vegna staðsetninga þessara öryggisglerja. Festingar fyrir þessi gler eru einnig aukabúnaður sem mögulega getur skert útsýn. Mikilvægt er að gera úttekt á því hvort breytingar sem hafa verið gerðar, svo sem glerin og festingar þeirra, hafi áhrif á útsýn ökumanns. Einnig að framkvæma áhættumat á breytingum sem ætlað er að gera á almenningsvögnum áður en slíkar breytingar eru framkvæmdar.

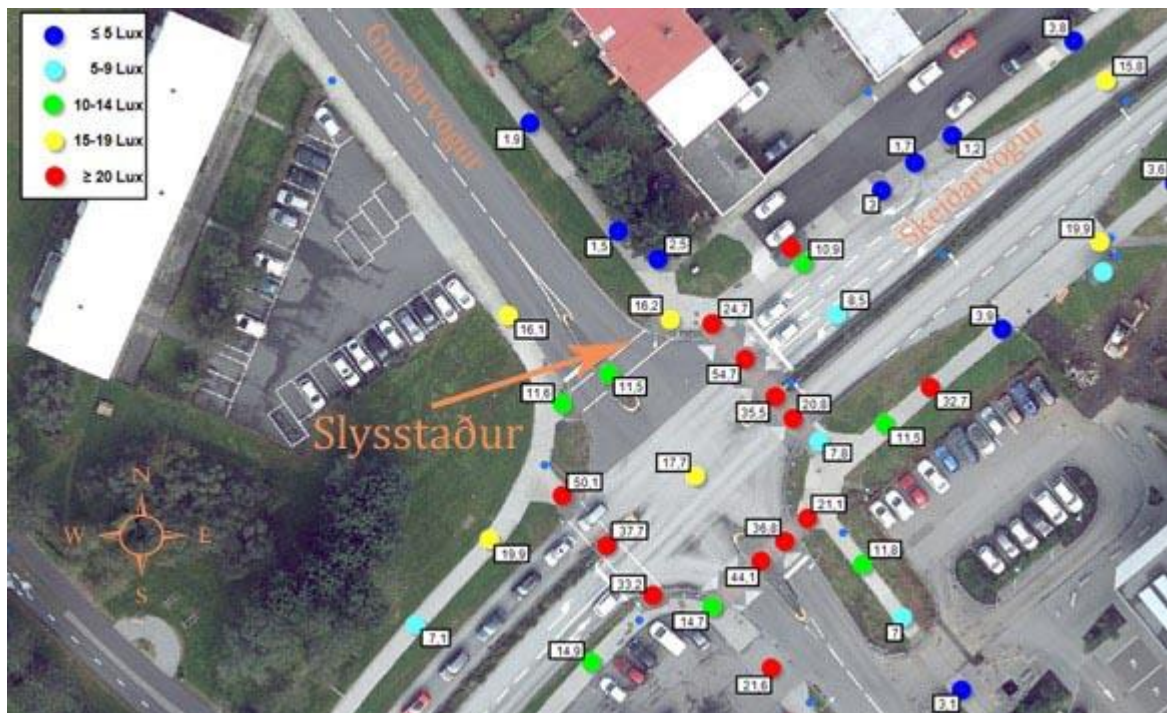
Ljósmæling var framkvæmd við gatnamótin nokkrum vikum eftir slysið¹. Mælingin var gerð í myrkri og voru veðurskilyrði góð, hálfskýjað, engin úrkoma og hitastig í kringum frostmark. Bílaumferð var lítil og þess gætt að lýsing frá bílum truflaði ekki mælingar. Viðmið Reykjavíkurborgar eru 15 lux hið minnsta. Niðurstaðan var sú að mest birta var á þremur gönguleiðum við gatnamótin (merkt með rauðu á mynd 3) en birta undir viðmiðum við gönguleið þvert á Gnoðarvog, þar sem slysið varð. Lýsingin beint yfir slysstaðnum er þó á mörkum viðmiða (16.2 lux).

Mynd 3. Ljósmæling við gatnamótin. Á slysstað, við hægri beygju af Skeiðarvogi yfir gönguþverun á Gnoðarvogi, er lýsingin 16.2 lux sem er við mörk viðmiða svæðisins. (Mynd frá Liska ehf, Ársæll Jóhannsson 2021.)

Niðurstaða úr ljósmælingu sem framkvæmd var við gatnamótin var sú að birtan var undir viðmiðum Reykjavíkurborgar við gönguleið þvert á Gnoðarvog, þar sem slysið varð.

Rannsóknarnefnd samgönguslysa beinir þeirri tillögu til veghaldara að framkvæma öryggisúttekt á slysstað og vinna að úrbótum til að auka umferðaröryggi við gatnamótin.

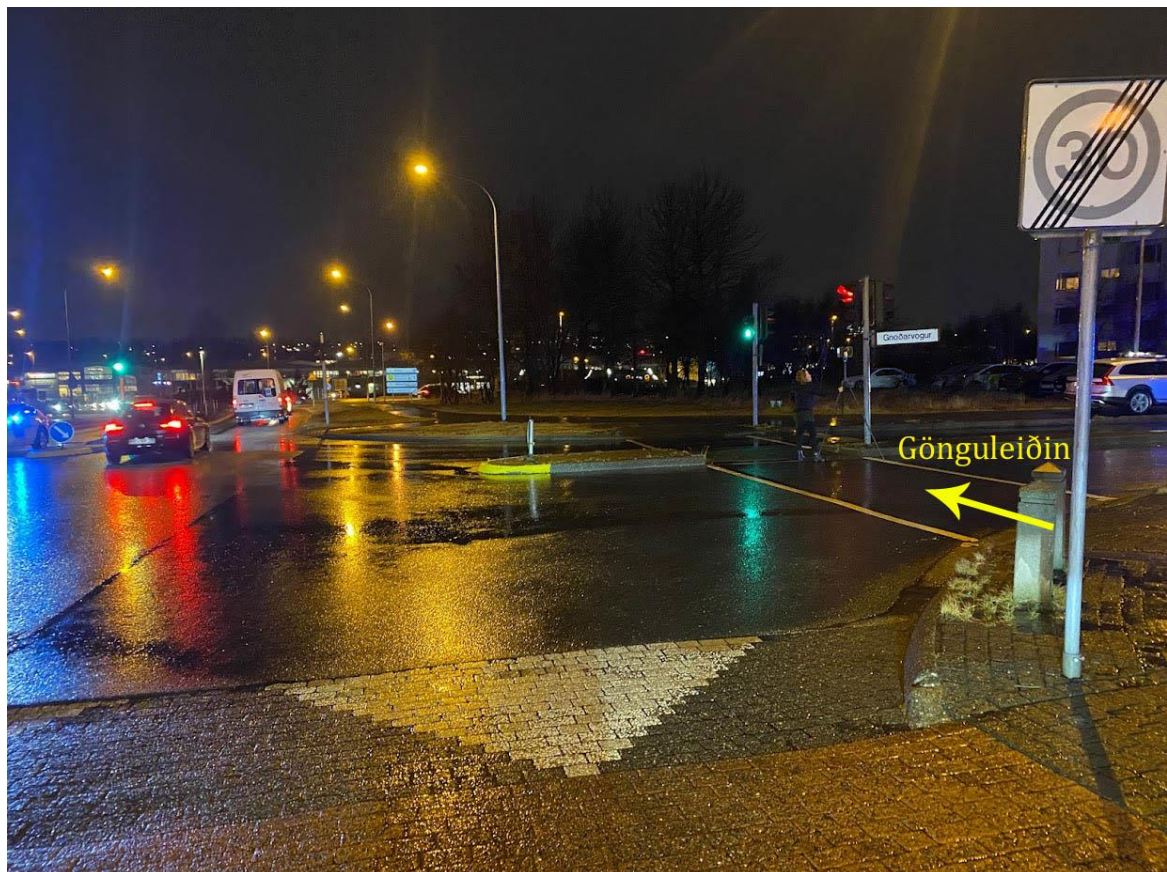
Áreiti á vegfarendur er talsvert á þessum gatnamótum. Sérstaklega þegar ökumenn stærri ökutækja taka hægri beygju í ljósi áðurnefndra þátta eins og myrkurs, gæða lýsingar, speglunar götulýsinga, fjölda gangandi vegfarenda, tveggja gangbrauta, staðsetningar umferðarljósa og breidda akbrauta.

Mynd 4: Myndin er tekin í akstursátt strætisvagnsins. Grænt ljós logar fyrir gangandi vegfarendur og umferð suðvestur Skeiðarvog. Steinstólpar og umferðarskilti eru á norðvesturhorni gatnamótanna og umferðarljós á miðeyjunni.
