LOKAÐ MEÐ BÓKUN

Málnr.: **22-069F010**

Lýsing: **Hlíf losnaði á flugi og fór í stélpyril**

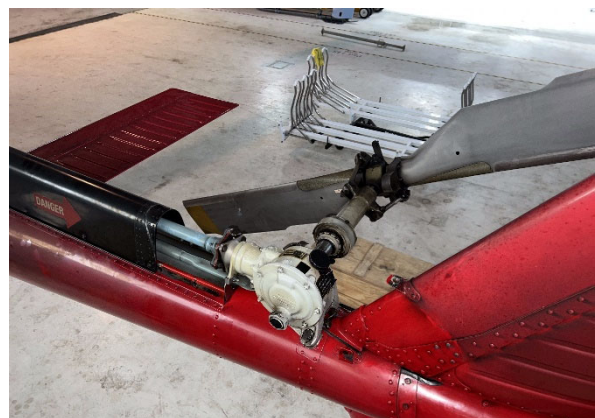
Flugmaðurinn prófaði stjórnþæki þyrlunnar, sem störfuðu eðlilega, og lét flugturn vita að hann þyrfti að snúa við til flugvallarins. Eftir landingu kom í ljós að hlíf vantaði aftarlega á stélbómuna en hún hafði losnað, lent á stélþyrlinum og skemmt hann.

Við rannsóknina kom í ljós að þremur dögum fyrr hafði kvikmyndabúnaði verið komið fyrir á þyrlunni, en vegna þyngdar kvikmyndavélarinnar framarlega á þyrlunni þurfti að koma fyrir lóði aftarlega á stélbómu þyrlunnar til þess að vægi þyrlunnar væri innan marka. Þegar kvikmyndabúnaðurinn var fjarlægður og einnig lóðið á stélbómunni, var ekki rétt gengið frá hlífinni á stélbómunni og hún losnaði næst þegar þyrlan fór í loftið.

Í ljós kom að flugvirkjar er störfuðu við TF-HDA höfðu ekki komið að frágangi hlífarinnar á stélbómunni að loknu kvikmyndaverkefninu, heldur aðilar er tengdust kvikmyndaverkefninu.

Ljóst er að breyting á loftfarinu með ísetningu og brottnámi kvikmyndabúnaðarins, sem og frágangur á hlífinni á eftir, eru viðhaldsverk sem fagaðilar með tilskilin réttindi eiga að sjá um. RNSA hvetur flugrekendur til þess að fara eftir verklagsreglum varðandi vinnu við loftför.
