**Nr. 22-054 S 033 Baldur****Vélavana**

Skipaskr.nr. 2887  
IMO 7804962  
Útgerð: Sæferð ehf.  
Smíðaður: Noregur 1979, stál  
Stærð: 1677 BT  
Mesta lengd: 68,30 m Skráð lengd: 63,47 m  
Breidd: 11,60 m Dýpt: 4,20 m  
Vél: MAN B&W 1840 kW, 1994  
Fjöldi skipverja: 8  
Farþegar: 108

**Atvikalýsing:**

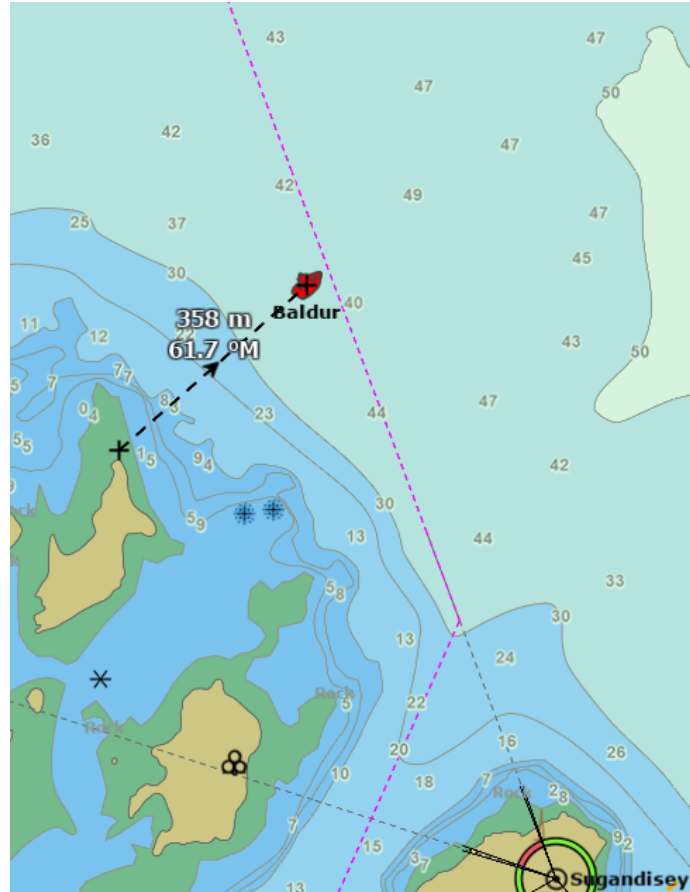
- Skipið var í um 360 metra fjarlægð frá Hjallsey þegar það missti afl.(sjá mynd).
- Í ljós kom að of lítil magn af smurolíu var á framdriftsgír aðalvélar þannig að smurolíudælan fyrir skiptinguna dró loft.
- Gat hafði komið á mælarör fyrir smurþrýstimæli sem staðsett var undir gólfi þar sem smurolían lak af gírnum.
- Smurolíumagnið hafði verið mælt á gírnum fyrir brottför en fram kom að erfitt hafði verið að sjá merkingar á mælistiku (pæling) fyrir gírinn.

Myndin sýnir staðsetningu Baldurs þar sem skipið varð aflvana.
