Nr. 22-060 S 042 Sif farþegaskip**Sigldi á hval**

Skipaskr.nr. 3002
Útgerð: Skútusiglingar ehf
Smíðaður: Noregur, 1986, trefjaplast.
Stærð: 45,0 BT
Mesta lengd: 18,31 m Skráð lengd: 15,82 m
Breidd: 4,08 m Dýpt: 2,00 m
Vél: Scanía, 750 kW, 2016.
Fjöldi skipverja: 2
Farþegar: 4

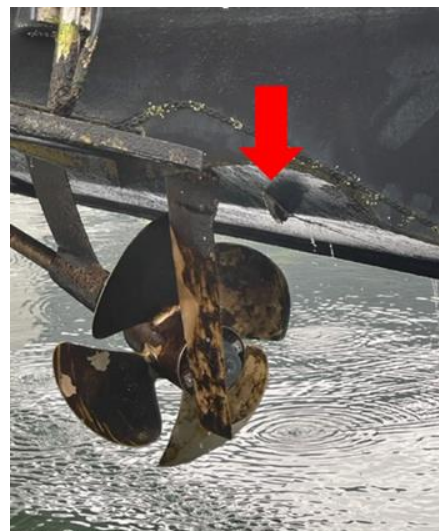
Myndin sýnir bakborðsskrúfubúnað. Rauða örin sýnir hvar skrúfan gerði gat á skrokkinn.

- Þegar skipið var híft upp á bryggju kom í ljós að skrúfuöxullinn fyrir bakborðsvélina hafði gengið eina 15 cm aftur og bognað. Upphengjan fyrir skrúfuöxullinn bognaði líka það mikið að skrúfan náði að gera gat á skrokkinn inn í stýrisvélarýmið. Töluverður sjór var kominn í stýrisvélarýmið. Stýrisblað við bakborðsskrúfunu var bogið og hafði gengið til en einnig hafði gírhúsið fyrir framdriftsgírinn á bakborðsvélinni brotnað þegar skrúfuöxullinn gekk aftur.
- Vegna heimsfaraldurs farsóttar framkvæmdi Samgöngustofa ekki vélaskoðun á skipinu þegar það var skráð á íslenska skipaskrá en vélaskoðun hjá norsku Siglingastofnunni (NMA), sem framkvæmd hafi verið 15. desember 2020, látin gilda.
- Ekki var rétt lögskráð á skipið.

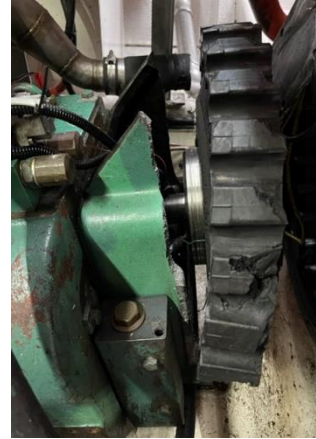
Myndin sýnir gírinn fyrir bakborðsvél og skrúfuöxullinn genginn aftur.
