## Skýrsla um banaslys í umferðinni

Mál nr.: **2021-110U013**

Staðsetning: **Hvalfjarðarvegur í Kjós**

Atvik: **Útafakstur í hálfku**

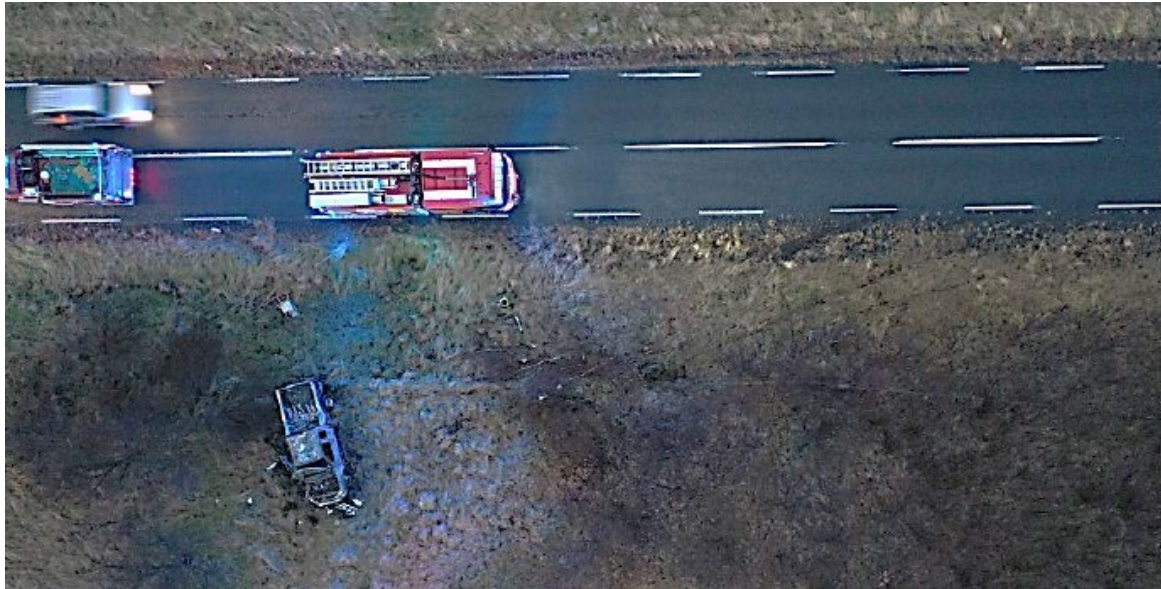
Síðdegis 3. nóvember 2021 var Ford pallbifreið ekið suður Hvalfjarðarveg. Auk ökumanns var einn farþegi í bifreiðinni. Rétt sunnan við brú yfir Laxá í Kjós missti ökumaðurinn stjórn á bifreiðinni með þeim afleiðingum að bifreiðin rann yfir á rangan vegarhelming og fór út af veginum vinstra megin, lenti á stórum steini og valt, sennilega eina veltu. Eldur kviknaði í bifreiðinni sem gjöreyðilagðist. Ökumaður og farþegi köstuðust báðir út úr bifreiðinni og lést farþeginn í slysinu.

**Mynd 1: Mynd af slysavettvangi. Hjólför eru eftir bifreiðina í vegfláanum sem sjá má á myndinni og hvar bifreiðin stöðvaðist utan vegar.**

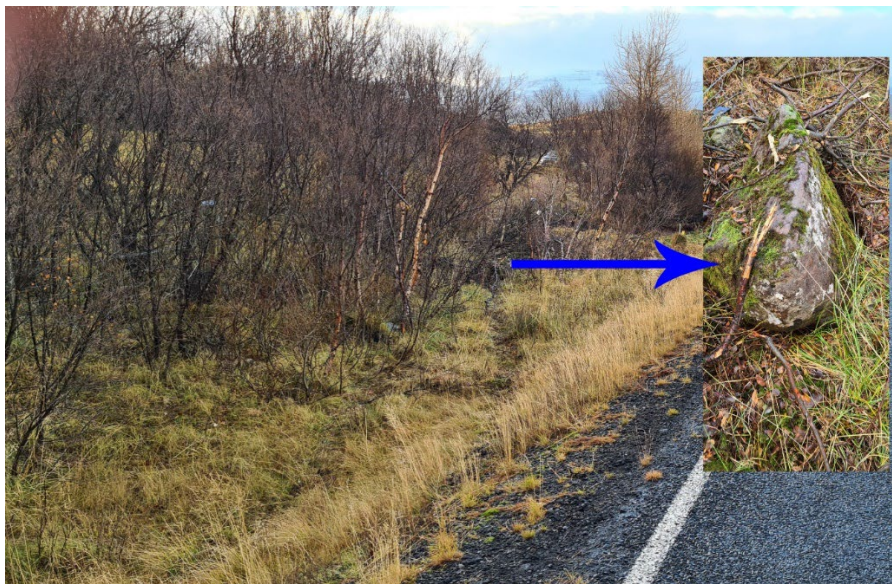
Slysið varð á Hvalfjarðarvegi við félagsheimilið Dreng í Kjós. Vegurinn var um 6 metra breiður með bundnu slitlagi þar sem slysið varð auk 0,5 metra vegaxla sitt hvoru megin og beinn. Ein akrein var fyrir hvora akstursátt, miðlína var hálfbrotin og brotin kantlína. Vegfláinn var hvorki hár né brattur, en rétt fyrir utan veginn var trjágróður sem bifreiðin braut niður áður en hún lenti á steini og valt.

**Mynd 2: Mynd tekin í akstursátt bifreiðarinnar þar sem hún fór út af veginum. Bifreiðin valt þegar hún rakst á stein.**

Þar sem slysið varð var stór steinn rétt við mörk öryggissvæðis vegarins, eða í um sjö metra fjarlægð frá vegbrún. Einnig var trjálundur við veginn og voru tré farin að vaxa innan öryggissvæðisins. Með tíð og tíma munu þessi tré skapa árekstrarhættu við útafakstur og skerða útsýn frá heimreiðinni að félagsheimilinu sem þarna stendur fyrir ofan veginn. Bendir nefndin á, að mikilvægt sé að huga að þeim stöðum þar sem trjágróður er farinn að vaxa nálægt vegum og grípa inn í áður en hann skapar hættu. Bendir nefndin jafnframt á mikilvægi þess að trjágróður sé ekki settur of nærri þjóðvegum þar sem ökuhraði er mikill.
