### Skýrsla um banaslys í umferðinni

Mál nr.: **2022-009U002**

Staðsetning: **Suðurlandsvegur austan við Brunná**

Atvik: **Vörubifreið með festivagn fauk á hliðina**

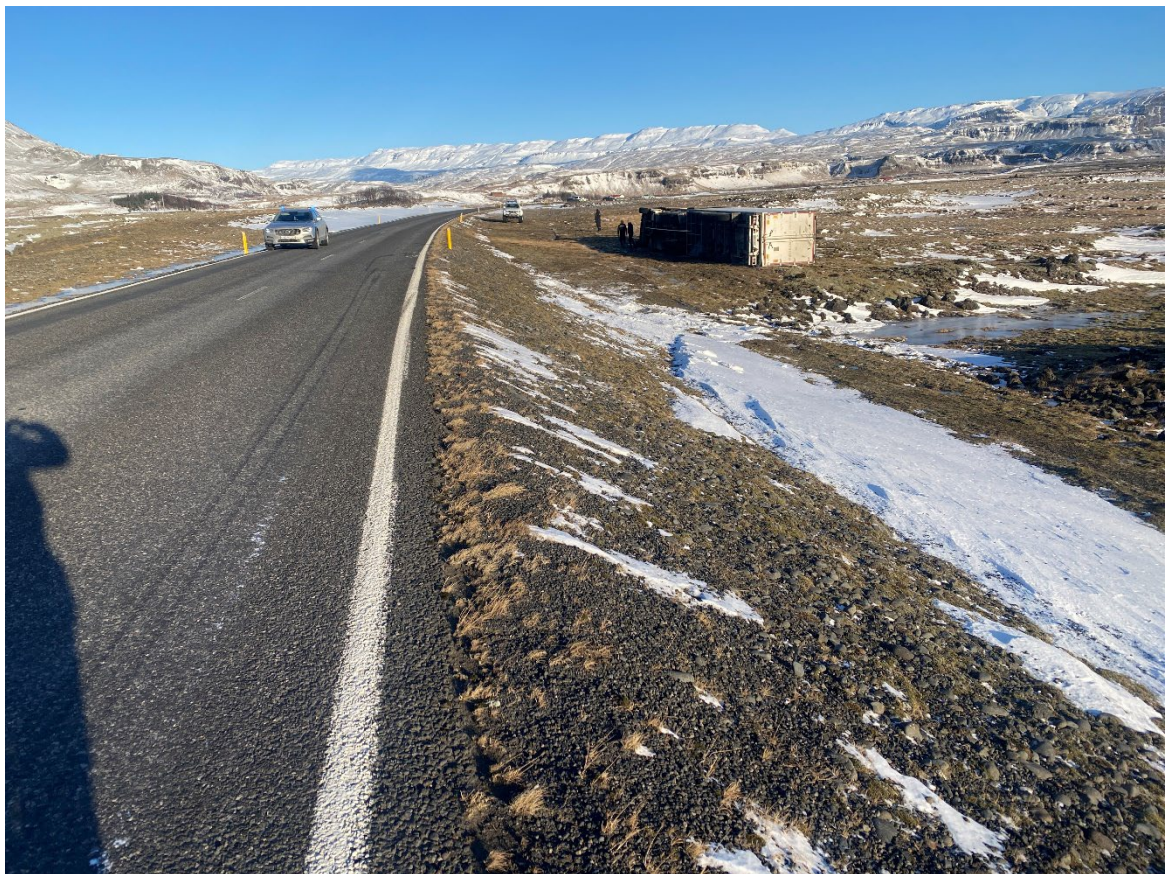
Um 1,7 km austan við brú yfir ána Brunná, missti ökumaðurinn stjórn á bifreiðinni. Ökumaðurinn greindi svo frá að skyndilega hefði komið vindhviða á bifreiðina með miklum hveli, með þeim afleiðingum að bifreiðin hafi lyfst upp og oltið á hægri hliðina. Sennilega þrýsti vindurinn vagnlestinni til hægri af miklum þunga, lyfti festivagninum og síðan bifreiðinni. Þannig hefur allur þunginn lagst á hægri hjólbarða vagnlestarinnar. Ummerki voru eftir hjól hægra megin á veginum sem styðja frásögn ökumannsins og mældust þau um 40 metra löng. Við enda þeirra mátti greina að hægra framhjólíð hafi runnið skarpt til hægri þegar öll vagnlestin valt á hliðina og rann niður vegfláann (sjá mynd 1). Í slysinu hlaut farþeginn, sem var í hvíldarrými fyrir aftan framsætin, banvæna áverka.

**Mynd 1: Mynd tekin í akstursátt vörubifreiðarinnar. Hjólförin eftir hægri hjólbarða má sjá hægra megin á veginum.**

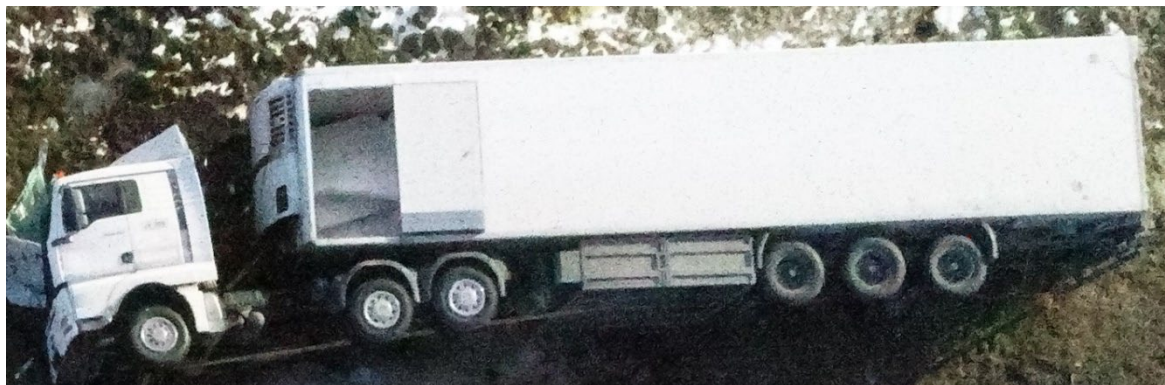
Mynd 2: Vörubifreiðin og festivagninn á slysstað.

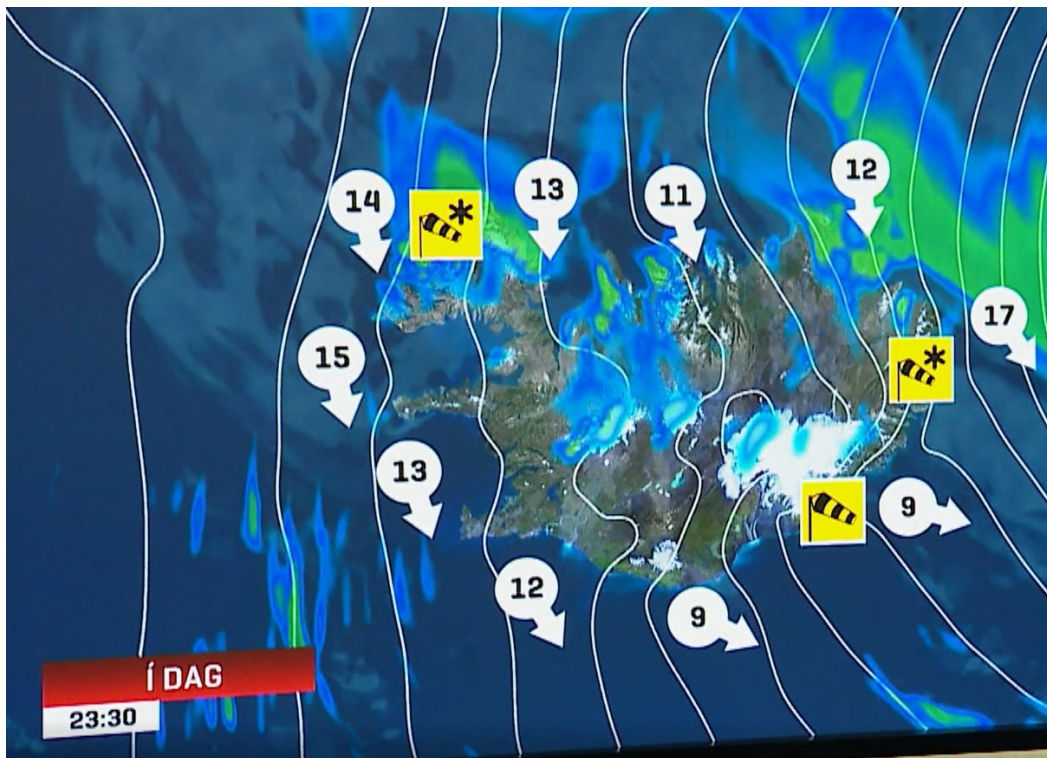
**Mynd 3: Spákort sem birtist í veðurfréttum kl 22 kvöldið sem slysið varð. Gul veðurviðvörðun var í gildi fyrir Suðausturland. Vindmerking á spákortinu á hafsvæðinu suðaustanlands sýnir vind í þeim punkti. Spá um vindstyrk þar var töluvert lægri en þau hágildi sem finna mátti í viðvörðun og textaspá Veðurstofunnar fyrir Suðausturland.**

Við rannsókn málsins kom fram að ökumaðurinn hafði horft á veðurfréttirnar í seinni kvöldfréttatíma á RÚV rétt fyrir slysið. Á veðurkortinu sem sýnt var þar voru gular vindaviðvaranir birtar yfir Suðausturlandi en vindur var birtur sem norðvestan 9 til 10 m/s á hafsvæðinu suður af spásvæðinu. Vindhraðatölur sem birtast á veðurkortinu gefa til kynna spá um vindhraða á þeim stað þar sem þær eru settar. Hins vegar var í vindaspá sem Veðurstofa Íslands gaf út morguninn fyrir slysið fyrir Suðausturland gert ráð fyrir að vindur yrði á bilinu 18 til 25 m/s.

Að mati Rannsóknarnefndar samgönguslysa getur þessi framsetning skapað misskilning hjá áhorfendum.

Rannsóknarnefnd samgönguslysa beinir þeirri tillögu til RÚV að yfirfara verklag við gerð veðurkorta.

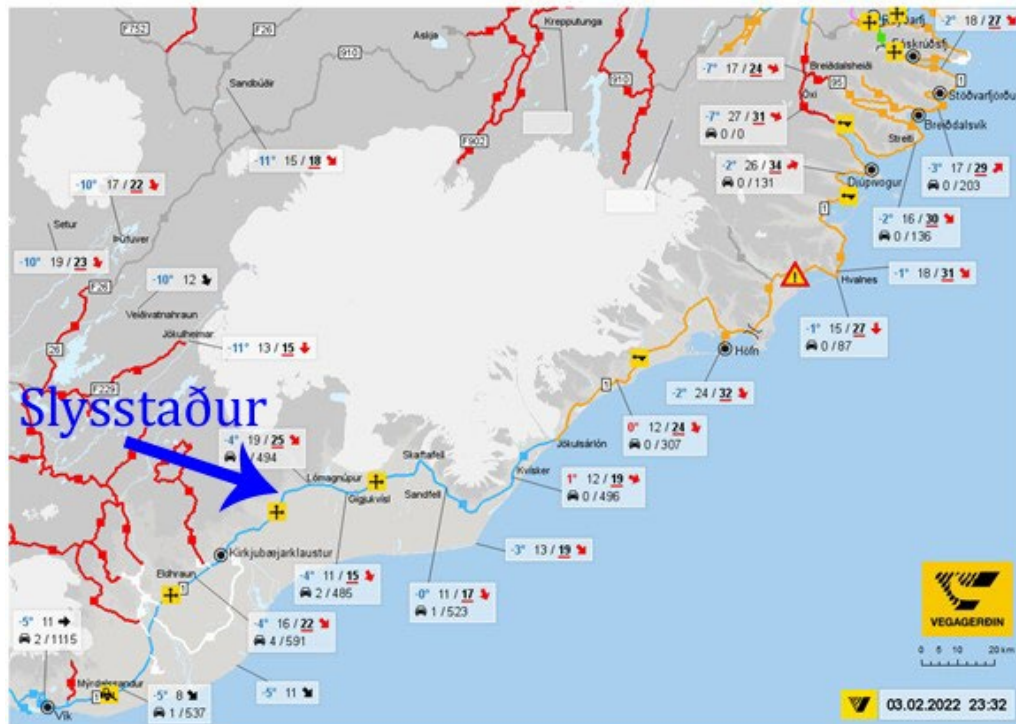
Mynd 4: Kort frá Vegagerðinni frá slysdegi kl. 23:32. Veðrið versnaði þegar austar dró.

Hviður sem mældust á næstu veðurstöðvum náðu ekki 30 m/s en staðkunnugir greindu frá því, eins og áður segir, að við ákveðnar veðuraðstæður væri munur á veðri við Lómagnúp og þar sem slysið varð. Vindafar er háð landslagi og mögulega nær norðvestanáttin sér betur upp á slysstað en á nærliggjandi veðurstöðvum.

Rannsóknarnefnd samgönguslysa beinir þeirri tillögu til veghaldara að taka til skoðunar hvort tilefni sé til að setja upp veðurstöð í grennd við slysstað.
