**Nr. 22-054 S 045 Hringur SH 153****Reykur í vélarúmi**

Skipaskr.nr. 2685  
IMO 8956669  
Útgerð: Gíslaumur Runólfsson  
Smíðaður: M.C.FABRIKATIONS 1997  
Stærð: 481 BT  
Mesta lengd: 28,99 m Skráð lengd: 25,0 m  
Breidd: 9,30 m Dýpt: 7,50 m  
Vél: M.A.K. 560 kW 1997  
Fjöldi skipverja: 10

Lokaskýrsla afgreidd á fundi 17. mars 2023 af Geirþúði Alfreðsdóttur, Inga Tryggvasyni, Pálma K. Jónssyni og Hirti Emilssyni.

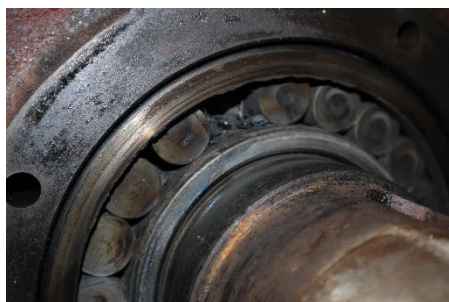
- Vélstjóri taldi sig sjá eldglæringar við ásrafalinn þegar hann fór niður um kl. 22:00 þegar reykur var hvað mestur í vélarúminu.
- Við skoðun ásrafals kom í ljós að í honum voru keflalegur en ekki kúlulegur eins og eiga að vera skv. leiðbeiningum vélarframleiðanda (mynd 1 og 2).

### Mynd 1 legur í ásráfali Hrings

Nefndin telur að orsök óhappsins sé sú að notaðar hafi verið rangar tegundir af legum.

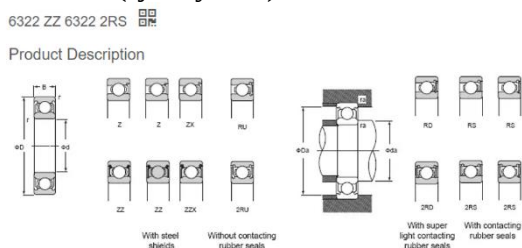
- Legur sem vélarframleiðandi mælir fyrir um að séu notaðar eru af gerðinni 6322-2RS (sjá mynd 3).

Mynd 3 kúlulegur 6322-2ES

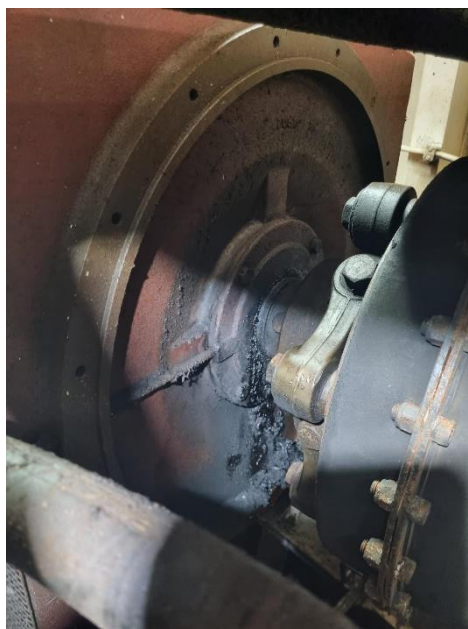
- Öll smurolíurör að legunum virkuðu eðlilega við skoðun.
- Við skoðun sást að smurolía hafði lekið frá legum og brunnið (mynd 4).
- Ásrafallinn var tekinn upp árið 2014 en þá skaut hann úr sér.
- Fram kom að björgunaræfingar væru haldnar um borð og að nýliðafræðsla væri á íslensku og pólsku. Þá hefur verið gert áhættumat fyrir einstaka verkþætti.

Mynd 4 ásrafall Hringa SH 153
