Skýrsla um alvarlegt umferðaratvik

Mál nr.: **2023-018U004**

Staðsetning: **Þjónustustöð Olís við Álfheima í Reykjavík**

Atvik: **Sprenging við áfyllingu metaneldsneytis á þrýstigeymi tvíorkubifreiðar**

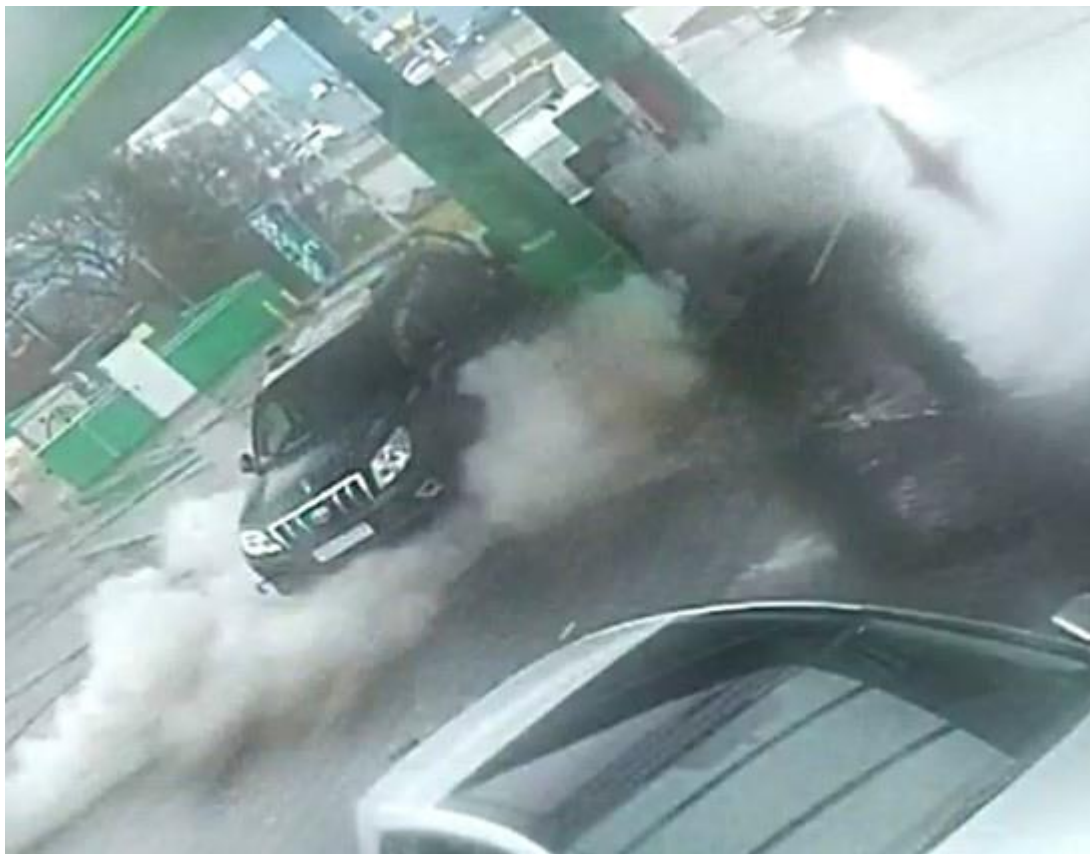
Einni mínútu og 10 sekúndum eftir að dæling metansins hófst varð mikil sprenging. Bifreiðin lyftist upp að aftan og ökumaðurinn, sem stóð við vinstra afturhorn hennar, kastaðist aftur á bak. Bifreiðin stórskemmdist í sprengingunni, gólfið í farangursrými rifnaði upp og geymirinn sem sprakk losnaði úr festingum sínum. Tvær aðrar bifreiðar skemmdust einnig. Mikil mildi var að engin sat inni í bifreiðinni og að ökumaðurinn og annað fólk sem var nálægt slasaðist ekki alvarlega.

Mynd 1. Myndin sýnir Toyota bifreiðina þegar sprenging varð í þrýstigeymi undir bifreiðinni. Skjáskot úr vefmyndavél á þjónustustöð Olís.

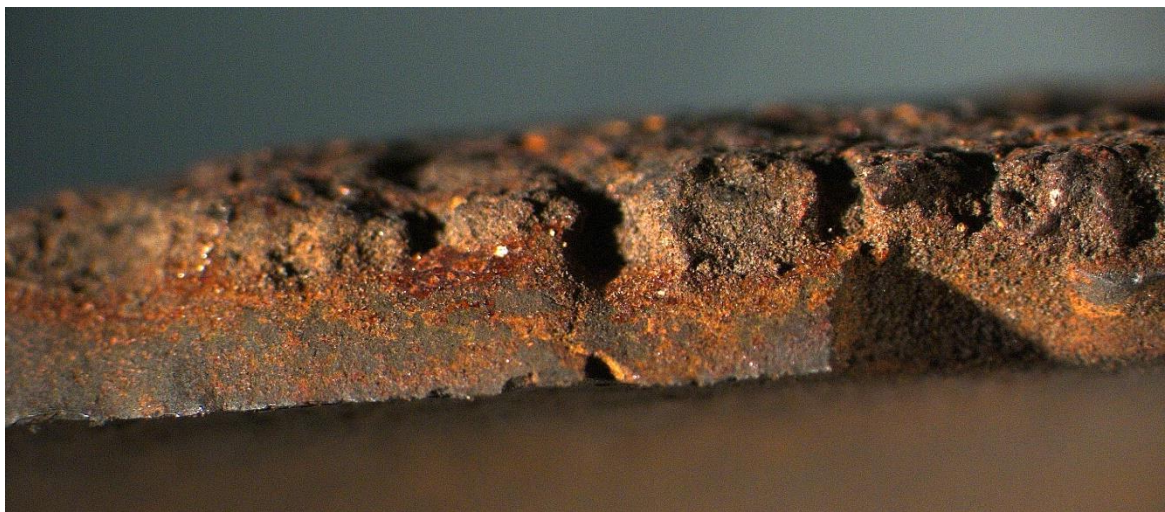
Stálið við rifuna á geyminum var efnagreint og mældist verulegt magn af klór og einnig natríum sem eru efni sem hraða tæringu verulega í raka. Klór og natríum eru innihaldsefni í því salti sem að jafnaði er notað í hálkuvörnum á vegum. Svæðið í kringum rifuna, sem var langsum eftir geyminum, var verulega tært. Sennilegt er að óhreinindi hafi legið ofan á geyminum sem svo hafi safnað í sig raka og salti.

Mynd 2: Nærmynd af rifunni á geyminum. Djúpir tæringarpittir sjást greinilega.

Rannsóknarnefnd samgönguslysa beinir því til eigenda og notenda bifreiða sem búnar eru metan eldsneytiskerfi að láta yfirfara þrýstigeyma og skipta þeim út ef tæring er farin að myndast á þeim.

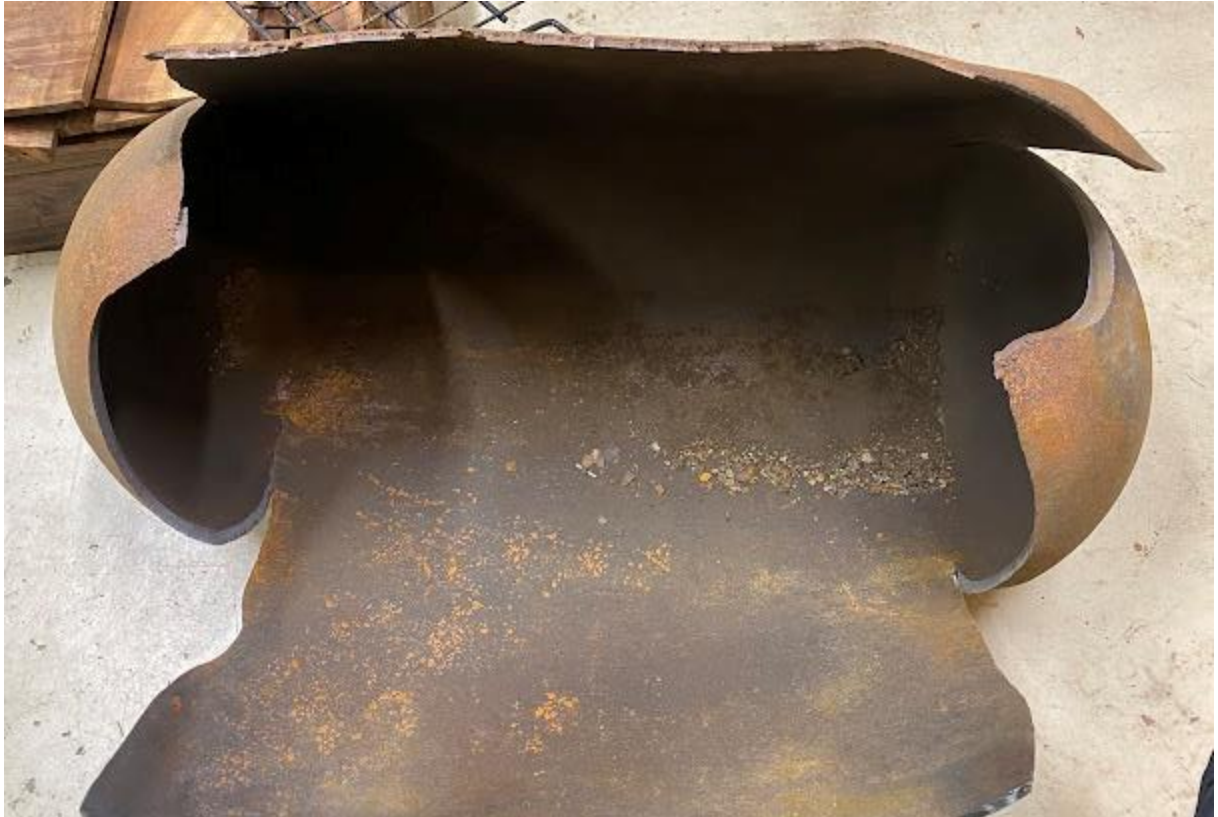
Mynd 3. Mynd af geyminum sem sprakk, rifa kom upp langsum eftir honum þar sem hann var mest tærður.

- Þrýstigeymirinn sem sprakk var verulega tærður og það orsakaði skert þrýstingsþol
- Ekki voru gerðar athugasemdir í síðustu skoðun við ástand geymanna
- Viðhaldi eldsneytiskerfisins var ábótavant
- Hálkvarnarefni hröðuðu tæringu þrýstigeymisins

RNSA beinir þeirri tillögu til Samgöngustofu að yfirfara skoðunarhandbók ökutækja og verklag á skoðunarstofum við skoðun á þrýstigeymum ökutækja. Jafnframt að upplýsa eigendur slíkra ökutækja um þessa hættu.
