Lokaskýrsla um alvarlegt flugatvik

Mál nr.: **22-053F007**

Atvik: **Nauðlenti eftir hreyfistöðvun á flugi**

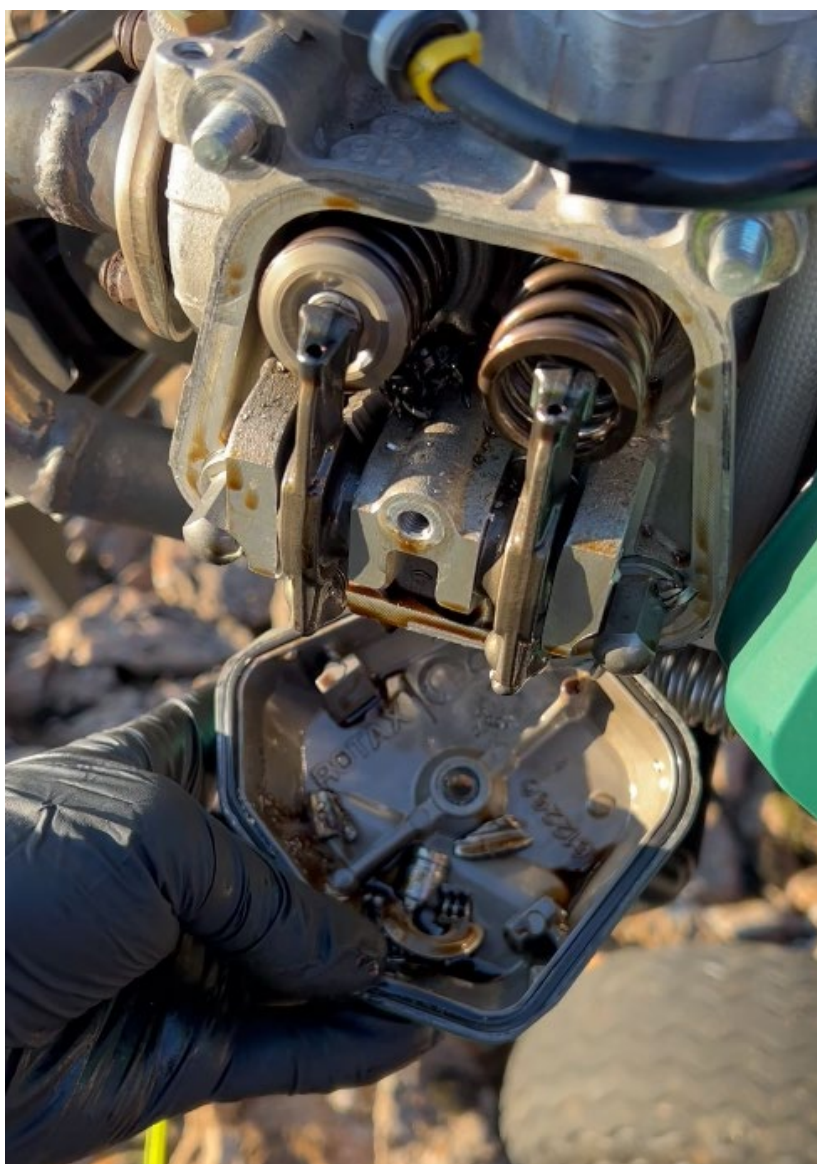
- Brotinn gormahaldari fyrir ventil á strokki nr. 2 (sjá mynd 5)
- Olíusmurning á strokki nr. 1 var í góðu lagi (sjá mynd 6), en olíusmurninguna vantaði að miklu leyti á strokki nr. 2 (sjá mynd 7)

Mynd 5: Brotinn gormahaldari fyrir ventil á strokki nr. 2

Við rannsókn framleiðandans kom í ljós að orsök bilunarinnar var brotinn gormahaldari fyrir ventil (valve spring retainer).

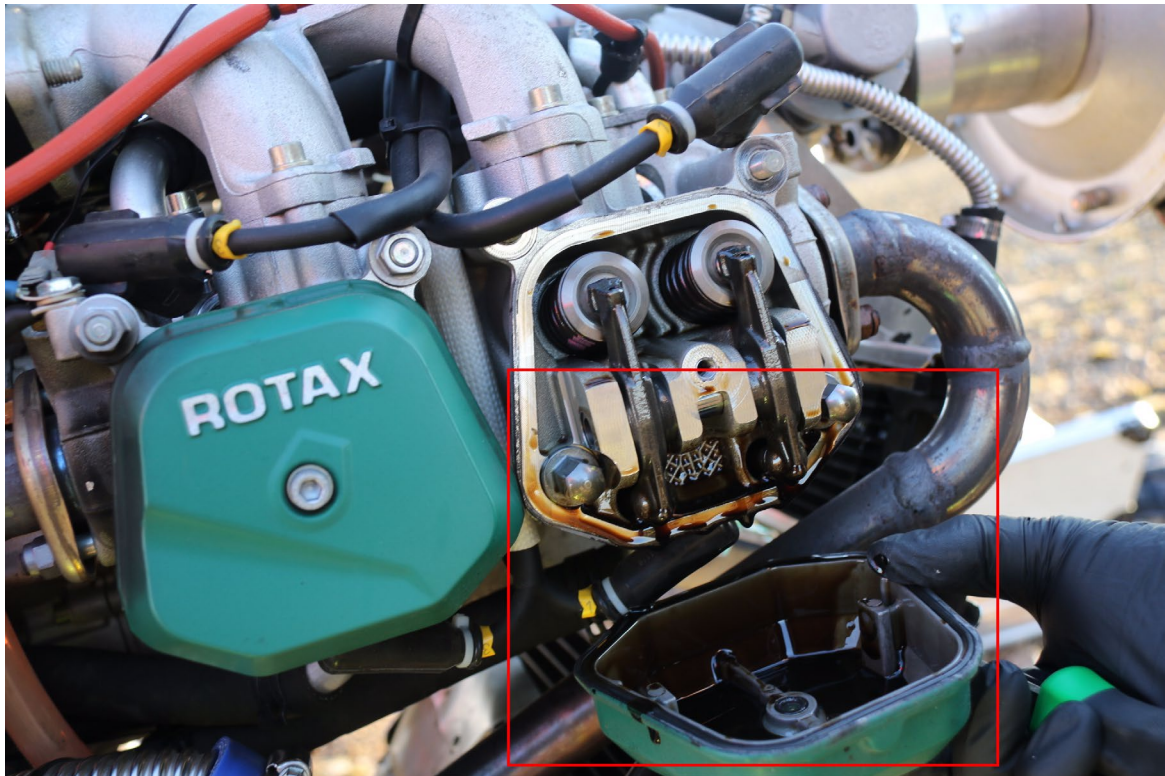
Mynd 6: Olíusmurning var til staðar á strokki nr. 1

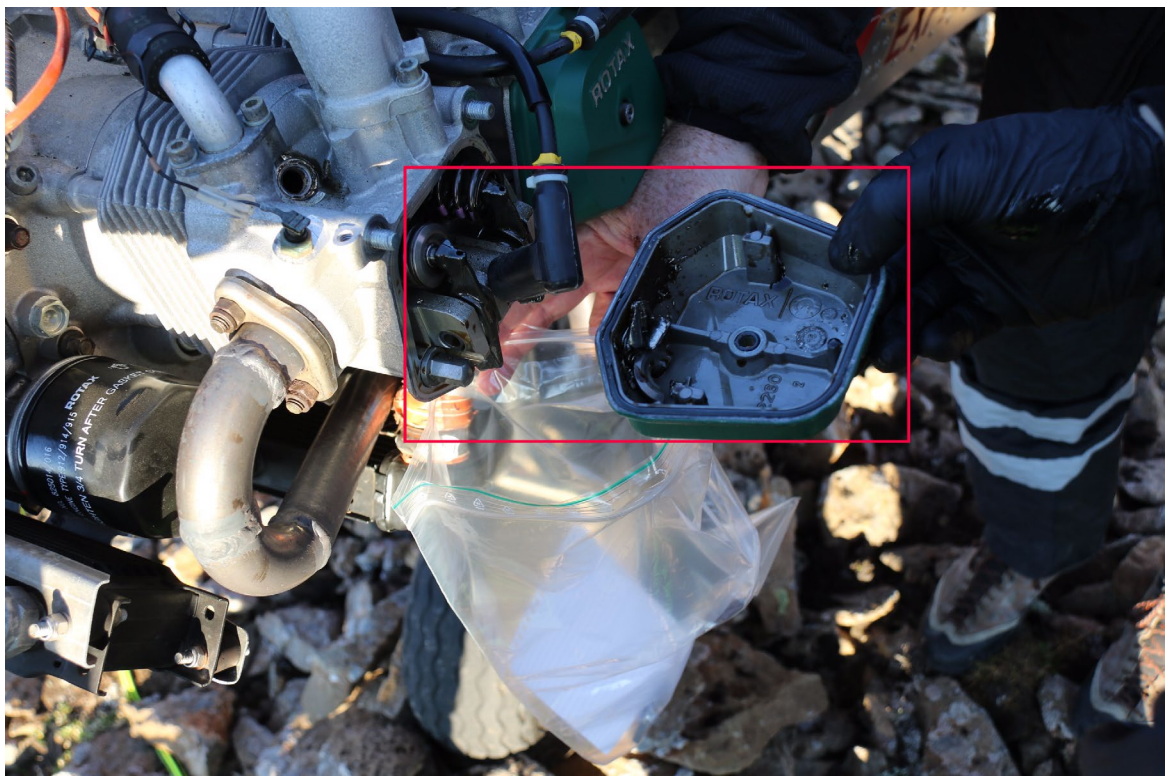
Mynd 7: Olíusmurningu vantaði að mestu leyti á strokki nr. 2

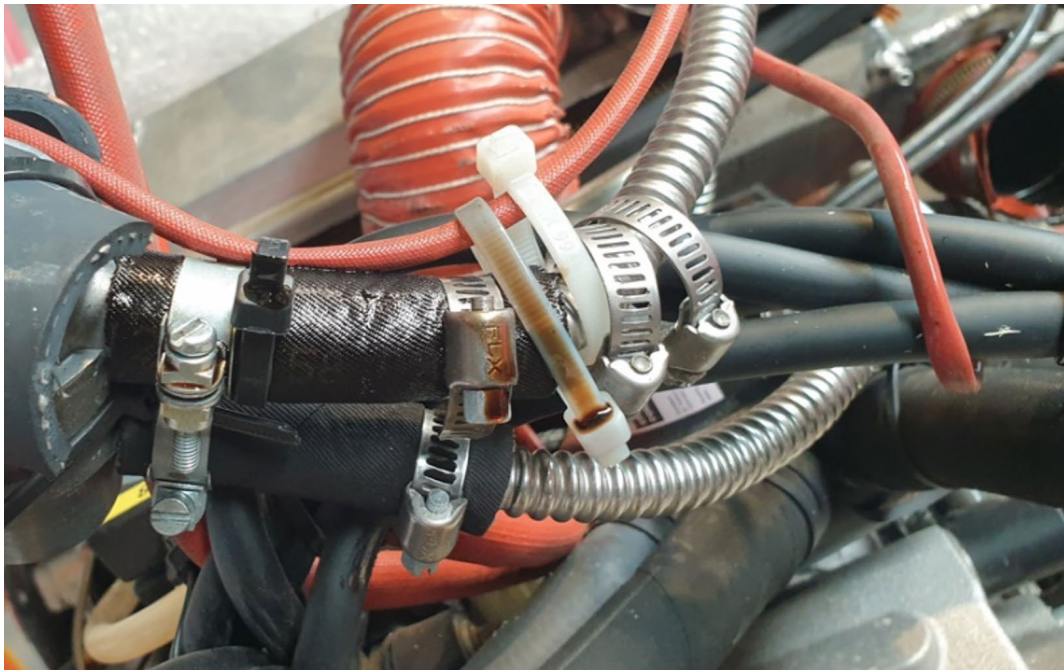
Við rannsóknina fannst einnig minniháttar olíusmit á tengjum fyrir olíuleiðslu hreyfilsins, við hitanema (thermostat) sem staðsett er á soghlið (suction side) olíukerfisins á milli olíukúts (oil tank) og olíukælis (oil cooler), eins og sést á myndum 8 og 9. Reyndust þrjú af fjórum tengjunum á rifluðu olíuleiðslunum við hitanemann vera óþétt. Því er hugsanlegt að loft hafi komist inn í soghlið olíukerfisins, en sog er í olíukerfinu á milli olíukúts og olíudælnnar (main oil pump). Sjá mynd 10.

Mynd 8: Olíusmit á tengjum fyrir olíuleiðslu hreyfilsins

RNSA beinir þeim tilmælum til umsjónamanna hreyfla af gerðinni Rotax 912, sem eru á flugvélum og fisum, að huga vel að því að tengi olíuleiðslna séu þétt þannig að loft komist ekki inn á olíukerfið á soglið þess.

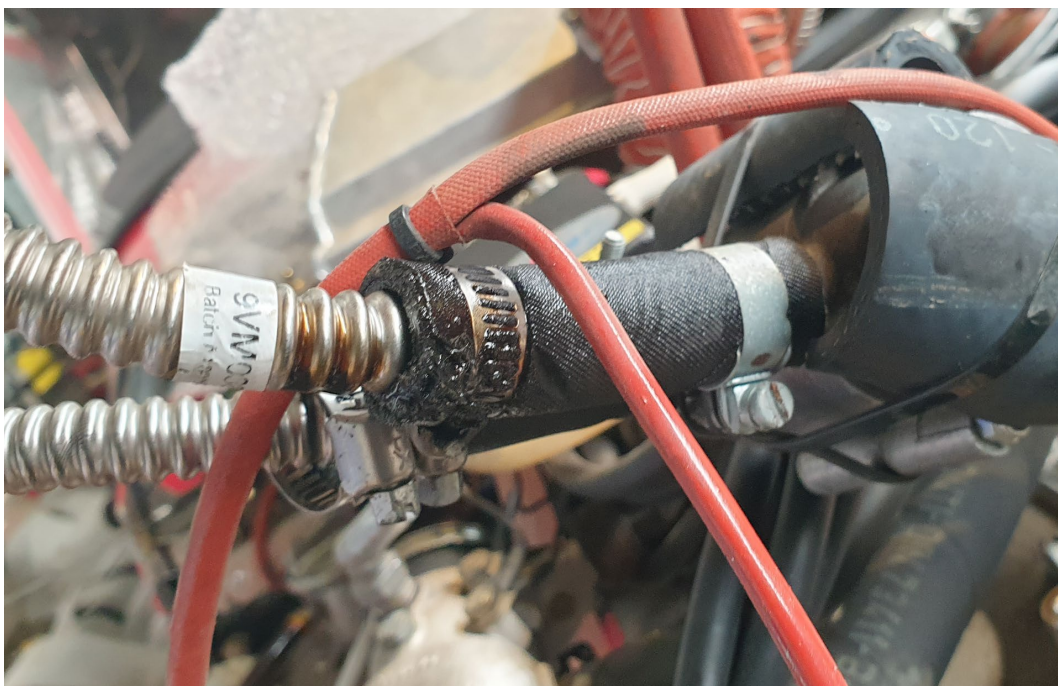
Mynd 9: Olíusmit á tengjum fyrir olíuleiðslu hreyfilsins

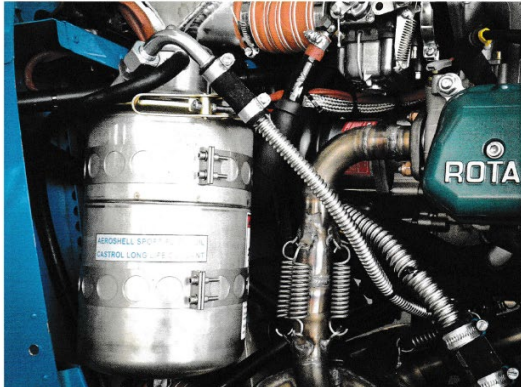
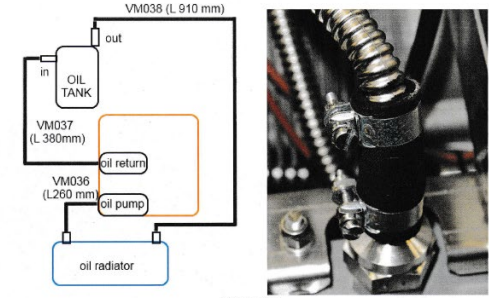
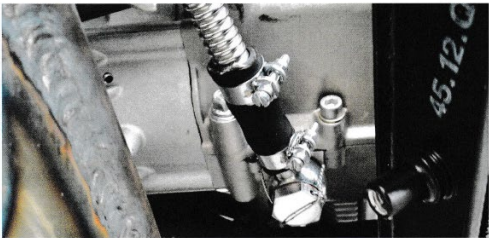
Mynd 13: Rifluðu málmrörin sett í í samræmi við samsetningarleiðbeiningar frá Savannah

Við rannsóknina kom í ljós að rifluðu málmrörin á soghlið olíukerfisins voru settar í TF-ASK við smíði loftfarsins og var það gert í samræmi við samsetningarleiðbeiningar⁸ loftfarsins, frá Savannah (sjá mynd 13). Samkvæmt þeim eru rifluðu málmrörin úr ryðfríu stáli (INOX).

RNSA telur að frágangur á tengingum INOX olíuleiðslanna á soghlið olíukerfisins, innan í búi af gúmmíslöngu sem síðan er hert upp á rifluðu INOX olíuleiðslurnar með hosuklemmu,

vera varhugaverðan. Hætta sé á að tengingarnar séu óþéttar og að loft komist inn í soglið olíukerfisins.

RNSA telur að rifluðu INOX málmrörin séu ekki heppilegar olíuleiðslur á soghlið olíukerfisins, þar sem að hætta sé á tengingar við þau séu ópéttar.

Æskilegra væri að olíuleiðslurnar væru gúmmíleiðslur, eins og Rotax mælir með í íhlutabók hreyfilsins, sem hertar væru beint upp á þá íhluti sem þær tengjast.

RNSA beinir því til hönnuðar I.C.P. Savannah S að endurskoða notkun á rífluðu málmrörunum í olíukerfi hreyfilsins.

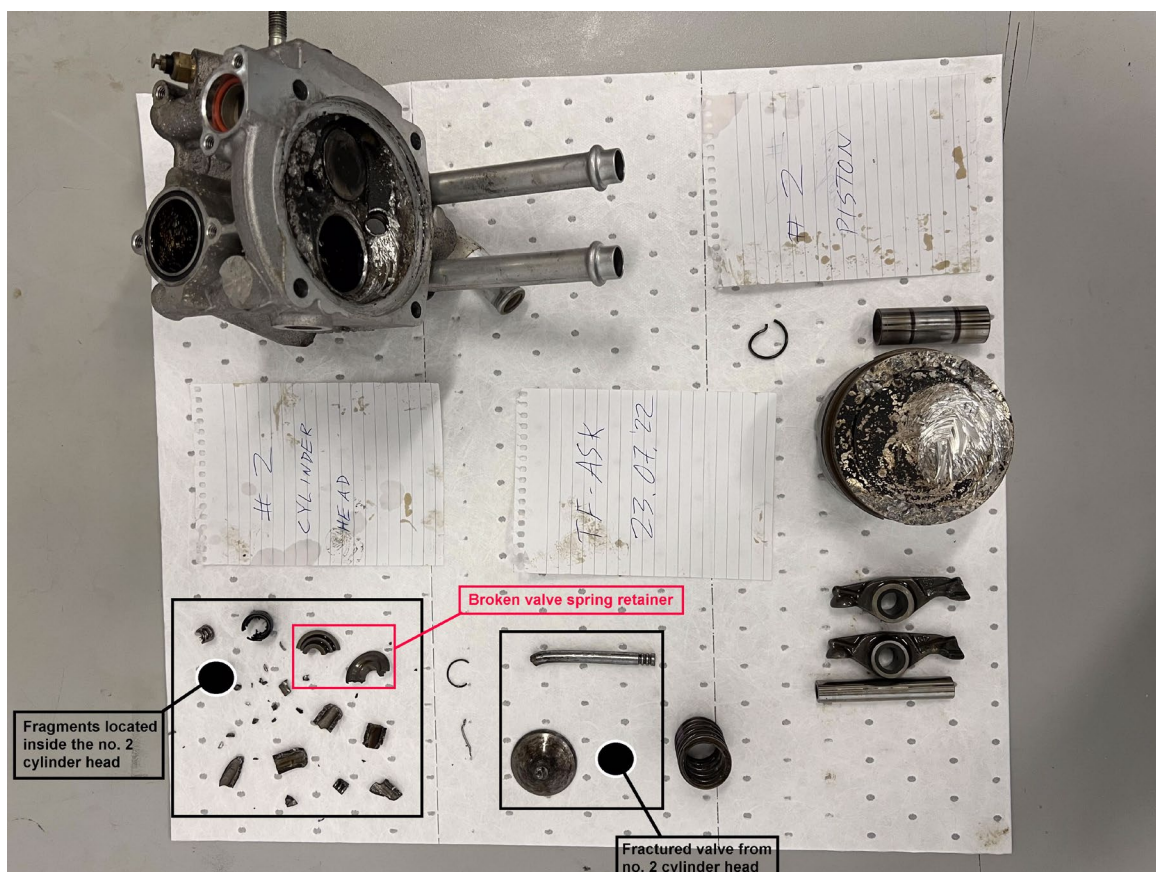
Var strokkur nr. 2 fjarlægður af hreyfli TF-ASK og komu þá í ljós frekari skemmdir, eins og sjá má á mynd 14.

Mynd 14: Íhlutir strokks nr. 2 sem sendir voru til ítarlegri rannsóknar hjá framleiðanda

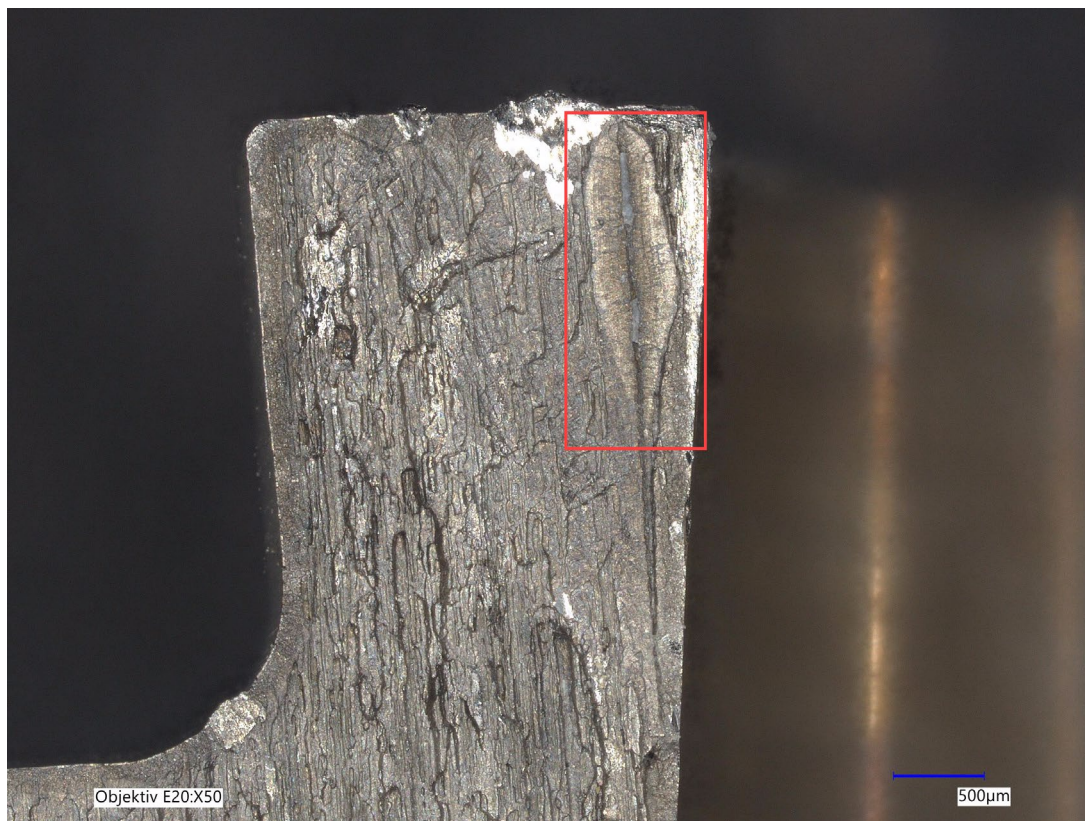
Efnisrannsókn sem framkvæmd var á brotna gormahaldaranum leiddi í ljós að hann gaf sig vegna málmþreytubrots¹⁰, sem átti upptök sín á öðrum helmingi hans¹¹ (sjá mynd 15).

Mynd 15: Upptök málmþreytubrotsins á svæðinu í rauða kassanum (Bruchstück Nr.: 2)

1. Að loft hafði komist inn í olíusmurkerfið og/eða
2. Efnisgalli í gormahaldaranum

RNSA telur líklegt að frumorsök þess að gormahaldari strokks nr. 2 gaf sig hafi verið loft í olíukerfinu, sem komst inn um ópétt tengi á soghlið olíukerfisins.

Ekki er þó hægt að útiloka að um efnisgalla hafi verið að ræða í gormahaldaranum.

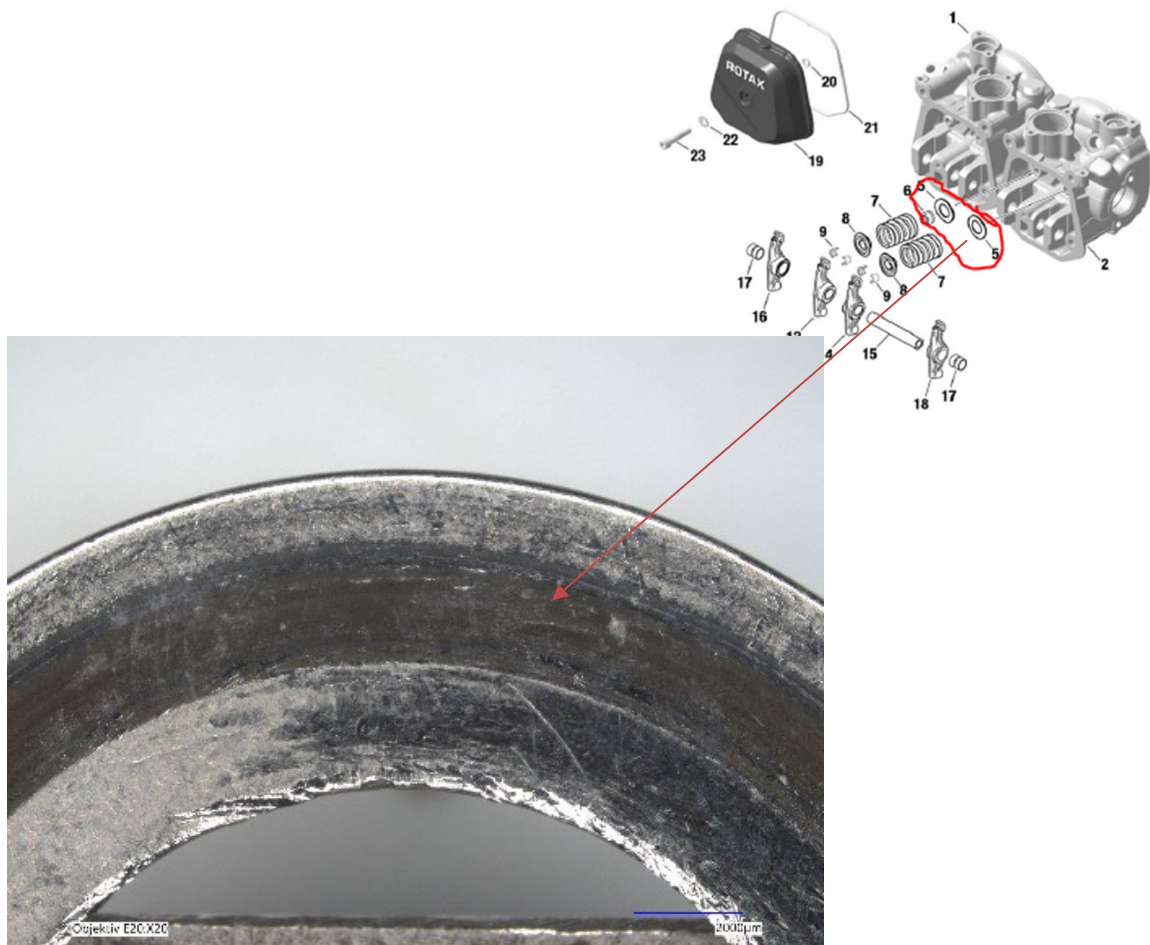
Rannsókn á skinnu¹², undir gorminum á ventlinum sem brotnaði, leiddi í ljós talsvert yfirborðsslit á henni (sjá mynd 16 og 17). Slíkt getur bent til að loft hafi komist í vökvaundirlyftu (hydraulic valve tappet) fyrir strokk nr. 2, með þeim afleiðingum að harður sláttur hafi orðið á ventli strokksins.

Mynd 16: Skinna undir gormi við ventil á strokki nr. 2

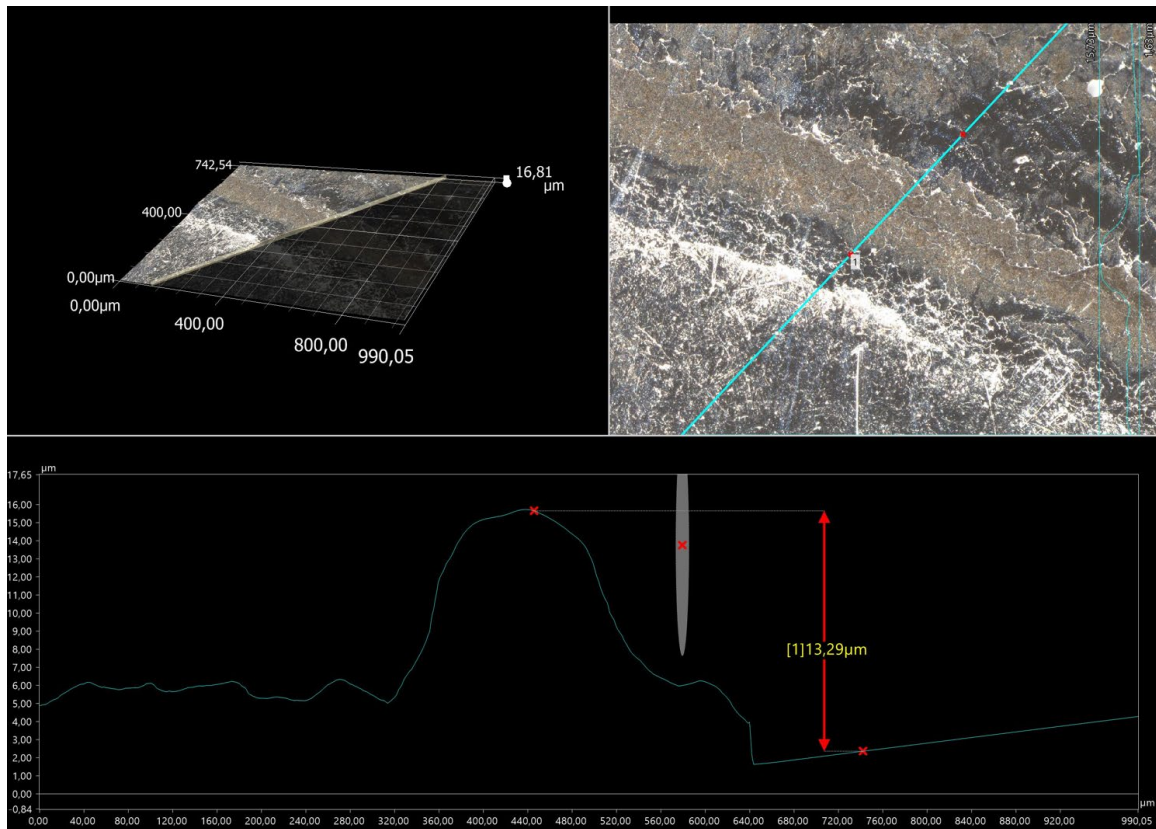
Mynd 17: Þverskurður af yfirborðssliti skinnunnar

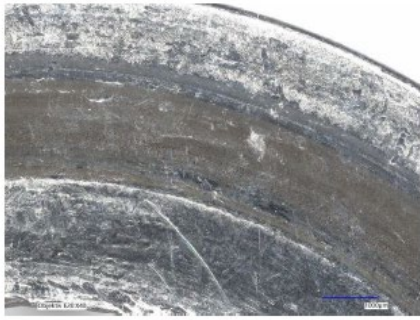
Bild 18 →
"Unterlagscheibe"
 Makroaufnahme: leichte Verschleißanzeichen

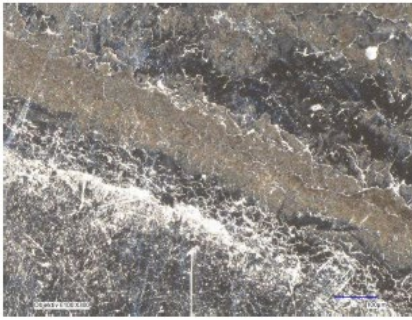
← Bild 19
"Unterlagscheibe"
 Makroaufnahme: leichte Verschleißanzeichen (Detail aus Bild 18)
