**Nr. 22-056 S 039 Herjólfur****Ásiglingar á ekjubró**

| Skipaskr.nr. | 2941 | IMO nr. | 9825099 |

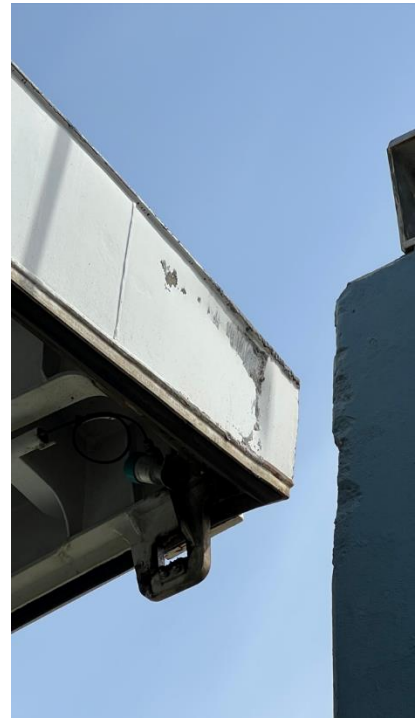
Þann 4. maí þegar Herjólfur var að leggjast upp að bryggju var skipið á of mikilli ferð. Hafnarvörður var með ekjubrúnna stillta í það mikilli hæð að hún hitti ekki í skúffu sem hún á að leggjast í. Ferjan fór talsvert aftar en hún á að gera og rakst afturhlerinn, sem búið var opna, í steypa stöpul, sem heldur tjakk uppi fyrir ekjubrúnna. Sprungur komu í steypuna við höggið. Eftir atvikið opnaðist og lokaðist hlerinn eðlilega og var þéttur en nuddaðist örlítið saman við skrokkinn. Veður: NV 7-8 m/s.

*Skemmdir á afturhlera þann 4.maí***Við rannsókn á atviki þann 13. júní kom eftirfarandi fram:**

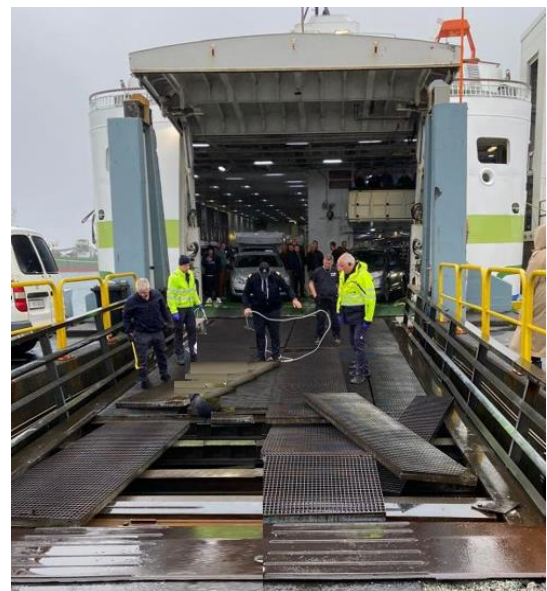
Þann 13. júní þegar Herjólfur var að bakka undir ekjubrúnna var skipið á of mikilli ferð og lenti með miklu afli á ekjubrúnna. Við höggið féll barn sem var farþegi skipsins og slasaðist í andliti auk þess sem skipverji féll úr stiga og kvartaði undan verk í hægri fæti. Ekjubróin skemmdist mikið þannig að ekki var hægt að afferma bíla án bráðarbirgðaviðgerðar. Veður: SA 6-7 m/s. (Surtsey).

- Verklag á stjórn palli ferjunnar við komur og brottfarir voru þær að skipstjóri og yfirstýrimaður voru saman upp á stjórn palli. Annar þeirra var á stjórn tækjum en hinn upplýsti um hraða og fjarlægðir.
- Í þessu tilfelli var yfirstýrimaður á stjórn tækjum en skipstjórinn sagði honum til. Fram kom hjá skipstjóra að hann hafi ekki upplýst yfirstýrimanninn nógu vel um hraða ferjunnar þegar hún bakkaði undir ekjubrúnni.
- Verið var að leggja ferjunni að bryggju að sögn skipstjóra við bestu aðstæður. Logn og sléttur sjór í höfninni.
- Við ásiglinguna gekk þilfarið (grindarefni) á ekjubrúnni upp og burðarbitinn næst ferjunni braut alla festibolta og losnaði frá brúnni þannig að hún varð ónothæf.
- Hraði ferjunnar var um ein til tvær sjómílur þegar hún lenti á ekjubrúnni.

*Ástand ekjubrúarinnar eftir ásiglingu þann 13. júní*

Nefndin telur að orsök atvikanna hafi verið sú að skipstjórnendur höfðu ekki haft nægjanlega yfirsýn við stjórn tök skipsins.

Nefndin beinir því til Innviðaráðuneytis að skorið verði úr því hver er eigandi að ekjubrúum og komið verði á reglulegu eftirliti og ástandsskoðunum með þeim af óháðum vottuðum eftirlitsaðila.
