Nr. 22-083- S 059 Brynjólfur VE 3**Rekst utan í Geirfugladrang**

Skipaskr.nr. 1752
IMO nr. 8303410
Smíðaður: Akranesi 1987, stál
Útgerð: Vinnslustöðin hf
Stærð: 531 BT
Mesta lengd: 41,98 m Skráð lengd: 39,8 m
Breidd: 8,1 m Dýpt: 6,25 m
Vél: Berger Diesel 728 kW 1987
Fjöldi skipverja: 12

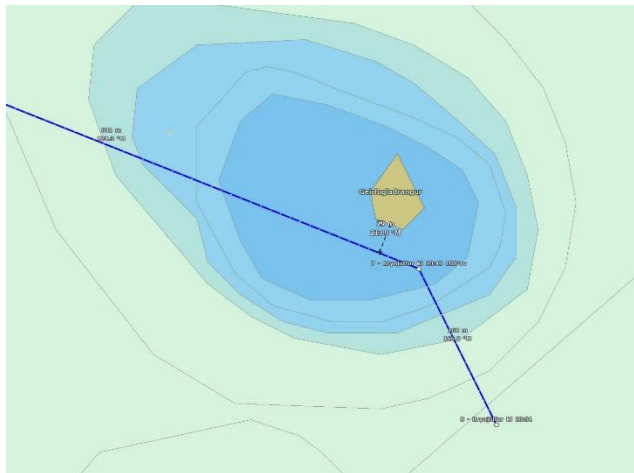
Mynd 1

Kl. 20:50 varð skipstjóri var við að það grynnti hratt og beygði hann þá hart í stjórnborða ásamt því að minnka ferð. Þrátt fyrir aðgerðir skipstjóra rakst skipið utan í Geirfugladrang (sjá mynd 1).

- Samkvæmt ferilskrá LHG voru u.þ.b. 30 metrar í Geirfugladrang þegar skipið sigldi fyrir sunnan hann.
- Skipstjóri sagði að kæliviftur ratsjár væru háværar og af þeim sökum voru skipstjórnarmennirnir ekki vanir að hafa kveikt á henni öllum stundum.

- Skipstjóri sagði að skrúfan hefði kúplast frá en ekki er hægt að fullyrða um það þar sem ekkert var skráð í vélardagbók skipsins.
- Við skoðun á skipinu þegar komið var til hafnar sást að rispúr voru á kinnungi og skrúfuhring.

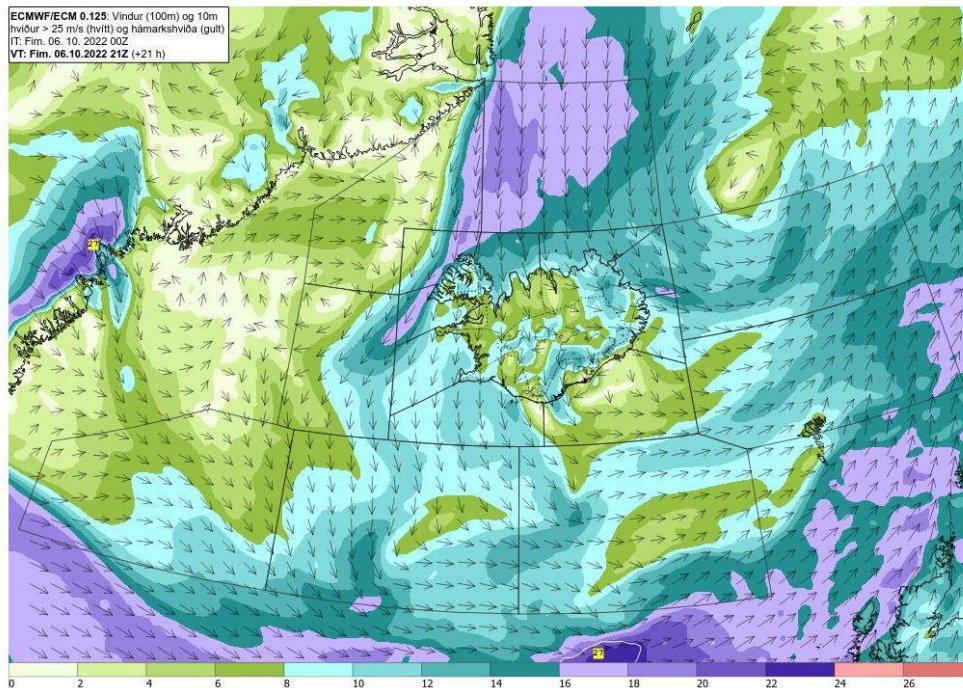
Mynd 2

- Þann 6. október var norðan átt 12-14 m/s. (sjá mynd 2)
