Nr. 22-101-S-062 SeaRanger**Bát hvolfir, þrír fara fyrir borð.**

Skipaskr.nr.
 Smíðaður: SeaRanger
 Mesta lengd: 4.2m
 Breidd: 2.3 m Dýpt:
 Vél: Yamaha Base Jet 110 hp
 Fjöldi skipverja 1
 Fjöldi farþega 2

Lokaskýrsla afgreidd á fundi 8. maí 2023 af Inga Tryggvasyni, Hilmari Snorrasyni, Pálma K. Jónssyni, Hirti Emilssyni og Geirþrúði Alfreðsdóttur

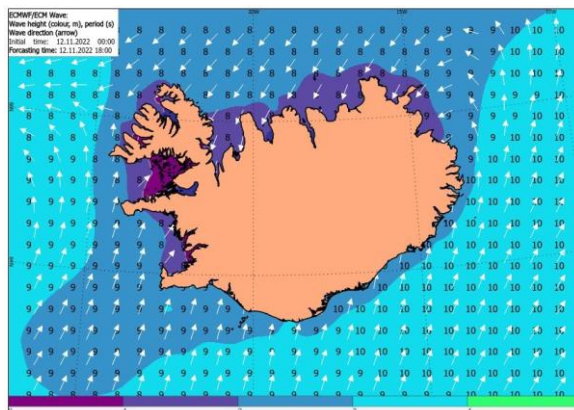
- SeaRanger er slöngubátur með „jet“ mótör. Báturinn er harðbotna og situr í miðjunni. Segja má að báturinn sé sambland af sæpotu og slöngubáti.
- Bátar af þessari gerð hafa ekki verið notaðir hér á landi svo vitað sé.
- Þegar óhappið átti sér stað sýndi ölduspá 2-3 metra öldur fyrir utan með 9 sekúndna millibili (sjá mynd 1).

Mynd 1 ölduspá 12.11.2022
