**Nr. 22-102-S-063 Keilir RE****Árekstur í Reykjavíkurhöfn**

*Skipaskr.nr.* 2946  
*IMO.nr.* 9849928  
*Útgerð:* Olíudreifing ehf  
*Smíðaður:* Akdeniz Shipyard  
*Fánaríki:* Ísland.  
*Stærð:* 496 BT  
*Mesta lengd:* 45,97 m  
*Breidd:* 9,7 m *Dýpt:* 4,0 m  
*Vél:* YANMAR, 748 kW, 2018.  
*Fjöldi skipverja:* 4

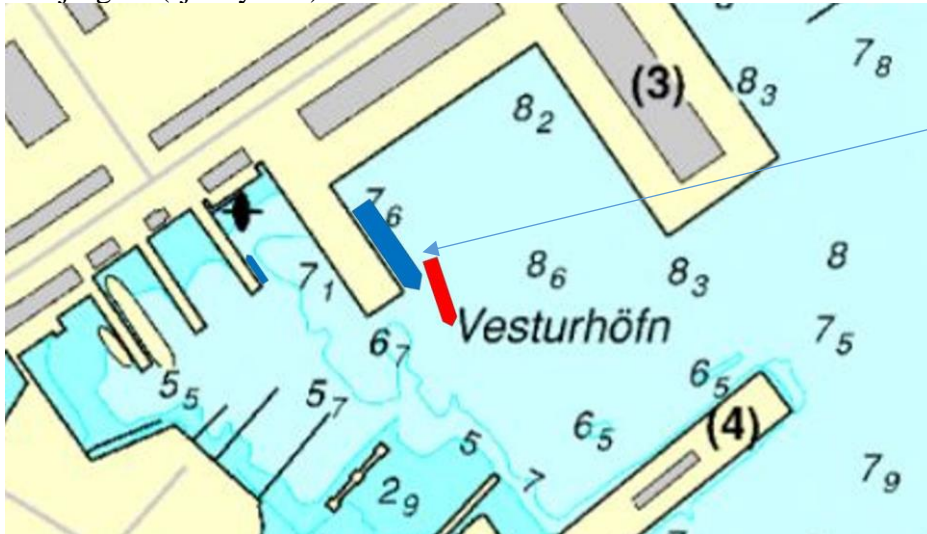
- Við það gat hann ekki snúið skipinu upp í vind og skipið rak í V og fór utan í Sæbjörgina (sjá mynd 1).

Mynd 1 líklegur ákomustaður eftir að Keilir var byrjaður að snúa sér.

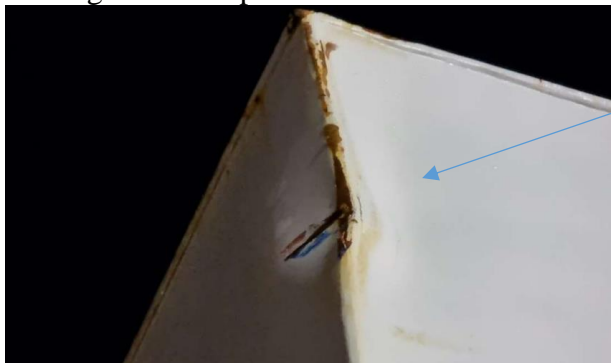
- Við áreksturinn rakst veltitankur Keilis í BB lunningu Sæbjargar og gat kom á lunninguna ásamt því að veltitankur Keilis dældaðist (sjá mynd 1,2 og 3).

Mynd 1 skemmd á veltitanki Keilis.

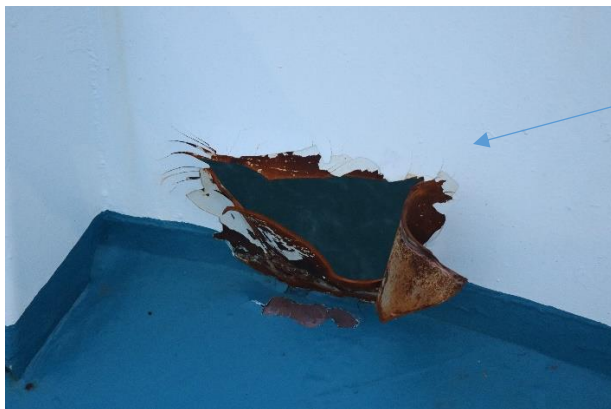
Mynd 2 skemmd á lunningu Sæbjargar.

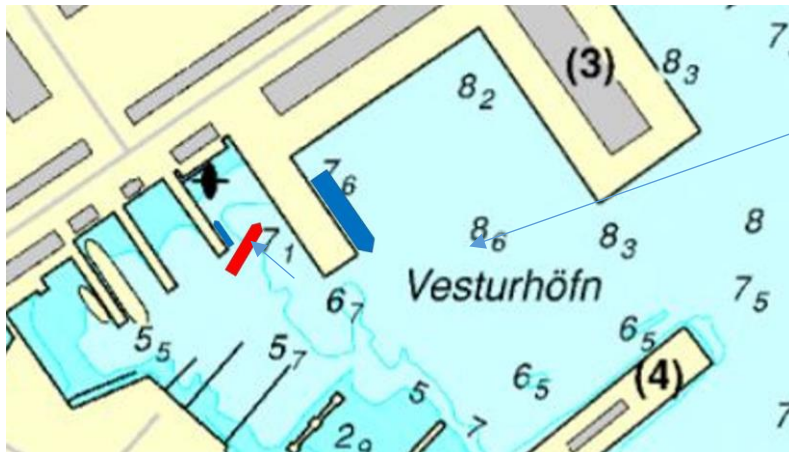
- Skipið rak að Aðalbjörgu sem lá við festar við Verbúðabryggju, en engar skemmdir urðu á skipinu (sjá mynd 4).

Mynd 4 rek Keilis að Aðalbjörgu

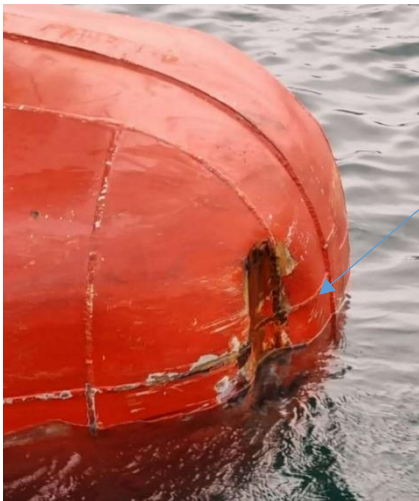
- Þegar BB vélin var komin inn var skipinu bakkað og keyrt að Bótabryggju, við það rakst pera skipsins í bryggjuna. Dældaðist pera skipsins (sjá mynd 5).
- Í samráði við umboðsaðila vélarinnar var inngríp viðvörunnar lækkað.

Mynd 5 dæld á perustefni Keilis

Ástæðu atviksins má rekja til erfiðra veðuraðstæðna og þess að olúprýstinemi bakborðsvélar var vitlaust stilltur.
