Lokaskýrsla um vinnuslys um borð í Erling KE 140

Málnr.: **23-020 S 010**

Nr. 23-020 S 010 Erling KE 140

Skipverji slasast alvarlega

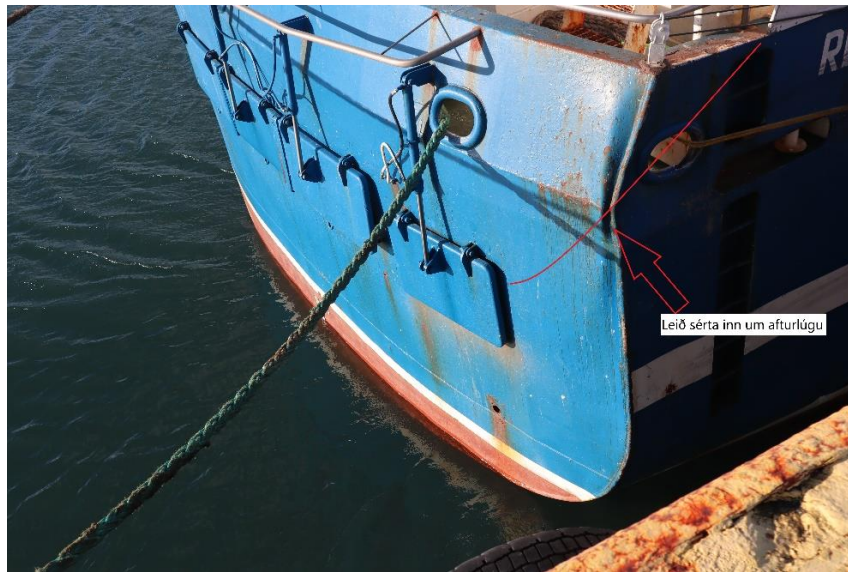
Mynd 1. Netalagningalúga

- Skipið var yfirbyggður netabátur og voru netin lögð um lúgu að aftan en drekum var varpað fyrir borð frá lúgu framarlega á skipinu.
- Það verklag var viðhaft að sérti, sem er 22-24 faðma kaðall, var dreginn fram að fremri lúgu þar sem hann var tengdur dreka og baujum en hinn endinn lá aftur með skipinu og inn um afturlúgu þar sem hann var festur í netin (sjá myndir 1-3).

Leið sérta inn um afturlúgu

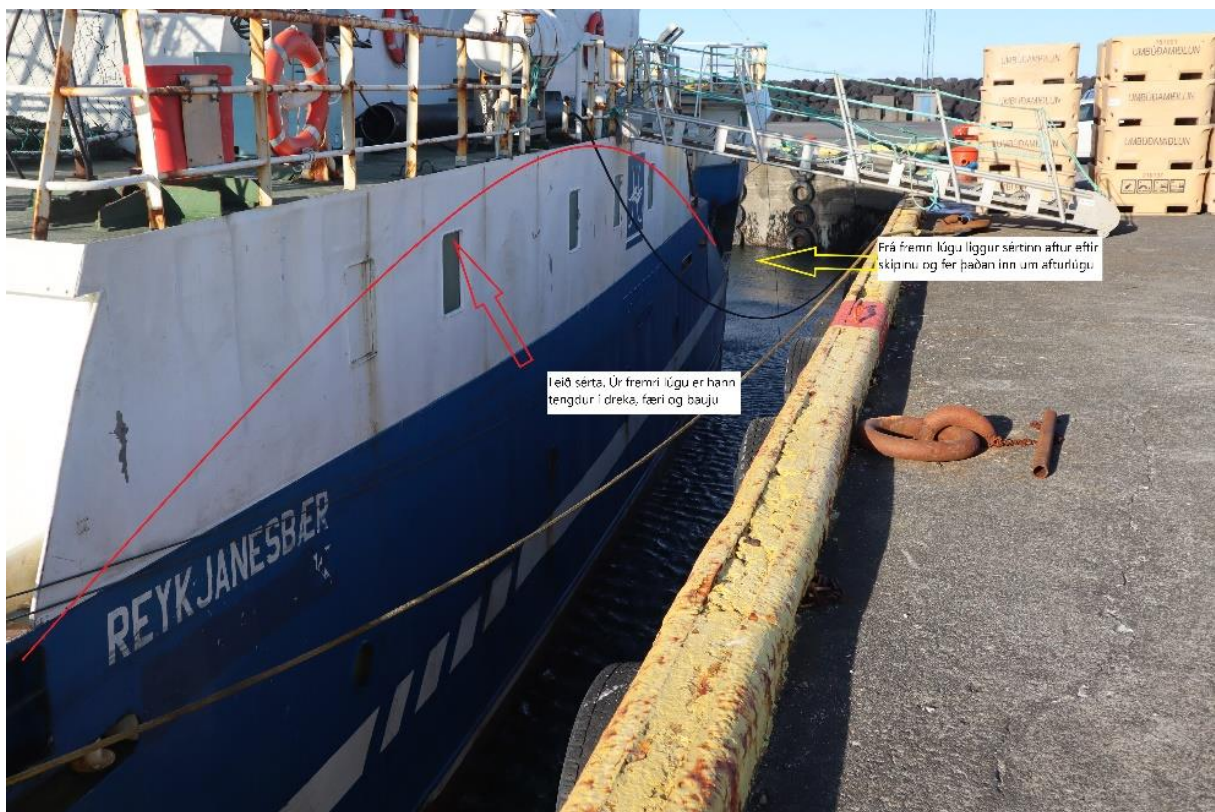
Mynd 2. Leið sérta frá framlúgu þar sem drekum og færum er varpað í sjó

Leið sérta. Úr fremri lúgu er hann tengdur í dreka, færi og báju

Frá fremri lúgu liggur sértaftur eftir skipinu og fer þaðan inn um afturlúgu.

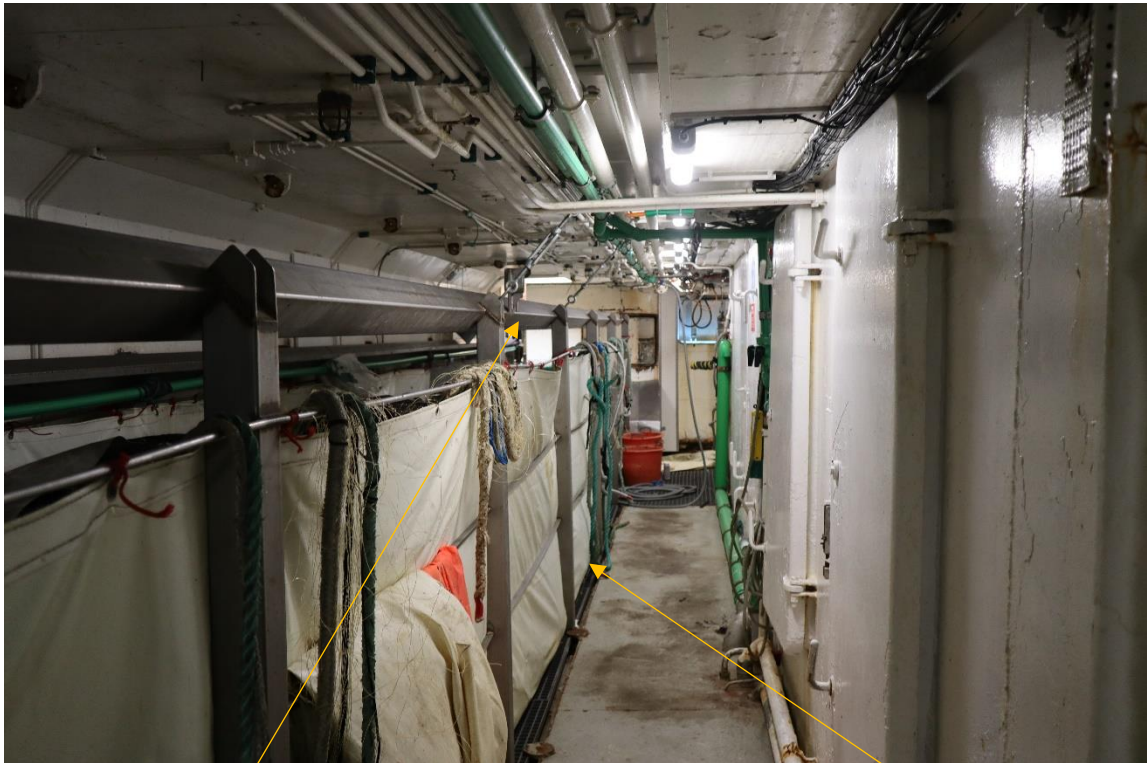
Mynd 3. Gangur þar sem net bíða þess að vera lögð

- Búið var að sleppa drekanum að framan og trossan að mestu komin í sjó.
- Hinn slasaði dróst upp að bita (sjá mynd 3) og hafði hægri höndina undir kviðnum.

Eftir að hinn slasaði flæktist í sértann dróst hann upp að þessum bita.

Sérti sem liggur á þilfarinu.

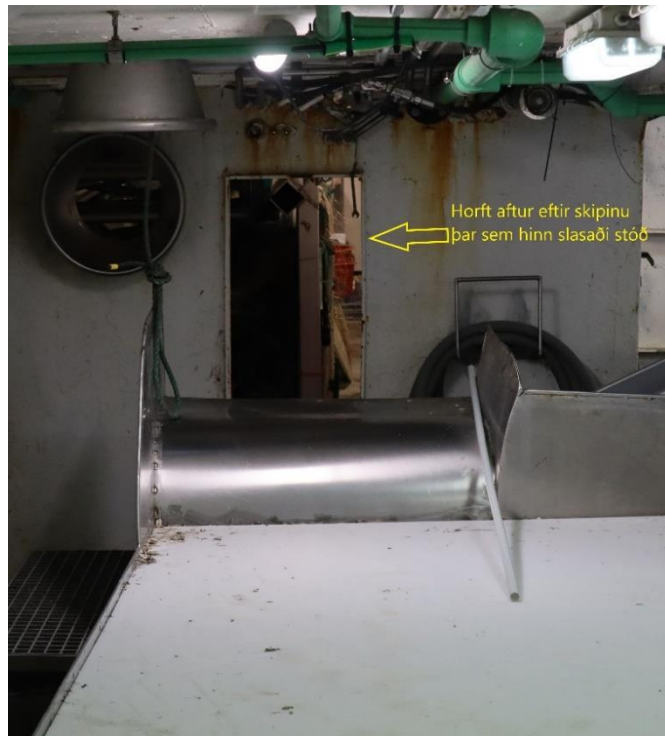
Mynd 4. Sjónarhorn frá fremri lúgu aftur eftir skipinu

víða í skipinu, og skar hinn slasaða lausan. Á mynd 4 má sjá sjónarhorn skipverjans aftur eftir skipinu.

Horft aftur eftir skipinu þar sem hinn slasaði stóð

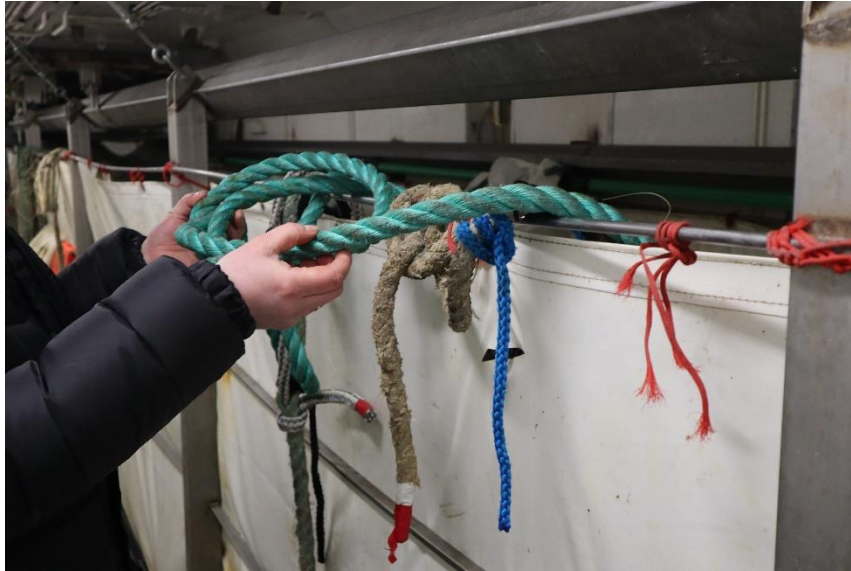
Mynd 5. Verklag sem viðhaft var þegar endi trossu var látinn fara.

- Samkvæmt skipstjóra var mönnum uppálagt að halda við sértann þegar drekinn var látinn fara í þeim tilgangi að hann flæktist ekki (sjá mynd 5).

Nefndin telur að það verklag sem viðhaft var hafi verið áhættusamt og boðið upp á slyshættu.
