Skýrsla um banaslys í umferðinni

Mál nr.: **2022-008U001**

Dagsetning: **2. febrúar 2022**

Atvik: **Ekið á vegfaranda á snjóþotu**

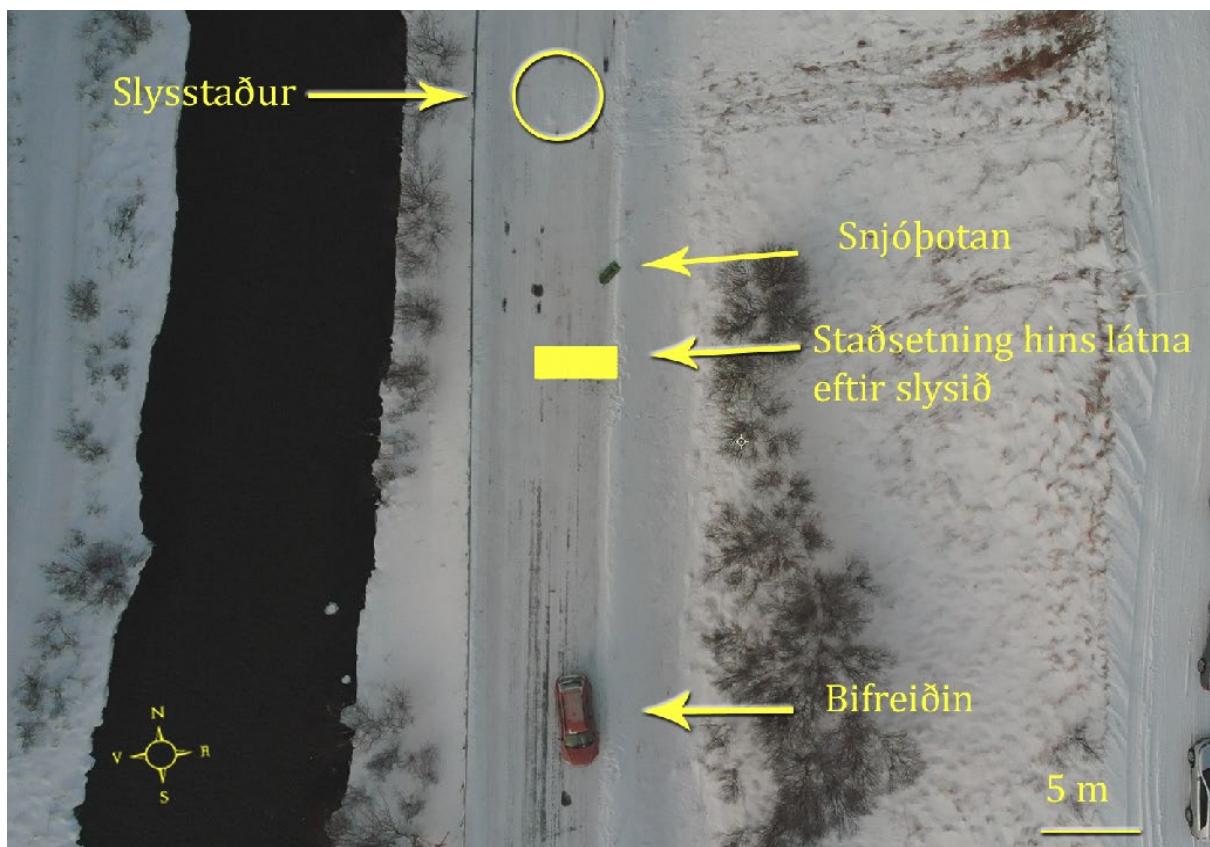
Eftir slysið var staðsetning nemandans á veginum rúmlega 13 metra til suðurs frá ætluðum slysstað en bifreiðin var um 24 metra sunnan við ætlaðan slysstað. Þegar viðbragðsaðilar komu á vettvang var bifreiðin færð nokkra metra til suðurs (sjá mynd 2).

Mynd 2. Yfirlitsmynd yfir slysstað. Bifreiðin hafði verið stöðvuð um 11 metra sunnan við staðsetningu hins látna. Rúmir 13 metrar voru frá slysstað að staðsetningu hins látna. Ætluð heildarlengd vettvangs voru rúmir 24 metrar. Á myndinni er staðsetning bifreiðarinnar sýnd eftir að hún var færð úr stað til að sjúkrabifreið kæmist að.

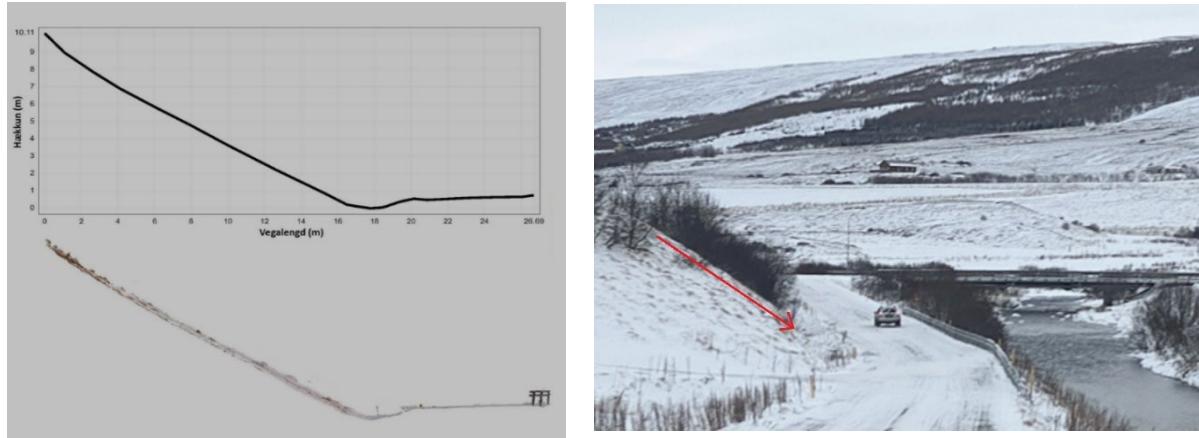
Mynd 3. Samsett mynd. Myndin til vinstri er þverskurðarmynd af brekku vestan við Gamla skóla. Hallinn á brekkunni mældist um 17° (Mynd: Tækniðild LRH). Til hægri er ljósmynd af sömu brekku. Þar má sjá trjágróður í brekkunni vestan skólahússins sem skyggir að einhverju leyti á útsýn þegar ekið er til suðurs Austurhlíðaveg. Rauð ör sýnir leið snjóþotunnar niður brekkuna.

Trjágróður skyggði sennilega að einhverju leyti á útsýn ökumanns gagnvart umferð vegfarenda niður brekkuna.

Í brekkunni var trjágróður sem meðal annars liggur niður með henni norðan við þann stað sem nemendur renndu sér niður. Hann skyggði að einhverju leyti á útsýn ökumanns þegar ekið var suður Austurhlíðarveg gagnvart umferð vegfarenda niður umrædda brekku.

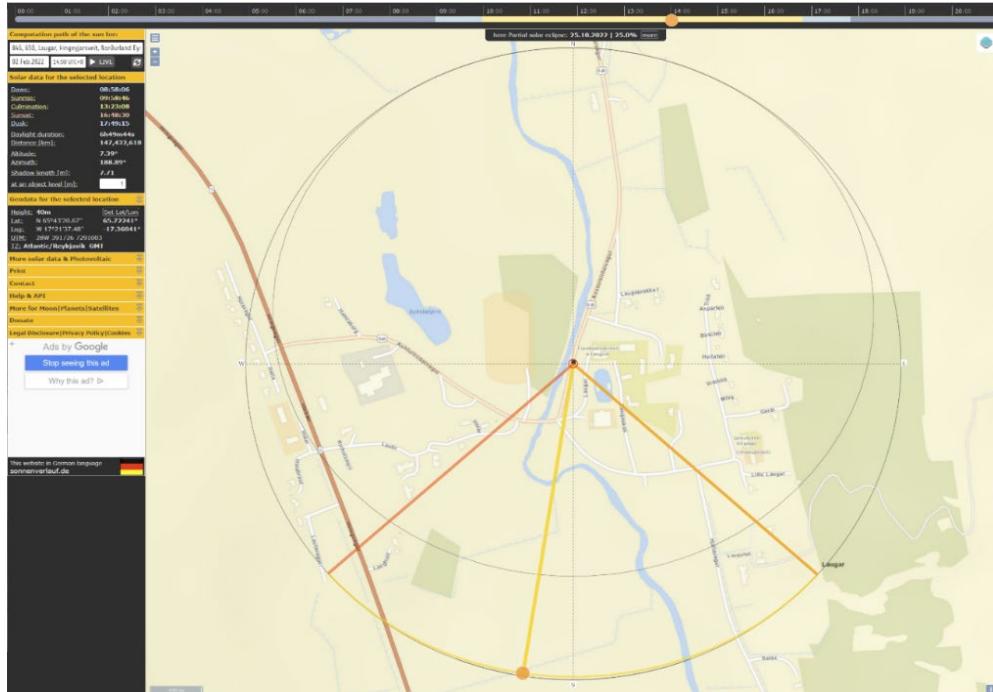
Þegar slysið átti sér stað var vetrarveður, hiti -6°C , veður stillt, heiðskírt. Sól var lágt á lofti í suðsuðvestri og skein á móti aksturstefnu fólksbifreiðarinnar, þ.e. til norðurs, þegar slysið varð (sjá mynd 4).

Mynd 4. Myndin sýnir kort af svæðinu í kringum Framhaldsskólann á Laugum. Réttvísandi staðsetning sólar var $188,9^\circ$ eða $8,9^\circ$ vestan við suðurátt. (Myndin er af vef suncalc.org).

Sól var lágt á lofti og skein til norðurs á móti akstursstefnu bifreiðarinnar.

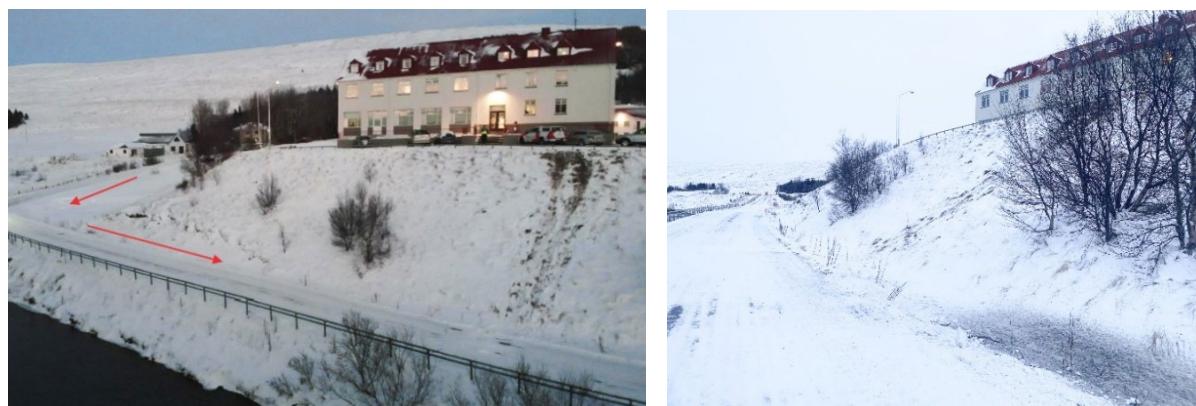
Mynd 5. Samsett mynd. Myndin til vinstri sýnir brekkuna sem nemendurnir renndu sér niður, vestan og framan við Gamla skóla, og akstursleið ökutækisins eftir Austurhlíðarvegi, merkta með rauðum örnum. (Mynd: Lögreglan á Norðurlandi eystra). Mynd til hægri er tekin í norður á móti akstursstefnu bifreiðarinnar. Á báðum myndum sjást förlitunni þar sem nemendur voru að renna sér.

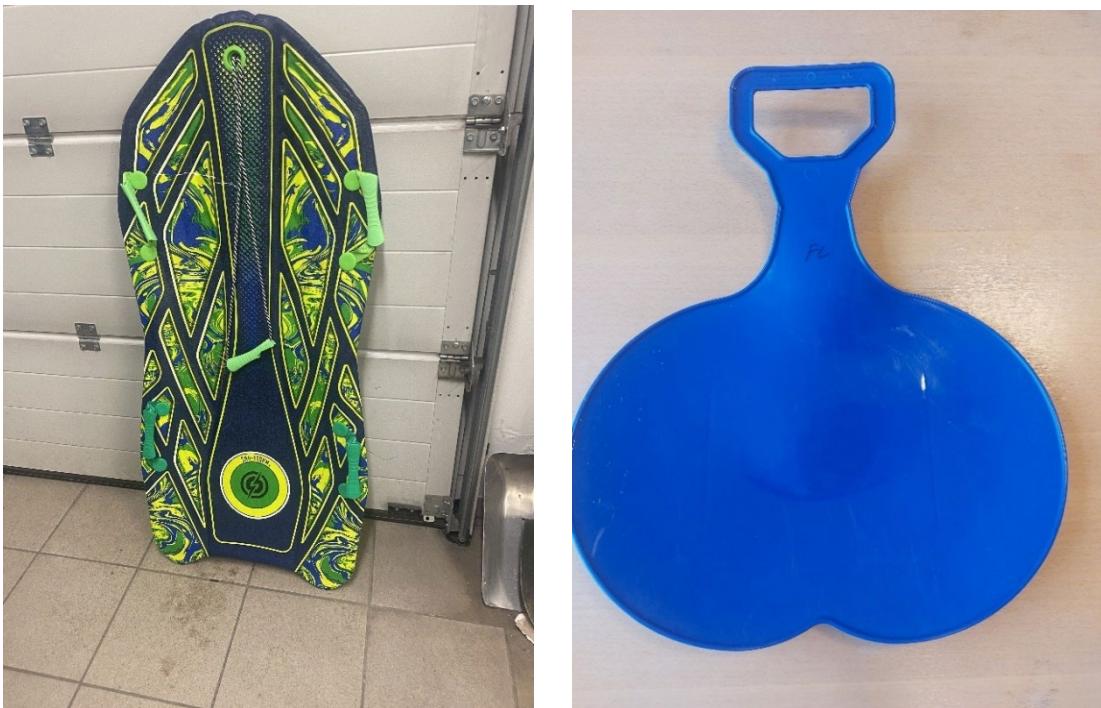
Mynd 6. Samsett mynd. Til vinstri er snjópotan sem hinn látni notaði til þess að renna sér niður brekkuna en hún var tveggja sæta snjópotu. Snjópotan var í eigu nemanda við skólann. Á myndinni til hægri er rassasnjópotu úr eigu skólans eins og nemendur notuðu almennt til að renna sér.

EKKI var notuð rassasnjóþota sem skólinn útvegaði nemendum heldur önnur og stærri gerð af snjóþotu. Sú snjóþota fór hraðar yfir og stöðvaðist ekki í grunnri vatnsrás meðfram veginum líkt og rassasnjóþotur í eigu skólans gerðu. Vegfarandinn rann því upp á veginn.
