SKÝRSLA UM FLUGSLYS

No. 2/1973

FLUGVÉL: TF-VOR BEECH D50B
EIGANDI: [REDACTED]
FLUGMAÐUR: [REDACTED]
FARÞEGAR: 4, ALLIR LÁTNIR
SLYSSTADUR: V/BÚRFJÖLL, NV Á KILI AUSTAN HUNDAVATNA
DAGUR OG STUND: 26. MARZ 1973, UM KLUKKAN 15:00

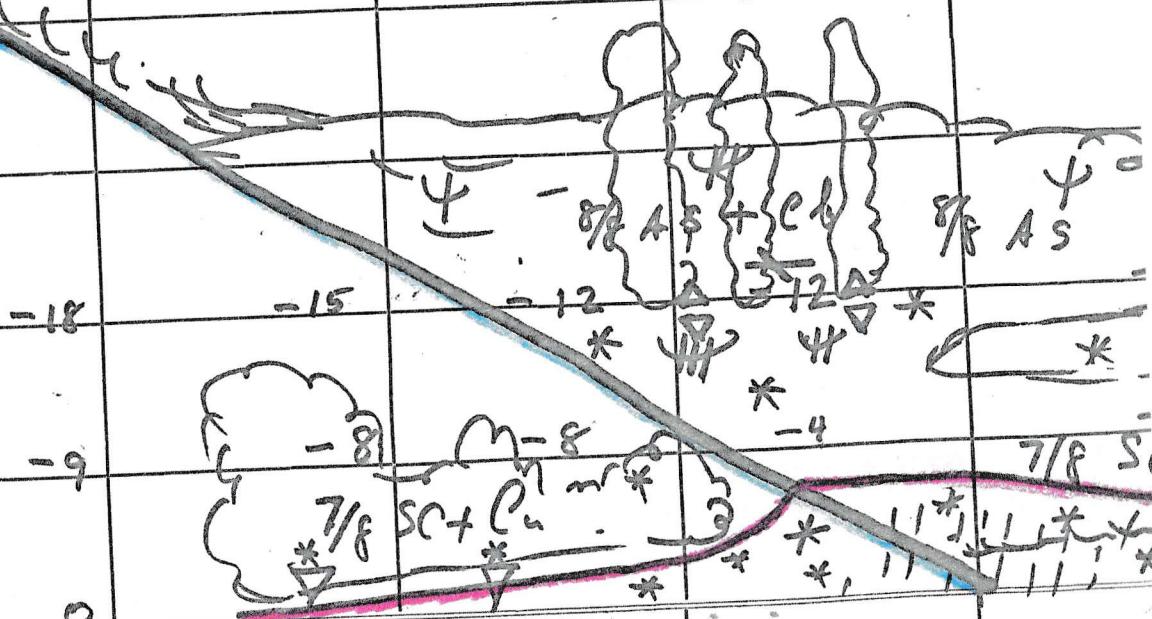
Klukkan 15 er talin mikil rigning á Hveravöllum, og bendir það óneitanlega til talsverðrar eða mikillar ísingar í loftu um það leyti á svæðinu þar í grennd. Skilin eru þá nýfarin yfir stöðina, en skilflöturinn liggur til vesturs með halla, sem nemur u.p.b. 1/50, ef dæma má eftir háloftaathugun á Keflavíkurflugvelli um hádegið og legu skilanna þá. Í FL 110 ættu skilin því um nónbilið að liggja um 90 sjómílum vestar en við hugsað yfirborð sjávar, en það er skammt vestur af Reykjanesi, við Klofning og þaðan norður yfir Aðey.

Flugvél, sem væri í ll þús. feta hæð skammt norður eða norðvestur af Langjökli, mundi því vera í hlýja loftinu framan og ofan við skilflötin í skýjakerfi skilanna.

Lauslegt riss af þverskurði skilanna ásamt skýjum og hitastigi fylgir hér með. Er aðallega stuðst við háloftaathugun á Keflavíkurflugvelli kl. 12 á hádegi þennan dag.

Í FL 110 er frostið 12 til 15 stig. Talið er, að við það hitastig sé sjaldan mikil ísing, en ekki er það þó einhlítt, þegar mikið uppstreymi er og ský nýmynduð.

Á Hveravöllum er talin mikil rigning kl. 15, og bendir það til, að ásamt skýjalögum muni skúraklakkar hafa myndast við skilin, og í þeim er oft meiri ísing en í skýjalögum og skýjabykkni. Má búast við, að í FL 50 til FL 90 hafi verið mikil ísing því að á því hæðarbili er frostið 4 til 10 stig, en við það hitastig er ísingarhætta talin mest.
