## RANNSÓKNARNEFND FLUGSLYSA

Skýrsla um flugslys þann 02.06. 74 TF-JOI

SKÝRSLA UM FLUGSLYS TF-JOI 2. júní 1974.

Flugvél: Beech Musketeer 23, TF-JOI, M 262.  
Hreyflar: Einn Lycoming O-320-D2B, 160 hestöfl.  
Eigendur: [REDACTED]  
Flugrekstur:  
Flugmaður: [REDACTED] látninn.  
Farþegar: Prír - látnir.  
Slysstaður: Sunnan til í Svínadal í Dalasýslu, suðaustan í Miðfjallí  
í um 200 metra (650 feta) hæð yfir sjávarmáli um 10 metra  
austan við þjóðveginn, eða  $21^{\circ}45'V$  -  $65^{\circ}17'N$ .  
Dagur/stund: 2. júní 1974 um klukkan 2110.

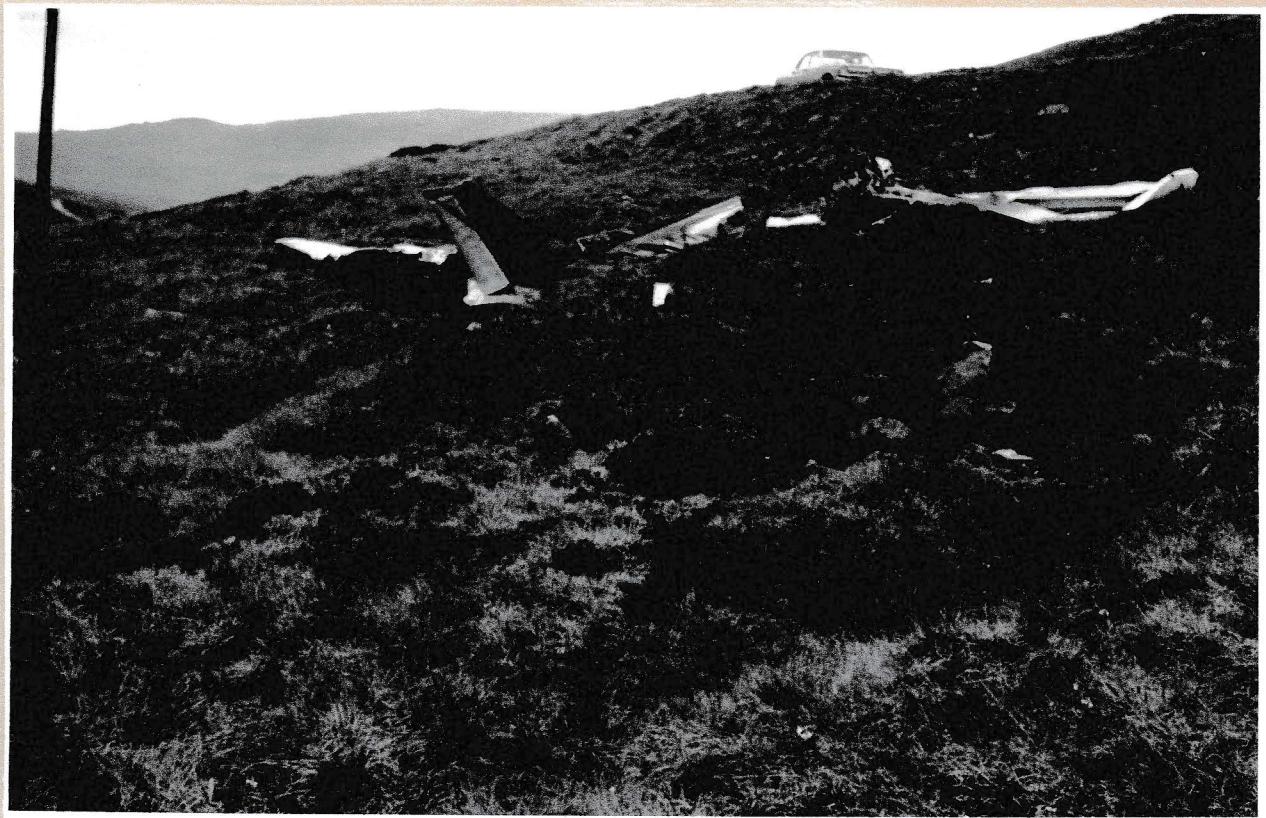
Fyrsta jarðrót eftir flugvélina var sem áður segir í um 4 metra fjarlægð frá símalínunni, það er eftir vinstra aðalhjól. Þetta jarðrót er mjög grunnt, en verður dýpra og eftir um 3 metra hefur hjólið og leggurinn brotnað af og kastast um 20 - 25 metra vegalengd og lá þar óbrunnið hægra megin við flakið.

Á svipuðum stað og farið eftir vinstra hjól endar, mátti sjá far eftir fram-hjólið og upprót, þar sem skrúfublöðin hafa skorið jarðveginn. Þar örliðið vinstra megin er samsíða upprót eftir vinstri væng og verksummerki eftir eld.

2. Mynd tekin til suðurs, sýnir jarðrót.

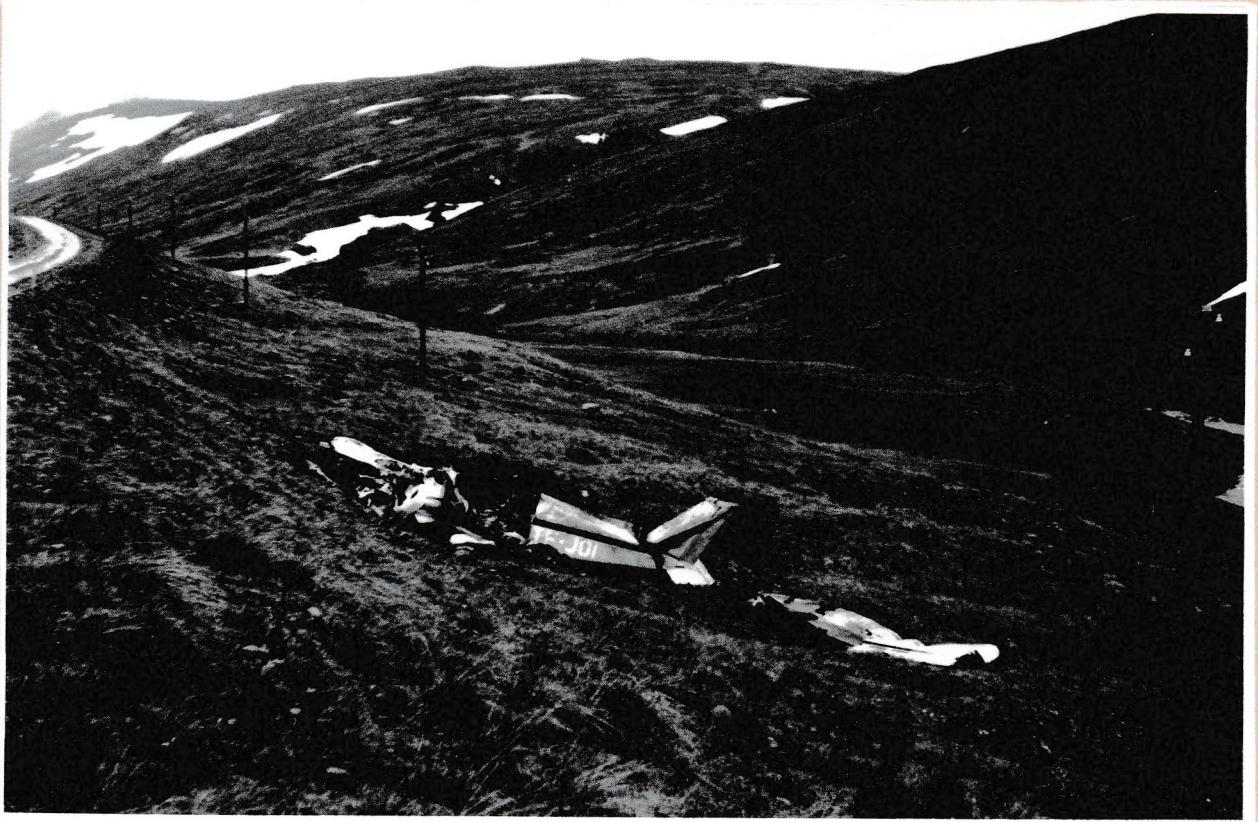
Lágskýjað var í Svínadal og lá þokan niður á veginn innarlega í dalnum. All stórir snjóskaflar, fannir, eru í innanverðum austurhlíðum dalsins og telur nefndin ekki ólíklegt, að þar sem flugmaðurinn talar um, að hann sjái gat í gegnum þokuna, hafi þessar fannir villt honum sýn.

3. Mynd tekin til norðurs, inn Svínadal. (Séð yfir austurhlíðar dalsins).

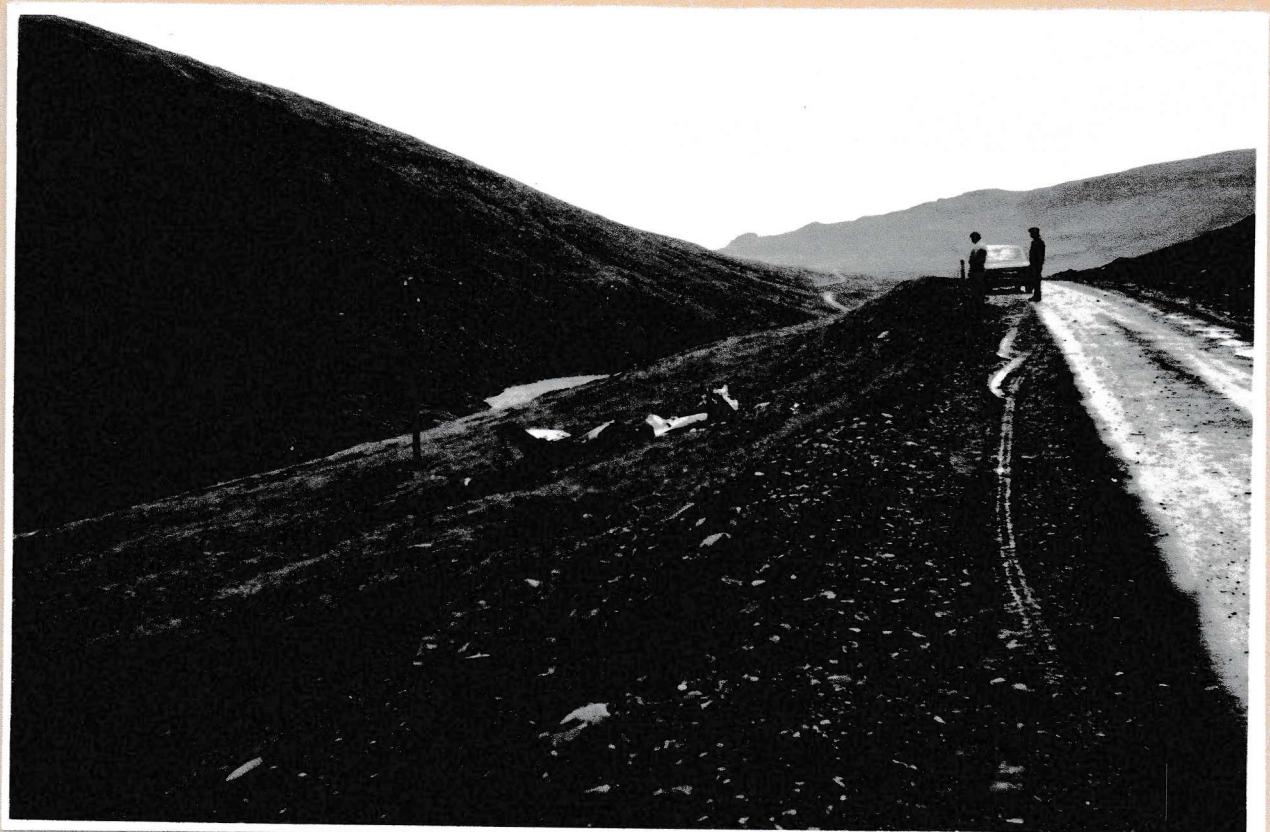
4. Séð suður úr Svínadal.
