### Skýrsla um banaslys í umferðinni

Mál nr.: **2022-052U010**

Staðsetning: **Akrafjallsvegur vestan Innnesvegjar**

Atvik: **Útafakstur og velta**

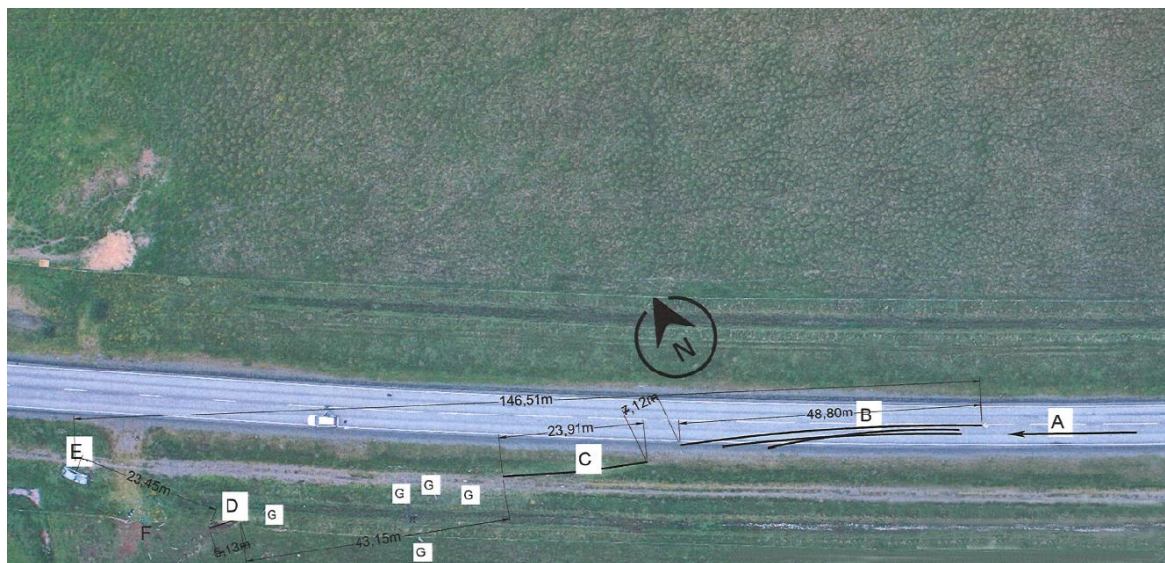
**Mynd 2:** Yfirlitsmynd af slysstað sem sýnir akstursátt bifreiðarinnar, ákomur á jarðvegi og staðsetningu bifreiðarinnar eftir slysið. (Ljósmynd: Tæknideild LRH)

**Merkingar á mynd:** A: Akstursstefna bifreiðarinnar, B: Skriðför á vegi, C: Skriðför utan vegar, D: Mikil ákoma í jarðvegi, E: Endastaður bifreiðar, G: Brak úr bifreiðinni.

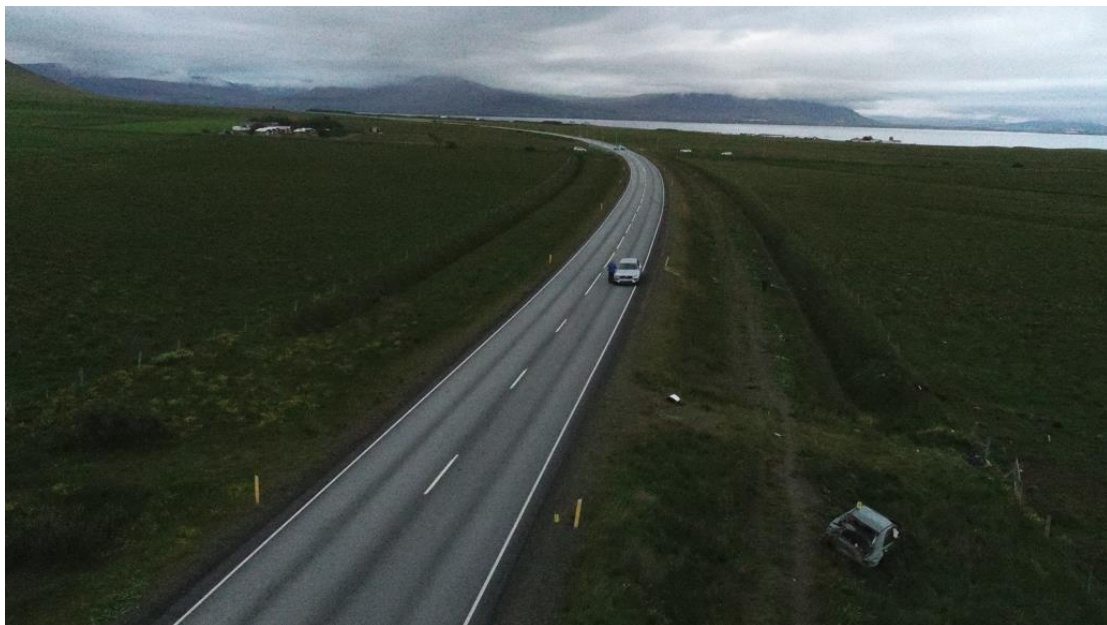
Mynd 3. Yfirlitsmynd af slysstað. Honda bifreiðin er neðst til hægri á myndinni.
