## LOKAÐ MEÐ BÓKUN

Málnr.: **20-014F001**

Staður: **Flugbraut 10 á Keflavíkurflugvelli**

Lýsing: **Hægri aðalhjólábúnaðurinn féll saman í landingu**

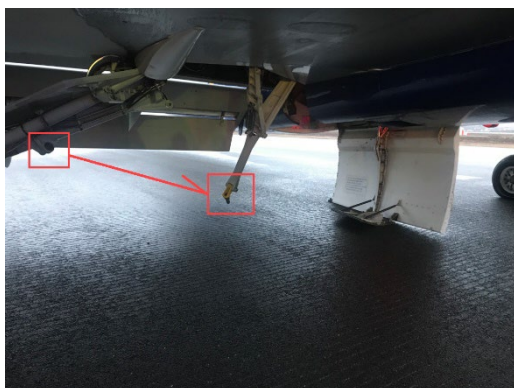
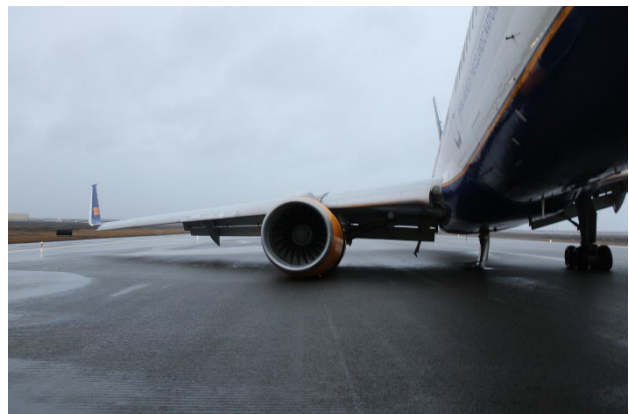
Við rannsóknina kom í ljós að ró hafði losnað af tengistykki (swivel) fyrir hliðarprýstistoð (side strut) í hjólábúnaðinum.

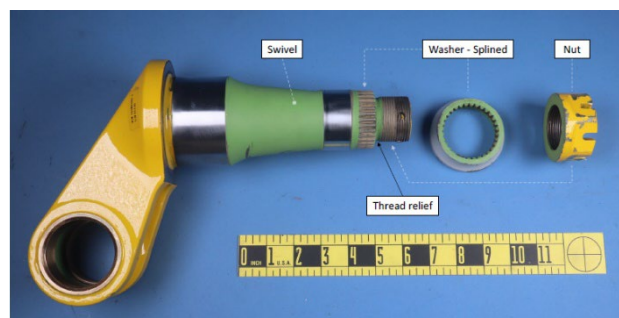
Rannsóknin leiddi í ljós að ró af rangri stærð hafði verið sett á tengistykkið í síðustu grannskoðun hjólábúnaðarins, eftir að fræsa þurfti niður stærð skrúfgangsins á tengistykkinu í grannskoðuninni.
