Nr. 2023-021-S-011 Wilson Hook

Strandar í Ólafsvíkurhöfn

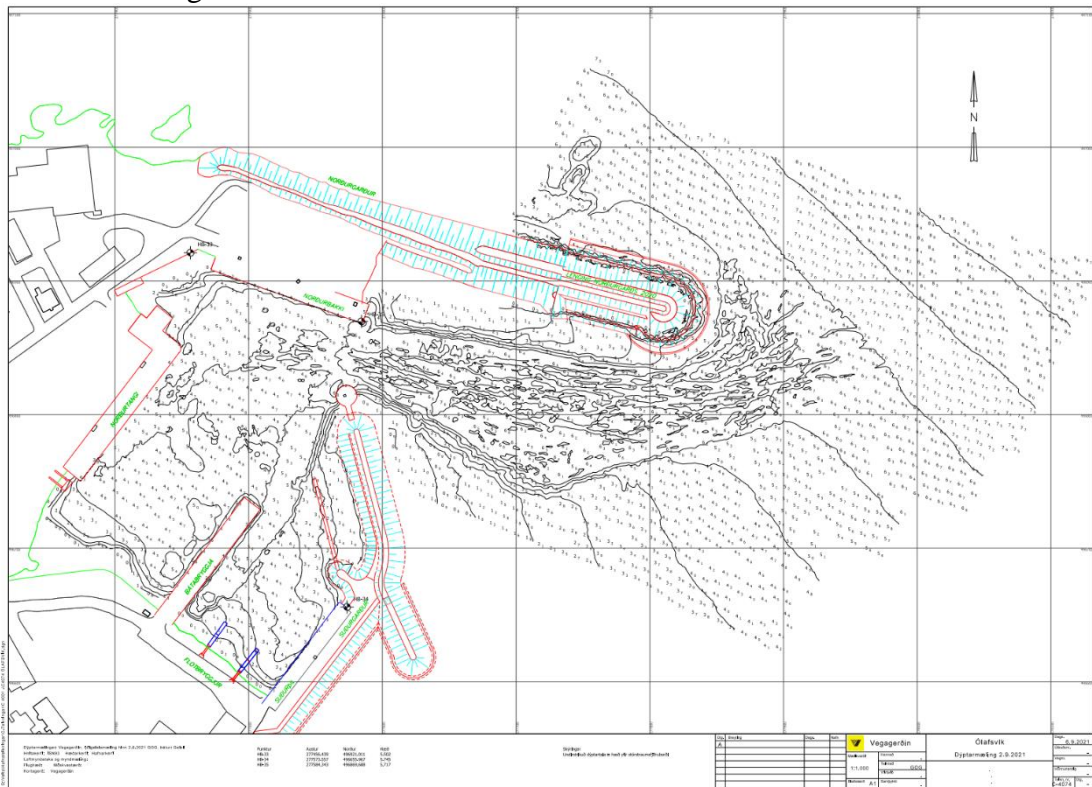
Mynd 1: Hafnarkort af Ólafsvík

- Höfnin var mæld af Vegagerðinni 2. september 2021 (sjá mynd 1) og nýtt hafnarkort gefið út í mars 2022.

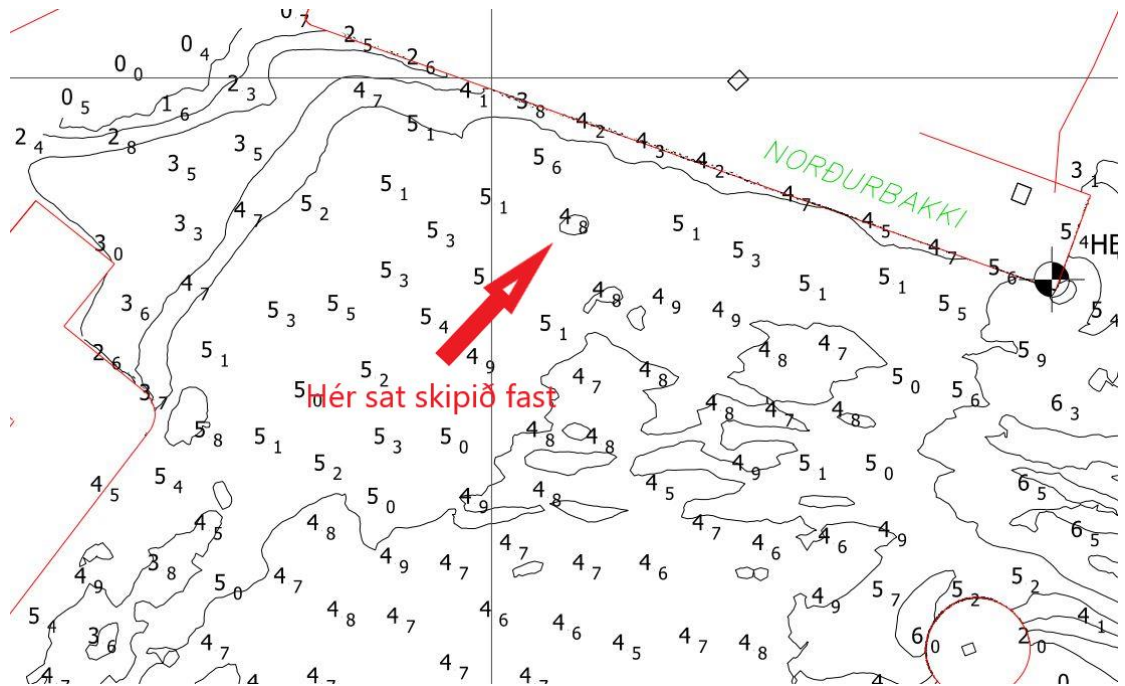
- Skipstjórinn var í sinni fyrstu ferð sem skipstjóri.
- Kafað var niður að skipinu og voru sjáanlegar rispúr á málningu.
- Staðurinn þar sem skipið sat fast sést á mynd 2 og mynd 3 sýnir fjarlægð frá grynningu að hafnarkanti.

Mynd 2: Nibba á botni hafnarinnar

Rannsóknarnefnd samgönguslysa beinir því til Ólafsvíkurhafnar að hún yfirfari verklag sitt við móttöku stórra skipa.

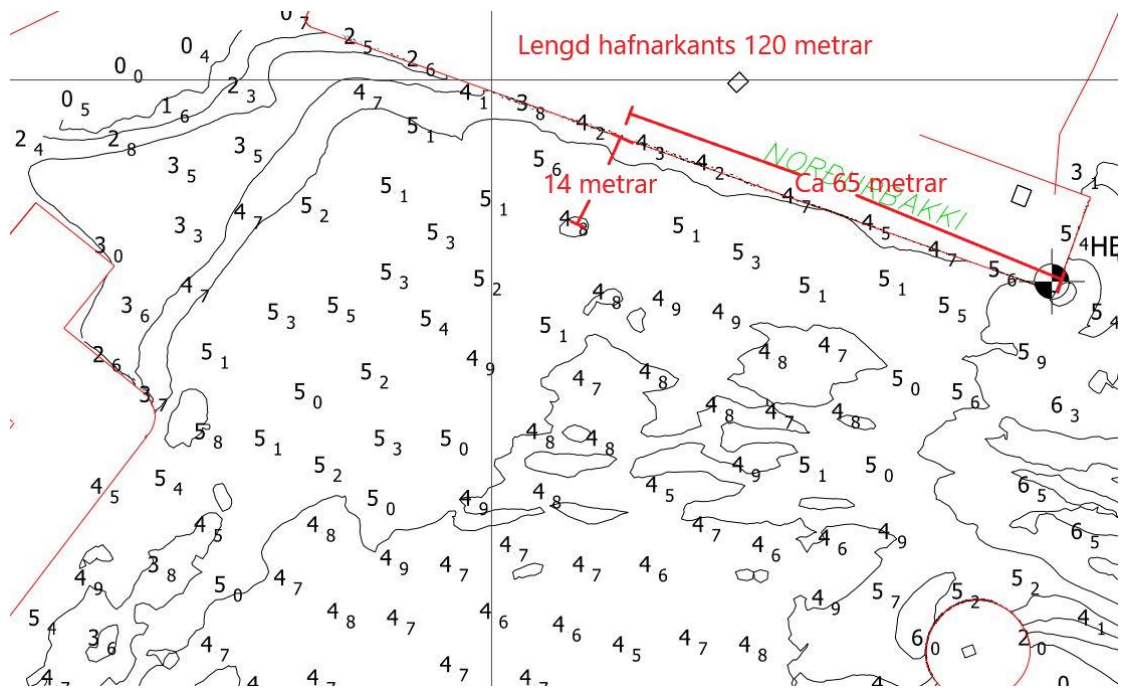
Mynd 3: Fjarlægð nibbu frá hafnarkanti
