SKÝRSLA UM FLUGÓHAPP

TF-REI

D.H.C.-6-200

á Rifsflugvelli  
26. mars 1976

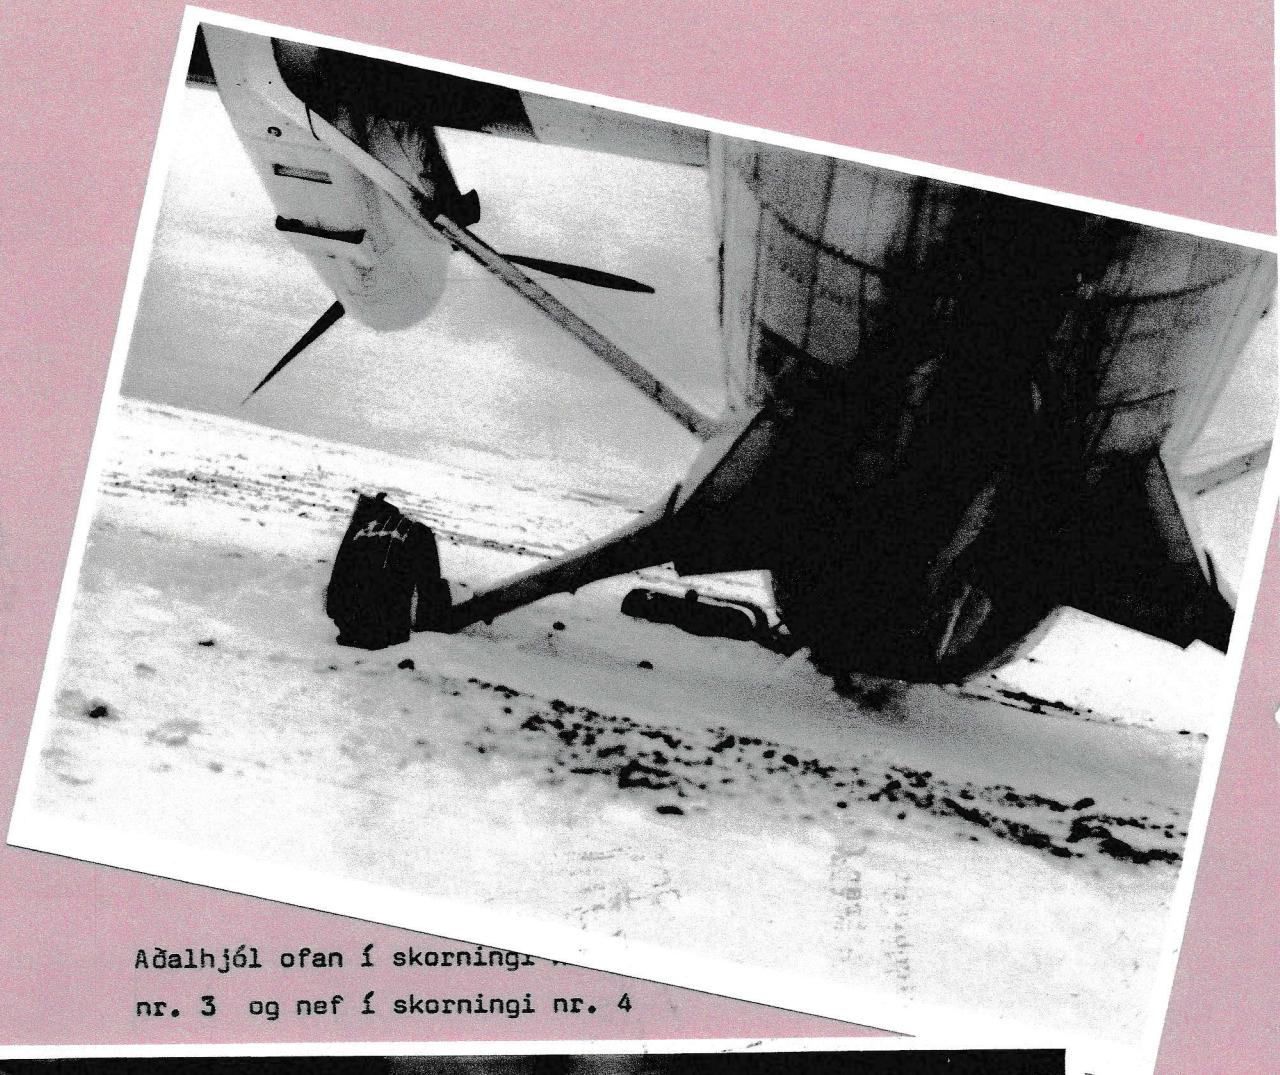
Aðalhjóli ofan í skorningi nr. 3 og nef í skorningi nr. 4

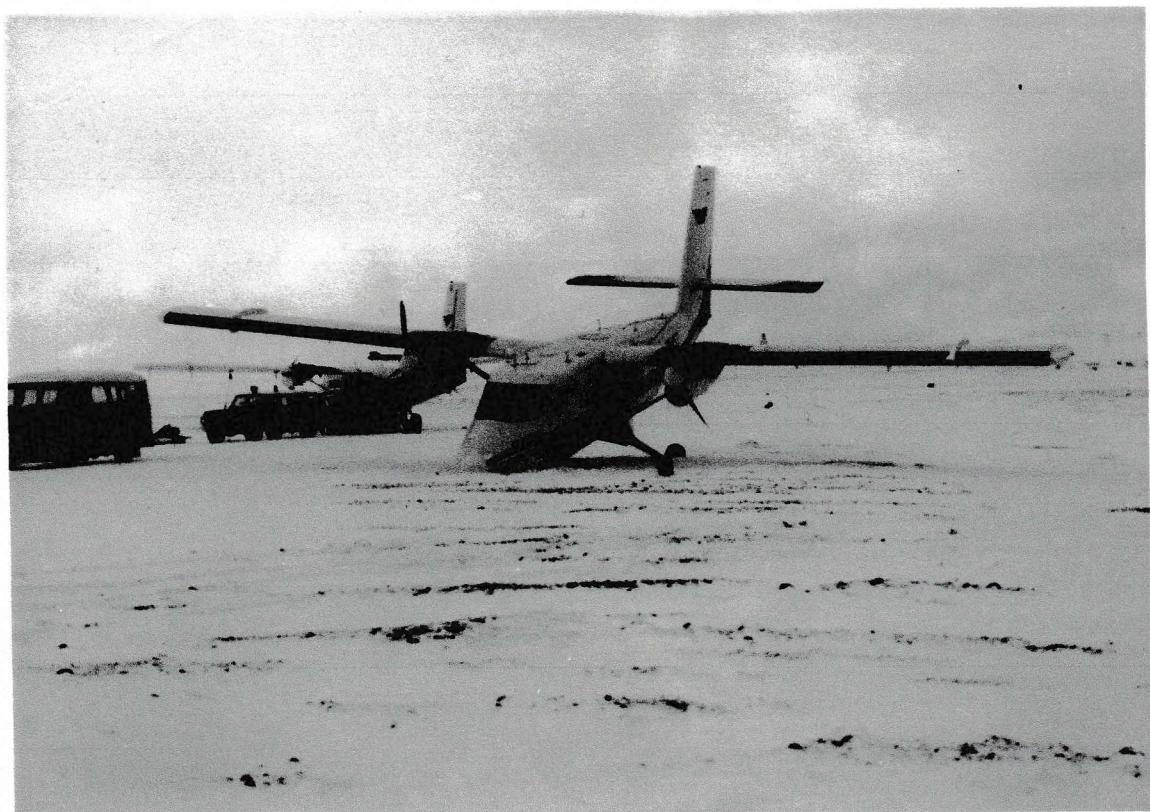
TF-REI  
A  
RIFI  
26.3.1976

Brautarhattar, se  
afmarka brautina

Skorringar í  
brautina .

Flugvélin TF-REI séð framanfrá. Myndin er tekin á norðurkanti  
A - V flugbrautarinnar.

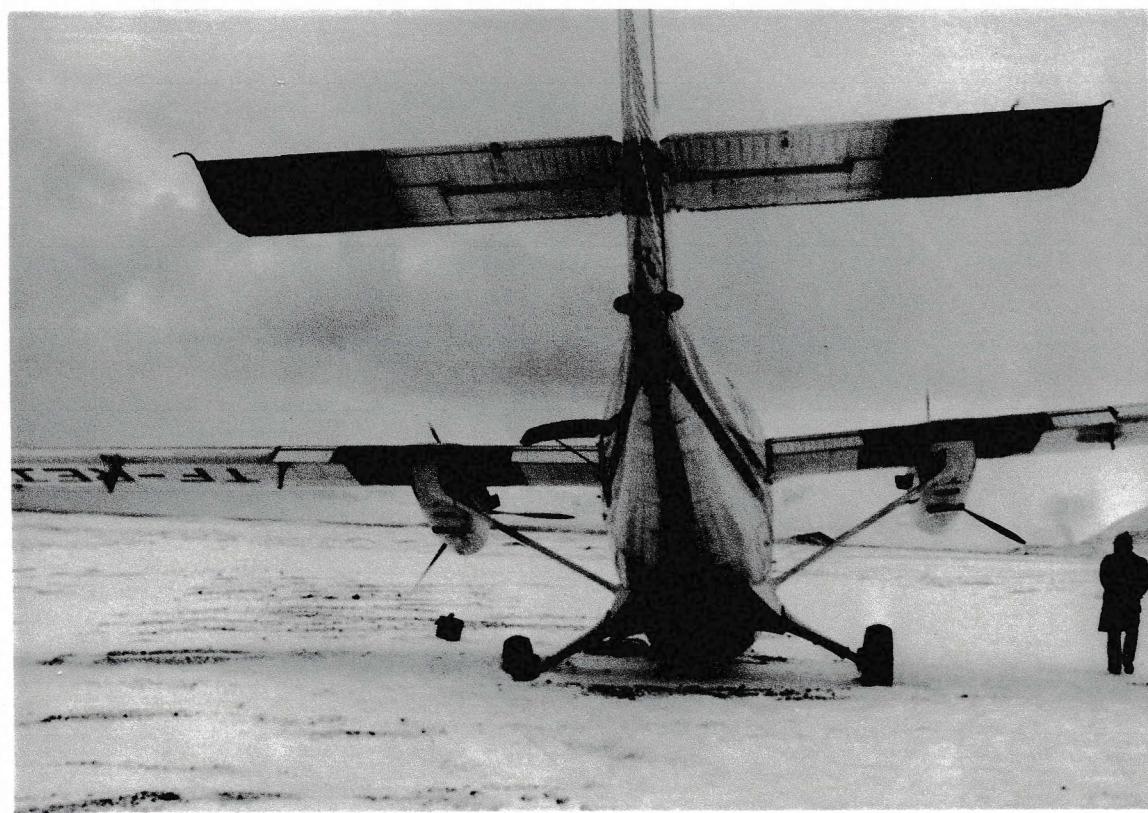
Flugvélin séð aftanfrá, í átt til brautarendans, sem er c.a.  
66 metra framundan.

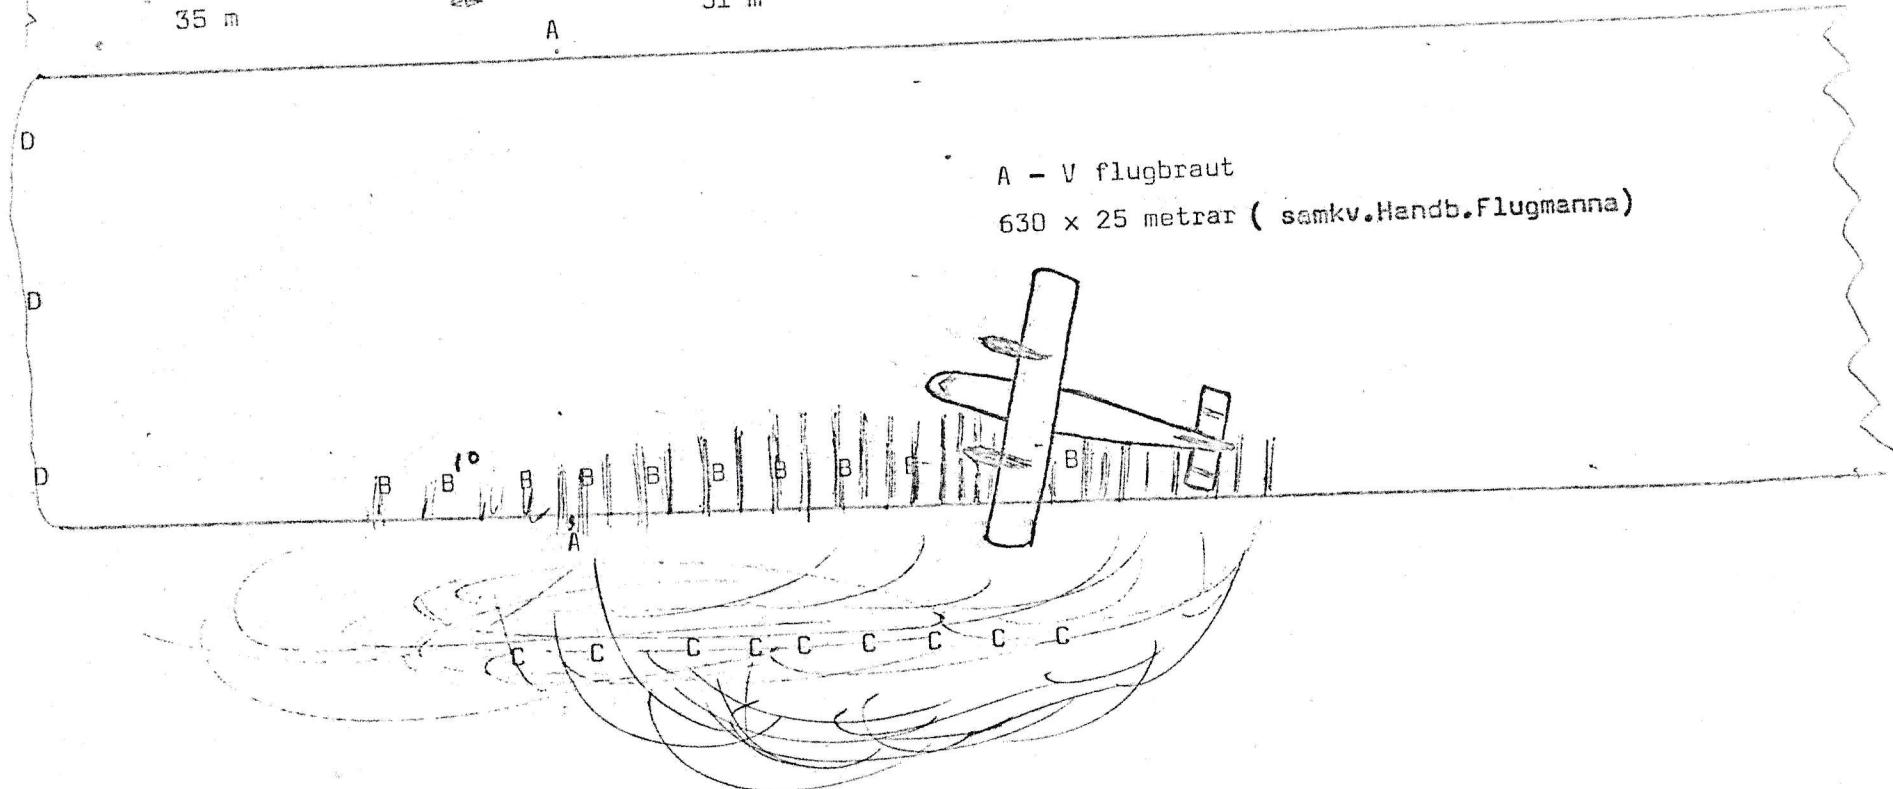
A = V flugbraut

Hinn 23. mars hafði verið asahláka, 6° hiti, aust-suðaustan 45-50 hnútar og stórrigning. Hafði þá mikið vatn safnast saman ofan við flugbrautina, en það komst ekki fyrir endann vegna ísa. Flæddi það yfir þveran endann á um 40 metra breiðum kafla (sjá viðbæti). Á svæði þessu voru margir mjóir djúpir skorningar í norður kant flugbrautarinnar þar sem leysingavatnið rann út af brautum. Skorningar þessir voru mjóir vegna þess að við yfirborð var um 10 cm þykkt klakalag í jarðveginum og þeir voru allt að 50 cm djúpir og náðu allt að 10-13 metra inn í brautina, en grynnkuðu er innar dró. Flestir náðu þó um 5-6 metra inn í brautina.

x uppistaða vatns og vatnsrás x

A. Þróttir staurar eftir flugbrautarhatta

$\sigma = \text{skoringspar f fluobrautina}$
