## Skýrsla um banaslys í umferðinni

Mál nr.: **2022-044U007**

Staðsetning: **Víkurland í Innri-Gleðivík á Djúpavogi**

Atvik: **Ekið á gangandi vegfaranda**

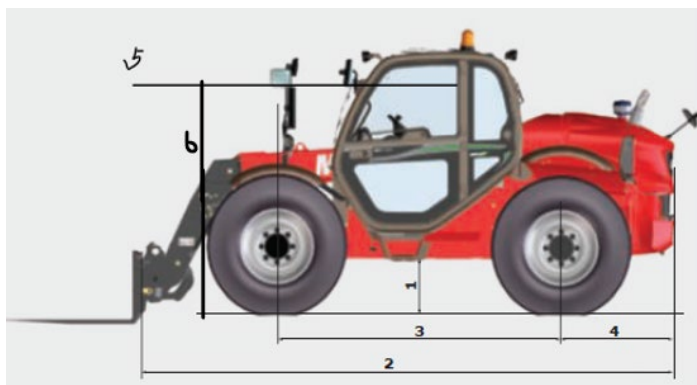
Mynd 2. Stærðir á Manitoe MLT 629. Heildarlengd ökutækis (2): 4,83 m., hjólhaf (3): 2,52 m., miðja afturhjól að afturenda (4): 1,01 m., fjarlægð frá ökumanni að framenda (5): 3,0 m., augnhæð ökumanns (6): um 2 m. (Upplýsingabæklingur frá Manitou.com með breytingum frá RNSA)

Ökutækið (mynd 2) var vinnuvél af gerðinni Manitoe MLT 629. Hún var með skotbómu og útbúin lyftaragöfllum á bómunni. Samkvæmt ökutækjaskrá var fyrsta skráning í desember 2021 en vinnuvélar sem ætlaðar eru til aksturs á vegum skal skrá í ökutækjaskrá sbr. reglugerð nr. 751/2003 um skráningu ökutækja, með síðari breytingum. Samkvæmt upplýsingum frá Eimskip, eiganda vélarinnar, var hún árgerð 2017. Vinnuvélar af þessari gerð eru oft nefndar skotbómulyftarar.

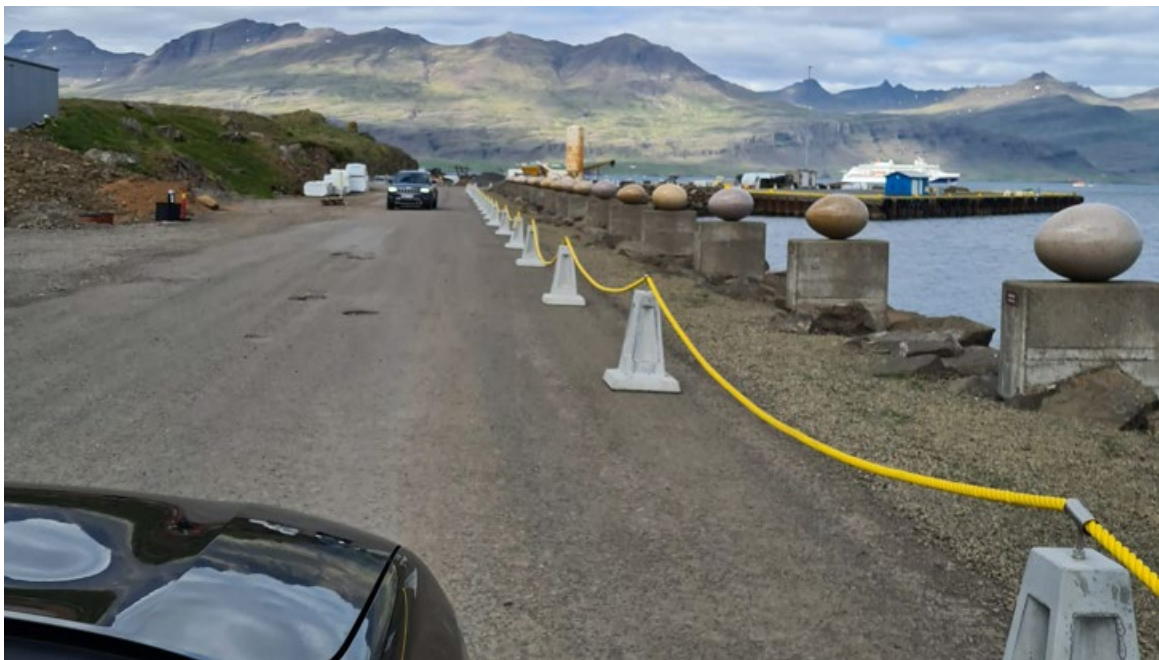
Mynd 3. Mynd tekin til norðurs eftir Víkurlandi. Myndin var tekin þrem dögum eftir slysið en þá var búið að setja aftur upp afmörkun á svæðinu, milli listaverksins og akstursleiðar um Víkurland. Í vinstra efra horni sést í framleiðsluhúsnæði á svæðinu.

Þegar slysið varð voru ekki sérstakar merkingar eða skipulag á svæðinu sem afmarkaði athafnasvæði fyrir ferðamenn sem skoðuðu listaverkið. Kaðlar sem afmörkuðu svæðið við listaverkið annars vegar og akstursleiðina hins vegar höfðu verið teknir niður nokkrum mánuðum fyrir slysið, en voru settir upp aftur eftir slysið (mynd 3). Þessi afmörkun var síðan fjarlægð aftur haustið 2023. Engin vörn eða aðskilnaður fyrir gangandi umferð var þá á staðnum. Engin veglýsing var á Víkurlandi þar sem listaverkið var staðsett en umferð ferðamanna að listaverkinu var allan ársins hring. Ekki voru afmörkuð bifreiðastæði eða svæði fyrir bifreiðar á svæðinu sem getur þrengt að umferð um Víkurland.

Nokkuð stöðug umferð atvinnuökutækja var um Víkurland á svæðinu við listaverkið. Vestan Víkurlands á móts við listaverkið var framleiðsluhúsnæði þar sem var starfsemi allan ársins hring (mynd 3). Þaðan voru farnar, þegar verkmiðjan var í fullri framleiðslu, 11–12 ferðir daglega með vörubifreið með afurðir um Víkurland meðfram listaverkinu. Yfir sumartímann hefur verið framleiðslustopp hjá verkmiðjunni sem hefur fækkað þessum ferðum. Einnig var að öllu jöfnu umferð lyftara um svæðið frá fiskeldisfyrirtæki á svæðinu.

Rannsóknarnefnd samgönguslysa beinir þeirri tillögu til Múlaþings að greina og útfæra breytingar til að tryggja öryggi vegfarenda á svæðinu við listaverkið við Víkurland.

Blandað er saman umferð ferðamanna og þungrar atvinnustarfsemi án varanlegrar aðgreiningar með tilliti til umferðaröryggis á svæðinu við listaverkið. Um Víkurland er talsverð umferð, bæði atvinnutækja sem og annarra ökutækja en samkvæmt talningu Vegagerðarinnar var ársdagsumferð á milli hafnarsvæða á Djúpavogi 430 ökutæki árið 2022. Umferð ferðamanna um svæðið hefur aukist mikið undanfarin ár, sérstaklega með komu skemmtiferðaskipa og telur nefndin því mikilvægt að greina og útfæra varanlegar breytingar á svæðinu annars vegar að teknu tilliti til umferðar gangandi vegfarenda og hins vegar að teknu tilliti til umferðar ökutækja.

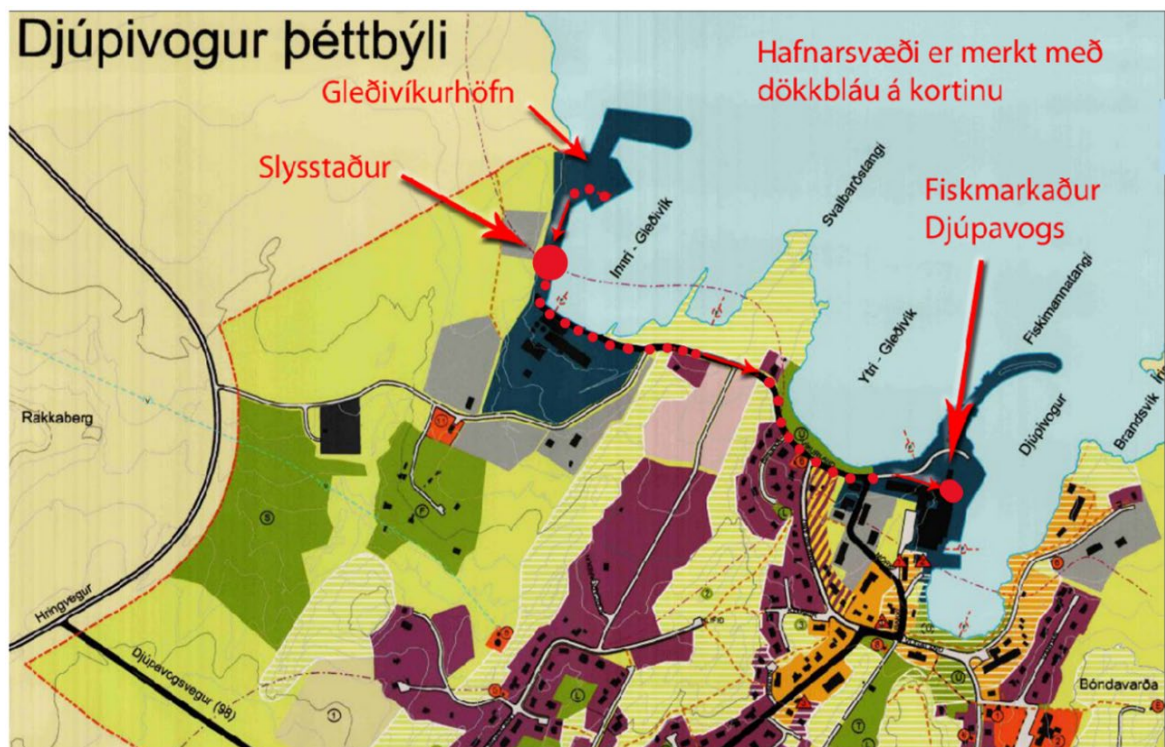
Svæðið sem liggur að höfninni í Innri-Gleðivík er skipulagt sem hafnarsvæði samkvæmt gildandi aðalskipulagi fyrir Djúpavog sem nefnist „Aðalskipulag Djúpavogshrepps 2008 – 2020“ (mynd 4). Listaverkið var staðsett innan hafnarsvæðisins. Ekki var til deiliskipulag fyrir það svæði.

Mynd 4. Aðalskipulag Djúpavogshrepps 2008–2020, þéttbýliskort, djupivogur.is. Á kortinu er merkt tæplega 1 km æfluð leið vinnuvélarinnar, með örvm og rauðum punktum, frá Gleðivíkurhöfn um Ytri-Gleðivík að fiskmarkaði Djúpavogs við Djúpavogshöfn. Slysstaðurinn er á dökkbláu hafnarsvæði skv. aðalskipulagi. Rauðlituðum texta og merkingum var bætt við af RNSA.

Á slysstað var blandað saman landnotkun, það er hafnar svæði annars vegar og afþreyingar- og ferðamannasvæði hins vegar. Gildandi skipulag fyrir svæðið, þegar slysið varð, gerði einungis ráð fyrir hafnarstarfsemi. Hvorki var unnið deiliskipulag fyrir svæðið áður en framkvæmdir hófust við uppsetningu listaverksins né ráðist í aðgerðir til að tryggja öryggi gangandi vegfarenda samhliða uppsetningu verksins. Gerði skipulag hafnar svæðisins ekki ráð fyrir ferðamönnum og ekki er að sjá á fundargerðum sveitarstjórnar eða hafnarnefndar Djúpavogshrepps frá árinu 2009 að hugað hafi verið að öryggi vegfarenda í tengslum við framkvæmdina þegar ákveðið var að samþykkja og

Blandað hafði verið saman við hafnarsvæði, afþreyingar- og ferðamannasvæði en ekki var unnin formleg breyting á landnotkunarflokkun þegar listaverki var komið fyrir á hafnarsvæðinu. Einnig var ekki gert deiliskipulag fyrir svæðið, þar sem slysið varð, áður en framkvæmdir hófust við uppsetningu listaverksins og þannig ekki hugað að þáttum sem snúa að öryggi og heilsu almennings.

Rannsóknarnefnd samgönguslysa beinir þeirri tillögu til Múlaþings að vinna að breytingum á skipulagi fyrir hafnarsvæðið, þar sem slysið varð, meðal annars til að tryggja umferðaröryggi gangandi vegfarenda.

Ekki voru gerðar breytingar á skipulagsáætlunum fyrir svæðið þar sem slysið varð áður en listaverk var sett upp, en gera mátti ráð fyrir að listaverkið drægi að sér nokkurn fjölda vegfarenda.

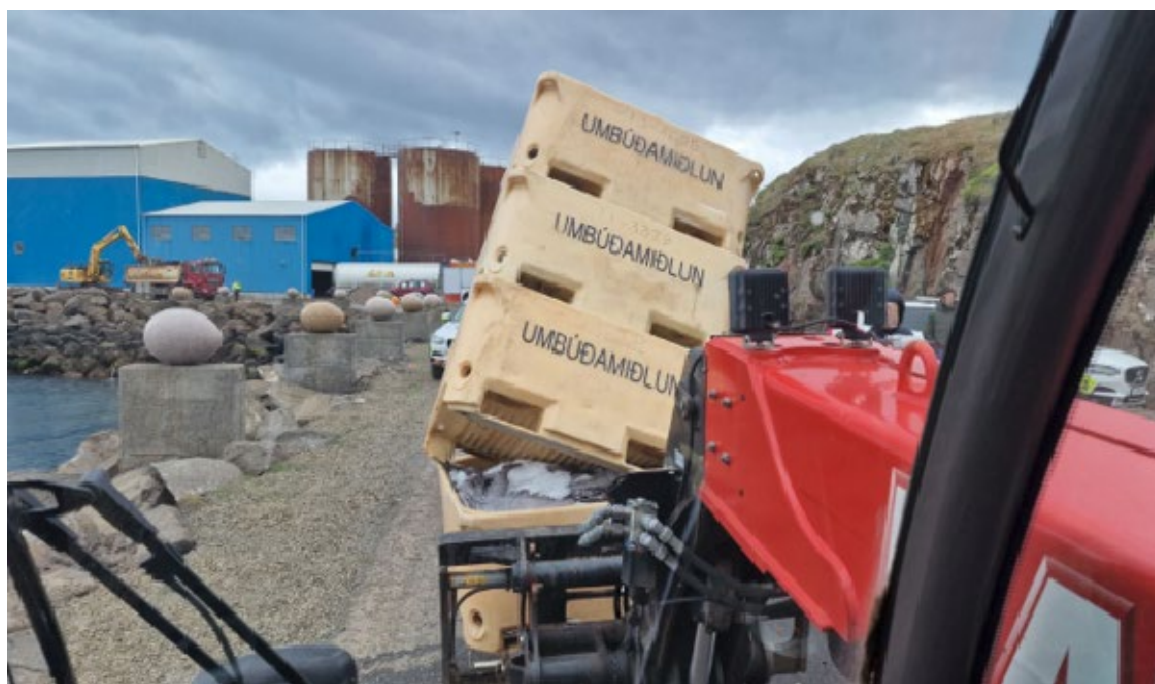
Útsýn úr vinnuvélinni fram á veginn var takmörkuð vegna fiskikaranna. Hæð hvers fiskikars var 0,58 metrar og því var heildarhæð staflans um 2,3 metrar auk þess sem þeim hafði verið lyft upp frá veginum á meðan akstrinum stóð. Breidd karanna var 1,2 metrar og fiskikörin voru um 3 metra frá ökumanni.

Stýrishús vinnuvélarinnar er vinstra megin til hliðar við skotbómuna sem gafflar lyftarans hvíldu á. Útsýn úr stýrishúsi vinnuvélarinnar sést á mynd 5. Ökumaður kvaðst hafa haft möguleika á að sjá lítilliga fram á veginn, í gegnum göt á körnunum hönnuð fyrir gaffla lyftitækja.

Mynd 5. Útsýn úr ökumannssæti lyftarans. Bóma lyftarans er í hærri stöðu á myndinni en þegar slysið varð. Mynd breytt af RNSA.

Útsýn ökumanns vinnuvélarinnar fram á veginn var skert vegna farms á göfllum vinnuvélarinnar.

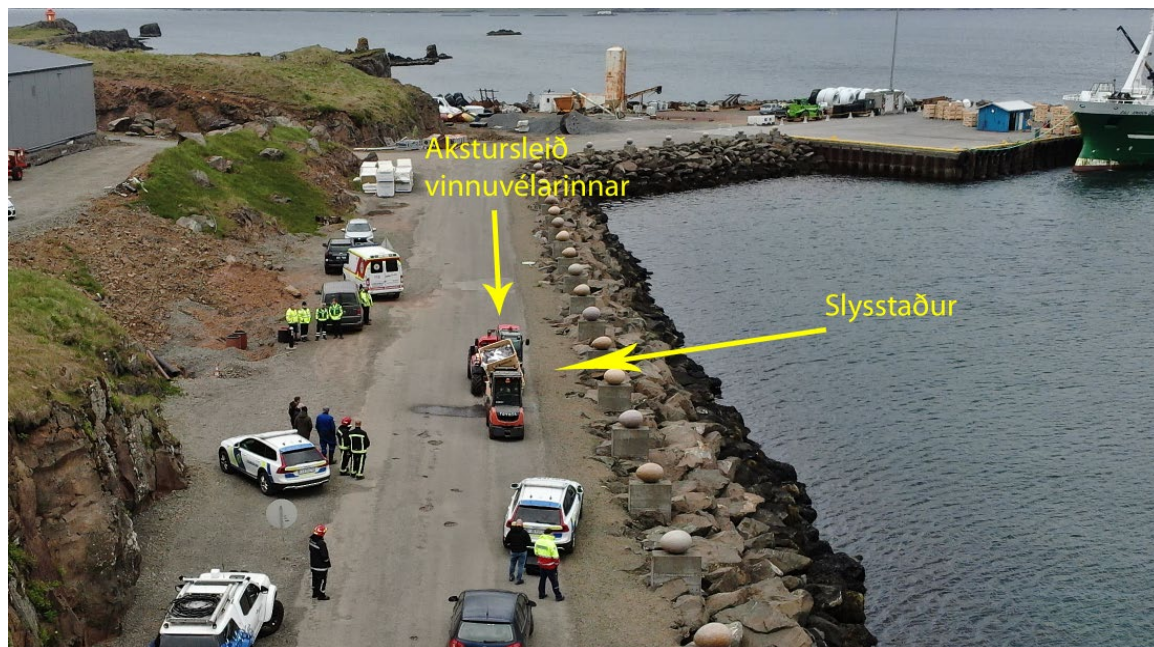
Vinnuvélinni var ekið áfram í stað þess að bakka, eins og kennt er á vinnuvélanámskeiðum Vinnueftirlitsins, þegar farmur á göfllum lyftara hindrar útsýn ökumanns. Einnig var vinnuvélinni ekið á vinstri vegarhelmingi Víkurlands þegar slysið varð. Þegar ökumaður hemlaði gengu þrjú efstu körin til og féllu fram á við án þess að falla í götuna en ökumaður kvaðst hafa hagað hemlun vélarinnar á þann máta að körin myndu ekki falla í götuna. Sennilegt er að ökuhraði vinnuvélarinnar hafi verið lítil en ökumaður kvaðst hafa ekið á 5–8 km hraða þegar slysið varð.

Mynd 6. Akstursleið vinnuvélarinnar til suðurs. Listaverkið sést austan megin meðfram veginum, vinstra megin miðað við akstursstefnu vinnuvélarinnar. Engin afmörkun var á svæðinu við listaverkið gagnvart gangandi vegfarendum og aksturleið um Víkurland. Fyrir framan vinnuvélina á myndinni er lyftari að stýða við körin.

Vinnuvélinni var ekið á vinstri vegarhelmingi akbrautarinnar, nærri listaverki.

Kaðlar sem höfðu áður aðgreint listaverkið frá akbrautinni höfðu verið teknir niður nokkru fyrir slysið. Þeir voru settir upp aftur eftir slysið en samkvæmt upplýsingum sem RNSA bárust í umsagnarferlinu voru kaðlarnir aftur teknir niður í september 2023.
