Málnr.: **2023-026 S 014**

Lýsing: **Pristur ÍS 360 brennur**

## **Nr. 2023-026 S 014 Þristur ÍS 360**

### ***Eldsvoði***

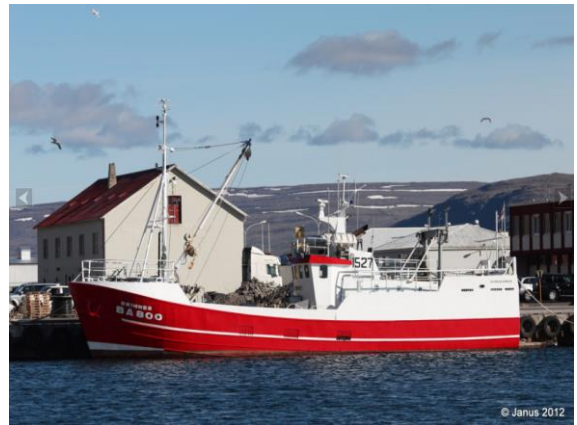
- Skipið var mannlaust.
- Engar vélar voru í gangi og var skipið tengt við rafmagn úr landi.
- Kl. 23:27 barst Brunavörnum Suðurnesja tilkynning um að ljósan reyk legði frá Þristi.
- Reykkafarar fóru um borð í skipið og fundu fljótlega eldsupptök sem voru í vélarúmi nánar tiltekið í rafmagnstöflu. Greiðlega gekk að slökkva eldinn og var notað vatn við slökkvistörf.
- Kl. 01:40 þann 30. apríl var lögreglunni afhentur vettvangur.
- Kl. 06:00 kom aftur upp reykur í vélarúmi skipsins. Ekki virtist vera mikill hiti. Var vatni sprautað yfir til öryggis og farið yfir vélarúmið með hitamyndavél, enginn eldur eða reykur fannst, og var slökkvistarfi hætt.

- Kl. 09:03 var enn á ný tilkynnt um eld í Þristi. Þegar skökkvilið kom á staðinn var brú og aftari hluti skipsins alelda. Á bak við rafmagnstöfluna var stálveggur og á bak við hann voru talin upptök endurtekens bruna. Leiða má líkum að því að þar hafi kraumað hiti og jafnvel glóð sem seinna varð að eldi.
- Um kl. 13:00 var eldurinn að mestu slökktur og kl. 17:30 var slökkvistarfi hætt.

Samkvæmt niðurstöðu lögreglurannsóknar varð eldur vegna bilunar í rafmagnstöflu í vélarrúmi. Eftir að slökkvilið taldi í tvígang að eldurinn hefði verið slökktur kom upp eldur í öðru rými hinu megin við rafmagnstöfluna, líklega vegna hita og glóðar sem varð að eldi þegar skipið var loftræst.

Rannsóknarnefnd samgönguslysa beinir því til Húsnæðis- og mannvirkjastofnunar að stofnunin beini því til slökkviliða í landinu að við skipsbruna verði að hafa langa brunavakt til að koma í veg fyrir að eldur kvikni að nýju.
