Nr. 23-044 S 024 Aðalbjörg RE 5

Skipaskr.nr. 1755
IMO
Útgerð: Aðalbjörg RE 5 ehf
Smíðaður: Seyðisfirði, 1987, stál.
Stærð: 68 BT.
Mesta lengd: 21,99 m Skráð lengd: 19,93 m
Breidd: 5,0 m Dýpt: 2,7 m
Vél: Caterpillar, 339,0 kW, 1996.
Fjöldi skipverja: 6

Atvikalýsing:

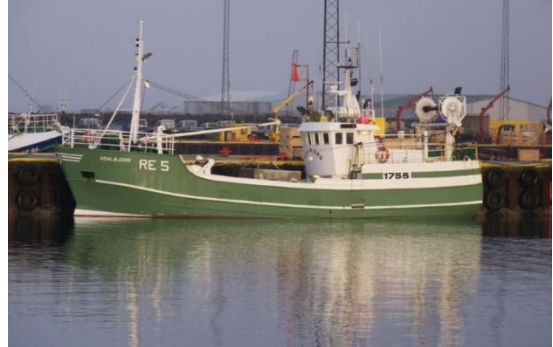
- Verið var að kasta fyrra tóginu en þá fóru skipverjar upp á bátapilfar til að láta veiðarfærið fara og klæddu sig þar í vinnubjörgunarvesti.
- Vinnubjörgunarvestin voru geymd, meðan verið var að veiðum, í kari sem var staðsett bak við björgunarhringinn og gátu skipverjar teygst sig í þau yfir rekkverkið. Sjá mynd 1 og forsíðumynd.

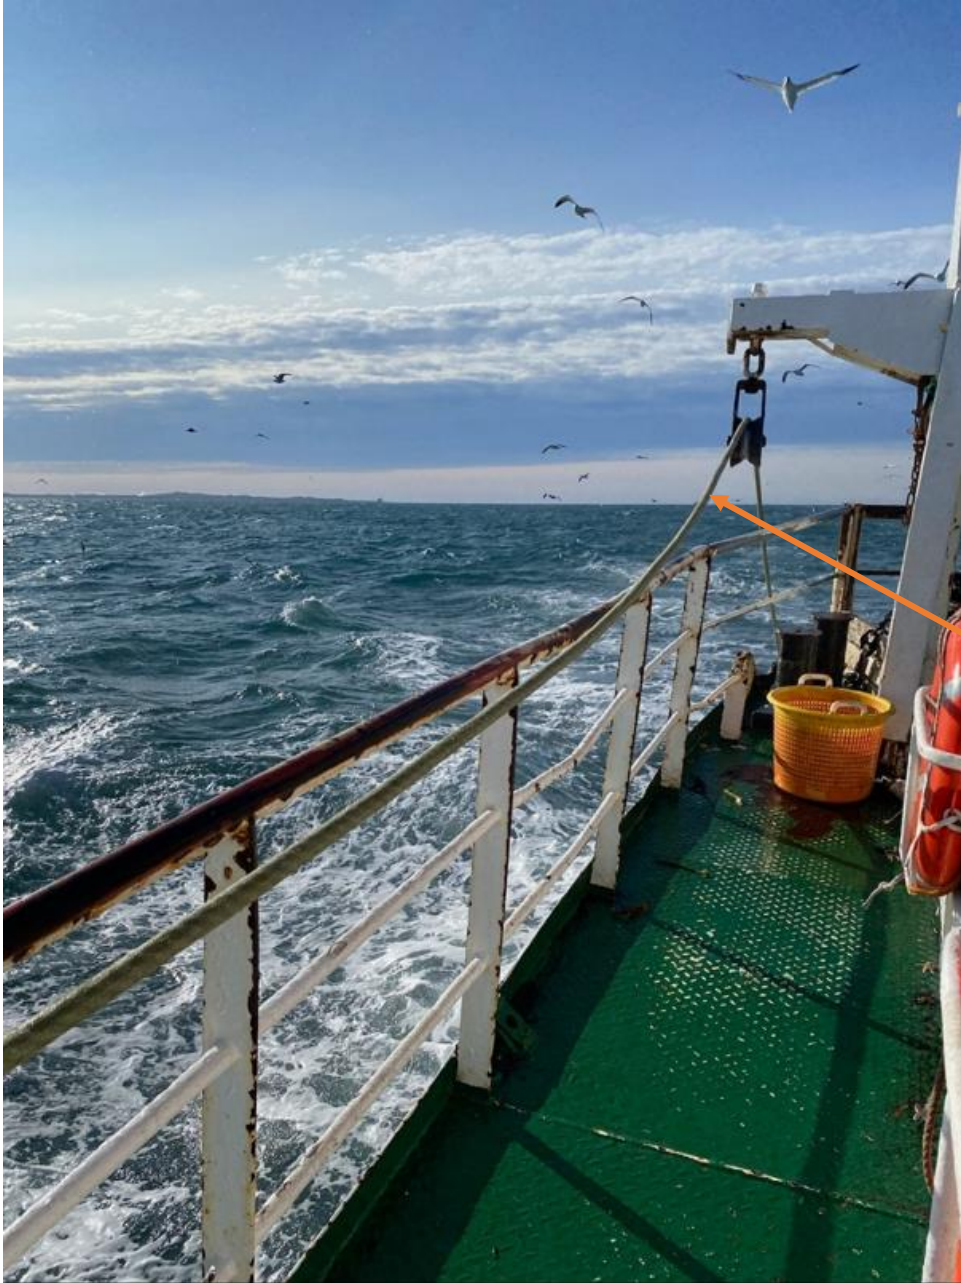
Mynd 1

- Að sögn skipsstjóra munu skipverjar hafa klætt sig í björgunarvestið ýmist bakborðsmegin eða beint fyrir aftan brúargluggann sem snýr aftur.
- Að sögn hins slasaða var hann að festa á sig björgunarvestið og var að beygja sig til að ná í klofólina þegar hann tókst skyndilega á loft og vissi ekki fyrir til en hann lá á bátapilfarinu fyrir neðan blökkina. Sjá mynd nr. 1

- Að sögn skipstjóra hafði hinn slasaði gleymt að festa klofólina á björgunarvestinu. Þeim ber ekki saman en engin vitni voru til frásagnar.
- Hinn slasaði hafði þá að öllum líkindum, að hans sögn, dregist með tóginu upp í blökk þar sem klofólin slitnaði og hann féll í þilfarið.

Snurvoðartógið sem klofól hins slasaða festist í. Hann dróst síðan með tóginu upp í blökkina sem sést á myndinni

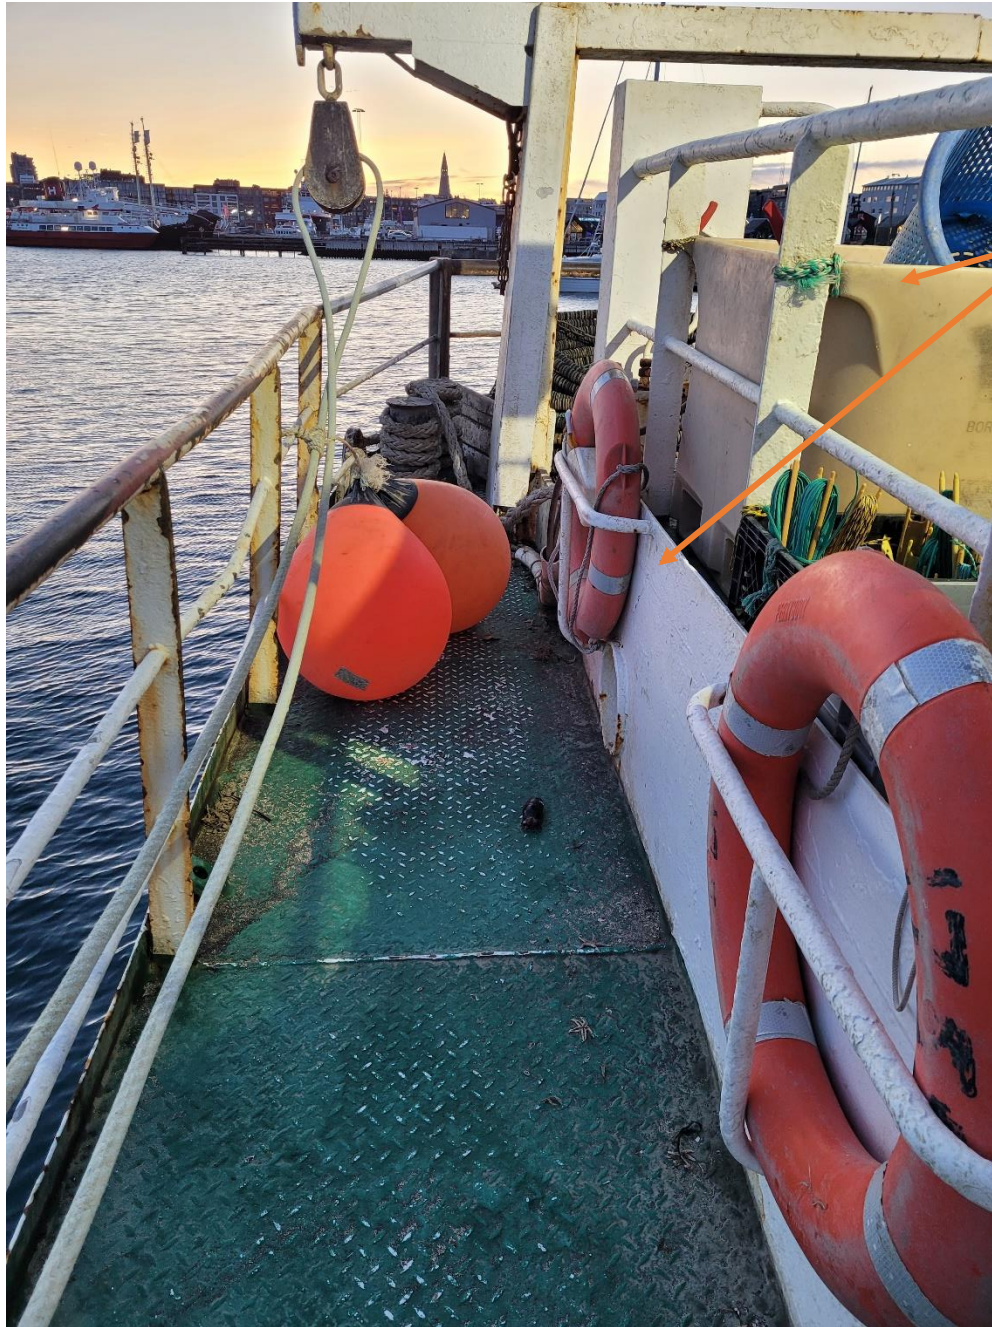
Mynd 2

Björgunarvestin sem notuð voru við köstun voru geymd í fiskikarinu sem sést á myndinni og klæddu menn sig í vestin á þessu svæði að sögn hins slasaða en honum og skipstjóra ber ekki saman að þessu leyti.

Nefndin telur að óheppileg staðsetning björgunarvesta á þröngu svæði nálægt snurvoðartógi sem verið var að kasta hafi verið stór orsakafáttur slyssins.

Rannsóknarnefnd samgönguslysa beinir þeim tilmælum til útgerðar (áhafnar) að finna björgunarvestunum heppilegan stað þar sem ekki geta skapast hættu við að setja þau á sig.
